船舶事故調査報告書

事故種類	衝突
発生日時	令和3年12月15日 10時30分ごろ
発生場所	長崎県島原市島原港東方沖 島原灯台から真方位079° 770m付近 （概位 北緯32° 46.9′ 東経130° 23.4′）
事故の概要	漁船 ^{ともゆう} 智雄丸は、南東進中、また、漁船 ^{のぶやす} 信靖丸は、船首を北方に向けて釣りをしながら漂泊中、両船が衝突した。 信靖丸は、船長が負傷し、左舷船尾部外板金属製防舷材の曲損等を生じた。
事故調査の経過	令和3年12月24日、本事故の調査を担当する主管調査官（長崎事務所）ほか1人の地方事故調査官を指名した。 原因関係者から意見聴取を行った。
事実情報 船種船名、総トン数 船舶番号、船舶所有者等 L×B×D、船質 機関、出力、進水等	A 漁船 智雄丸、0.8トン NS3-406661（漁船登録番号）、個人所有 6.20m (Lr) × 1.68m × 0.70m、FRP ディーゼル機関、30.90kW、昭和58年2月17日 第292-21954号（船舶検査済票の番号） B 漁船 信靖丸、0.7トン NS3-400431（漁船登録番号）、個人所有 6.10m (Lr) × 1.88m × 0.58m、FRP ディーゼル機関、27kW（動力漁船登録票による）、昭和60 年3月24日
乗組員等に関する情報	A 船長A 73歳 一級小型船舶操縦士・特殊小型船舶操縦士・特定 免許登録日 昭和50年5月6日 免許証交付日 令和元年7月8日 （令和7年2月28日まで有効） B 船長B 84歳 二級小型船舶操縦士・特殊小型船舶操縦士・特定 免許登録日 昭和57年4月22日 免許証交付日 平成29年7月24日 （令和5年3月11日まで有効）

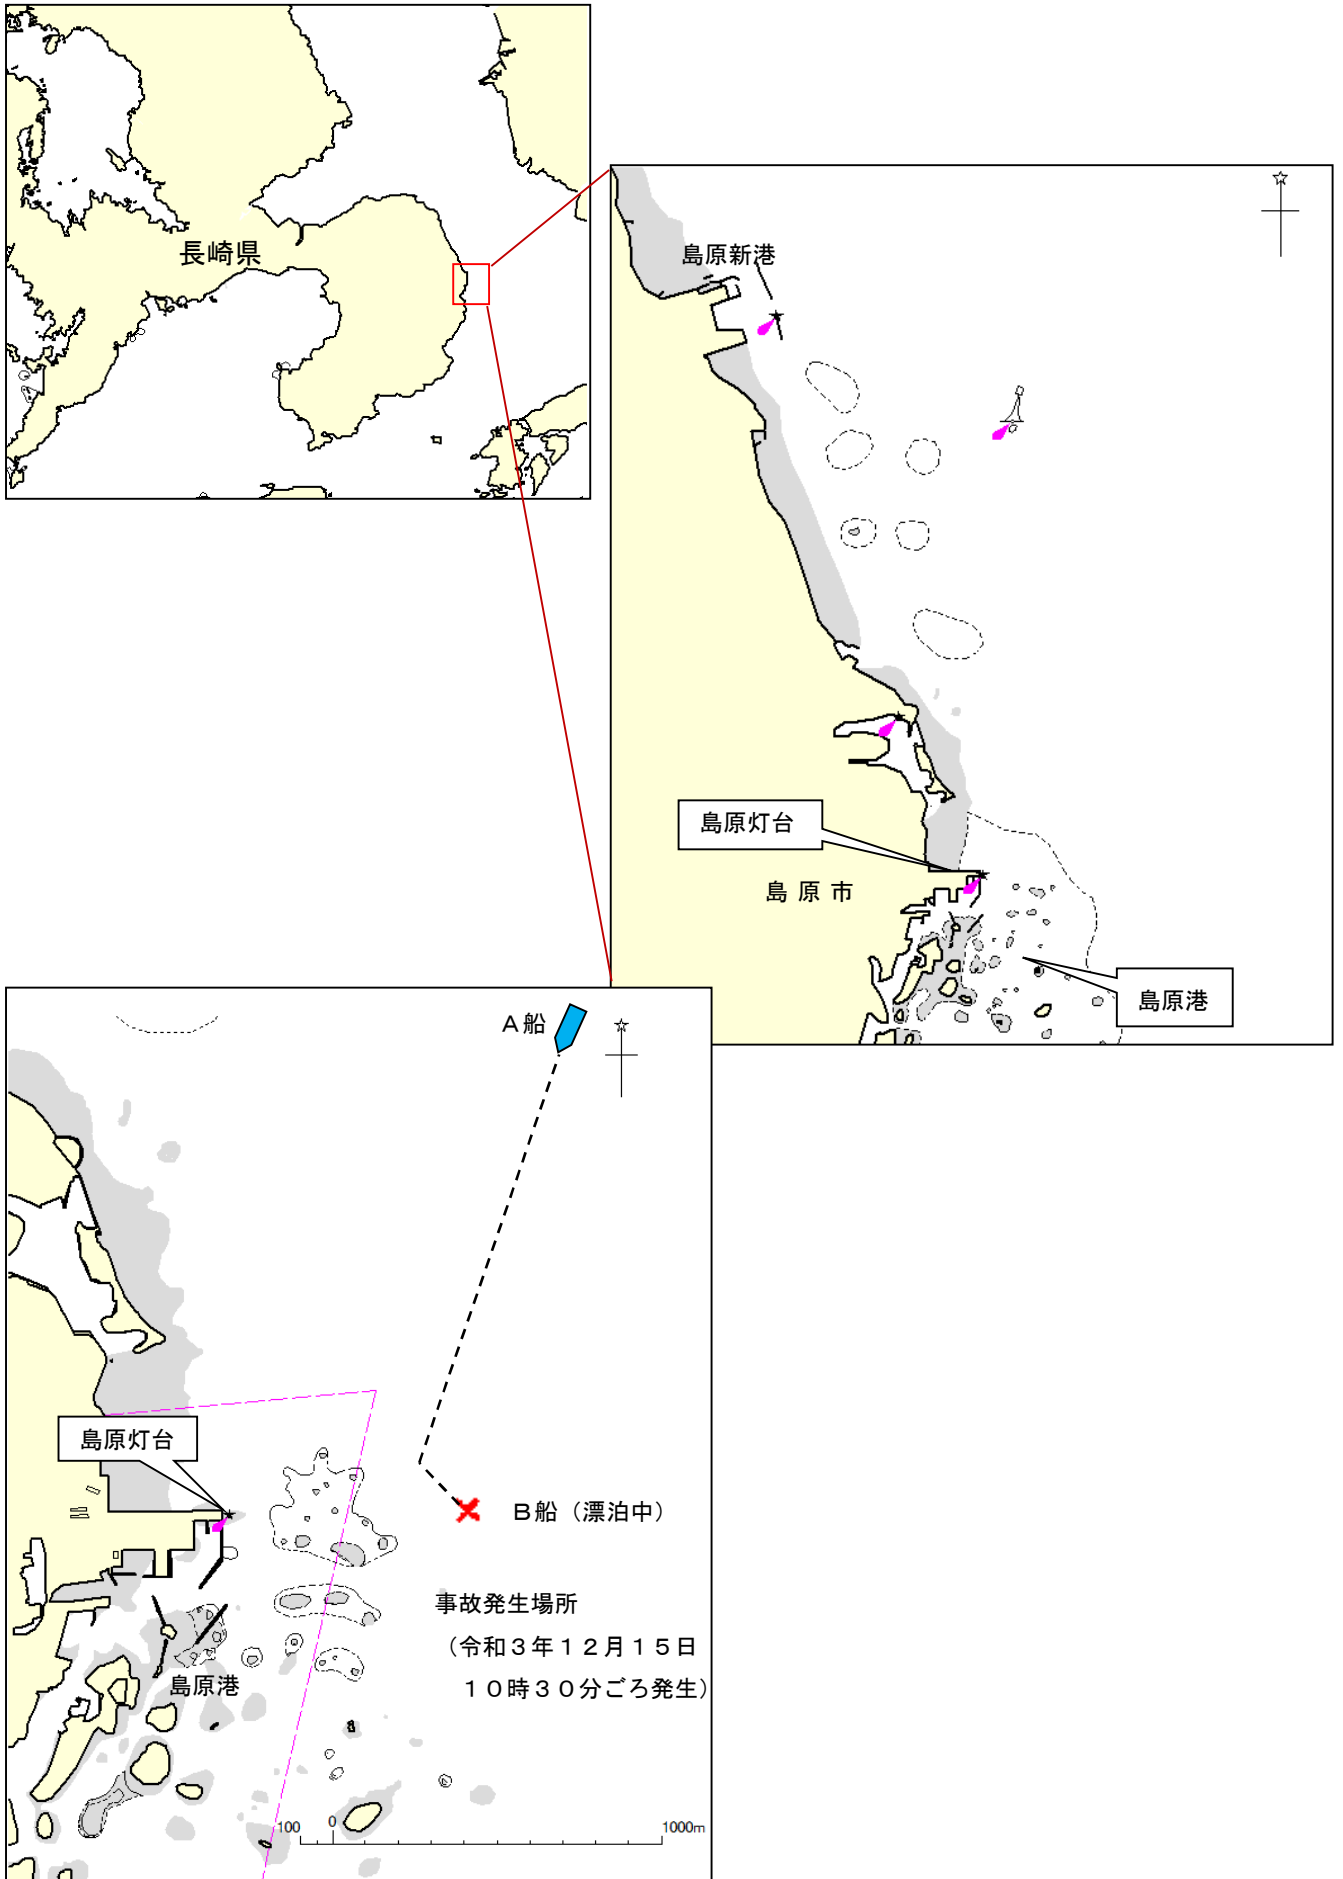
付図1 事故発生経過概略図

死傷者等	A なし B 軽傷 1人（船長B）
損傷	A なし B 左舷船尾部外板の金属製防舷材に曲損、オーニング支柱に曲損
気象・海象	気象：天気 晴れ、風 ほとんどなし、視界 良好 海象：海上 平穏、潮汐 下げ潮の末期
事故の経過	<p>A船は、船長Aが1人で乗り組み、流し釣り漁の目的で、令和3年12月15日07時00分ごろ島原市島原新港北東方の漁場に向けて同港を出港し、07時40分ごろから同漁場で流し釣りを行った後、島原港北東方沖に漁場を移動する目的で、09時30分ごろ同漁場を発進した。</p> <p>船長Aは、10時00分ごろ島原港北東方沖の漁場に到着し、魚群探知機能付きのGPSプロッターを作動させ、島原港北東方沖から南南西方につながるいくつかの魚礁上を低速で流しながら魚群探索を行い、その後左転して南東方の魚礁上を流してみるも魚影の反応がなかったため、沖の方の魚礁に移動しようと、機関を半速力の約5ノット（kn）の速力（対地速力、以下同じ。）とし、島原港東方沖に向け、A船を南東進させた。</p> <p>船長Aは、船体後部の機関室開口部に足を入れ、開口部後方のデッキに座り、魚群探知機の画面を見ながら操船していたところ、10時30分ごろ衝撃音が聞こえ、左舷方を見たところ、B船がA船の左舷船尾方に流れていく状況を見て、B船と衝突したことに気付いた。</p> <p>船長Aは、反転してB船にA船を寄せて、船長Bの負傷状況を確認した後、船長Bが通報した海上保安庁の巡視艇の到着を待って、事故の対応に当たった。</p> <p>B船は、船長Bが1人で乗り組み、流し釣り漁の目的で、08時30分ごろ島原港東方沖の漁場に向けて、同港内の係留場所を出港した。</p> <p>船長Bは、漁場に到着した後、機関を中立運転とし、船首を北方に向けて漂泊しながら流し釣り漁を始めた。</p> <p>船長Bは、船体後部の機関室開口部に足を入れ、開口部後方のデッキに座り、左舷側を向いて流し釣りを行っていたところ、北方から南進して来るA船を初認し、A船が島原灯台の東方沖で停船したように見えた。</p> <p>船長Bは、流し釣りを続けていたところ、A船が針路を変え、B船に向かってゆっくりと進んで来るのを視認し、何が釣れているかを聞きに来るのだらうと思い、A船から目を離して釣り針に餌を付ける作業を始めた。</p> <p>船長Bは、A船が近くに来れば停船するだらうと思っていたところ、更に接近した際、A船の速力が上がっているように見え、衝突の</p>

<p>危険を感じたもの間もなく、A船の船首部とB船の左舷船尾部とが衝突した。</p> <p>船長Bは、衝突の衝撃で甲板に倒れた際に負傷し、B船の損傷状況を確認した後118番通報を行い、来援した海上保安庁職員から病院に行くよう促され、自力で航行して係留場所に帰航した後、病院を受診して肋骨骨折等と診断された。</p> <p>(付図1 事故発生経過概略図、写真1 A船、写真2 B船 参照)</p>
<p>その他の事項</p>	<p>船長Aは、島原港北東方沖の漁場に南進してきた際、主に陸上のホテルや島原灯台を目標に航行しており、周囲を見渡したものの、他船を見掛けなかったため、近くに他船はいないと思っていた。</p> <p>船長Aは、島原港北東方沖の漁場に到着した際、周囲に他船はいないと思っており、魚群探索や魚礁間の移動に際し、時折、位置関係の把握のために陸上の物標を見たり、魚群探知機の画面を見たりしながら航行していた。</p> <p>船長Aは、沖の方の魚礁に移動しようと、機関を半速力の約5knの速力で島原港東方沖に向け、本船を南東進させた際、海底の起伏や小魚の集まり具合を確認するために、魚群探知機の画面を見ながら航行していた。</p>
<p>分析</p> <p>乗組員等の関与 船体・機関等の関与 気象・海象等の関与 判明した事項の解析</p>	<p>A あり、B あり A なし、B なし A なし、B なし</p> <p>A船は、島原港東方沖を南東進中、船長Aが、周囲に他船はいないと思いき、魚群探知機の画面を見ながら航行したことから、前路で漂泊中のB船に気付かず、B船と衝突したものと考えられる。</p> <p>船長Aは、島原港北東方沖の漁場に南進してきた際、主に陸上のホテルや島原灯台を目標に航行しており、周囲を見渡したものの、他船を見掛けず、周囲に他船はいないと思っていたものと考えられる。</p> <p>B船は、島原港東方沖で船首を北方に向けて釣りをしながら漂泊中、船長Bがゆっくりと接近して来るA船を視認したものの、何が釣れているかを聞きに来るのだろうと思込み、釣り針に餌を付ける作業を始めてA船から目を離したことから、その後、速力を上げてB船に向かって来るA船に気付いたものの、A船と衝突したものと考えられる。</p>

<p>餌を付ける作業を行い、A船から目を離し漂泊を続けたため、両船が衝突したものと考えられる。</p>
<p>再発防止策</p>	<p>今後の同種事故等の再発防止に役立つ事項として、次のことが考えられる。</p> <ul style="list-style-type: none"> ・ 船長は、航行中、周囲に他船はいないと思わず、魚群探索中であつても、常に周囲の適切な見張りを怠らないこと。 ・ 釣りをしながら漂泊中の小型船舶の船長は、接近する他船がある場合、他船の操船者が自船に気付いていると思わず、余裕のある時期に機関を始動して他船の進行方向から外れた場所に移動するなど衝突を避ける措置を採ること。
