船舶事故調査報告書

事故種類	乗組員行方不明				
発生日時	不明（令和3年1月21日 07時20分ごろ～17時45分ごろの間）				
発生場所	不明（鹿児島県奄美市知名瀬港北北西方沖）				
事故の概要	プレジャーボートあかりは、無人の状態では漂流しているところを発見され、船長が行方不明となった。				
事故調査の経過	令和3年1月26日、本事故の調査を担当する主管調査官（那覇事務所）ほか1人の地方事故調査官を指名した。 原因関係者からの意見聴取は、本人が本事故で行方不明となったため、行わなかった。				
事実情報 船種船名、総トン数 船舶番号、船舶所有者等 L×B×D、船質 機関、出力、進水等	プレジャーボート あかり、5トン未満（長さ4.43m） 295-18846鹿児島、個人所有 4.43m (Lr) × 1.94m × 0.86m、FRP ガソリン機関（船外機）、44.10kW、昭和56年11月				
乗組員等に関する情報	船長 69歳 一級小型船舶操縦士 免許登録日 令和元年9月6日 免許証交付日 令和元年9月6日 (令和6年9月5日まで有効)				
死傷者等	行方不明 1人（船長）				
損傷	なし				
気象・海象	気象：天気 曇り おおよまきき 大山崎灯台の東北東方約8.2海里（M）に位置する名瀬測候所の観測値は、次のとおりであった。				
	日時	平均		最大瞬間	
		風向	風速 (m/s)	風向	風速 (m/s)
	21日 06:00	南南東	2.6	南東	5.5
	07:00	南	1.3	南南東	2.8
	08:00	南東	2.6	南東	7.5
	09:00	西南西	0.9	西	1.4
	10:00	南南東	1.8	南南東	4.2

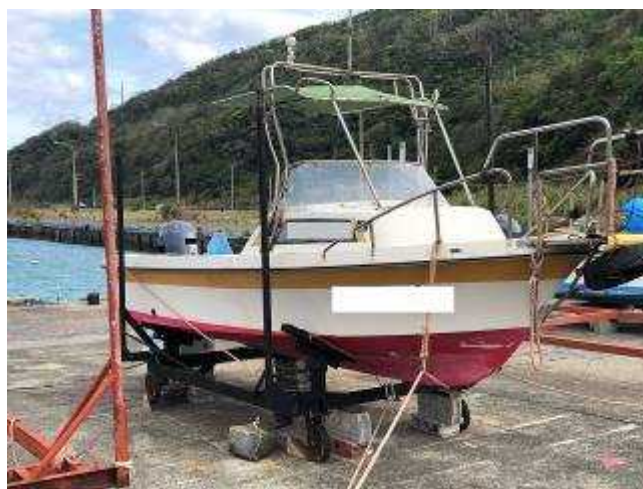
写真1 本船

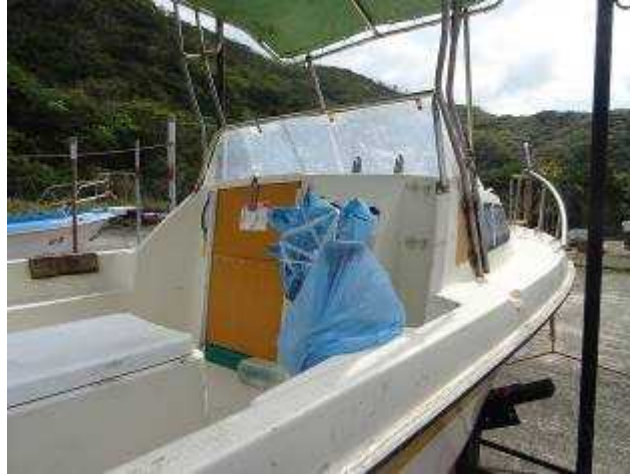
写真2 本船の操縦スタンド
