船舶事故調査報告書

事故種類	衝突
発生日時	令和4年1月2日 11時30分ごろ
発生場所	熊本県上天草市湯島東南東方沖 湯島港8号防波堤北灯台から真方位102° 1.5海里（M）付近 （概位 北緯32° 35.6′ 東経130° 21.7′）
事故の概要	遊漁船八幡丸は、北北東進中、また、プレジャーボートガネーシャ丸は、船首を南東方に向けて釣りをしながら漂泊中、両船が衝突した。 ガネーシャ丸は、同乗者1人及び船長が負傷し、右舷船側部の亀裂等を生じ、また、八幡丸は、船首部外板に擦過傷を生じた。
事故調査の経過	令和4年1月4日、本事故の調査を担当する主管調査官（長崎事務所）ほか1人の地方事故調査官を指名した。 原因関係者から意見聴取を行った。
事実情報 船種船名、総トン数 船舶番号、船舶所有者等 L×B×D、船質 機関、出力、進水等	A 遊漁船 八幡丸、2.6トン KM3-50908（漁船登録番号）、個人所有 8.93m（Lr）×2.27m×0.79m、FRP ディーゼル機関、220.65kW、昭和60年10月10日 第293-18688号（船舶検査済票の番号） B プレジャーボート ガネーシャ丸、5トン未満（長さ6.15m） 293-23028熊本、個人所有 6.15m（Lr）×2.25m×1.14m、FRP ガソリン機関（船外機）、84.60kW、平成2年2月
乗組員等に関する情報	A 船長A 81歳 一級小型船舶操縦士・特殊小型船舶操縦士・特定 免許登録日 昭和50年10月31日 免許証交付日 令和元年11月13日 （令和7年10月17日まで有効） B 船長B 47歳 二級小型船舶操縦士・特殊小型船舶操縦士・特定 免許登録日 平成13年6月4日 免許証交付日 平成29年12月21日

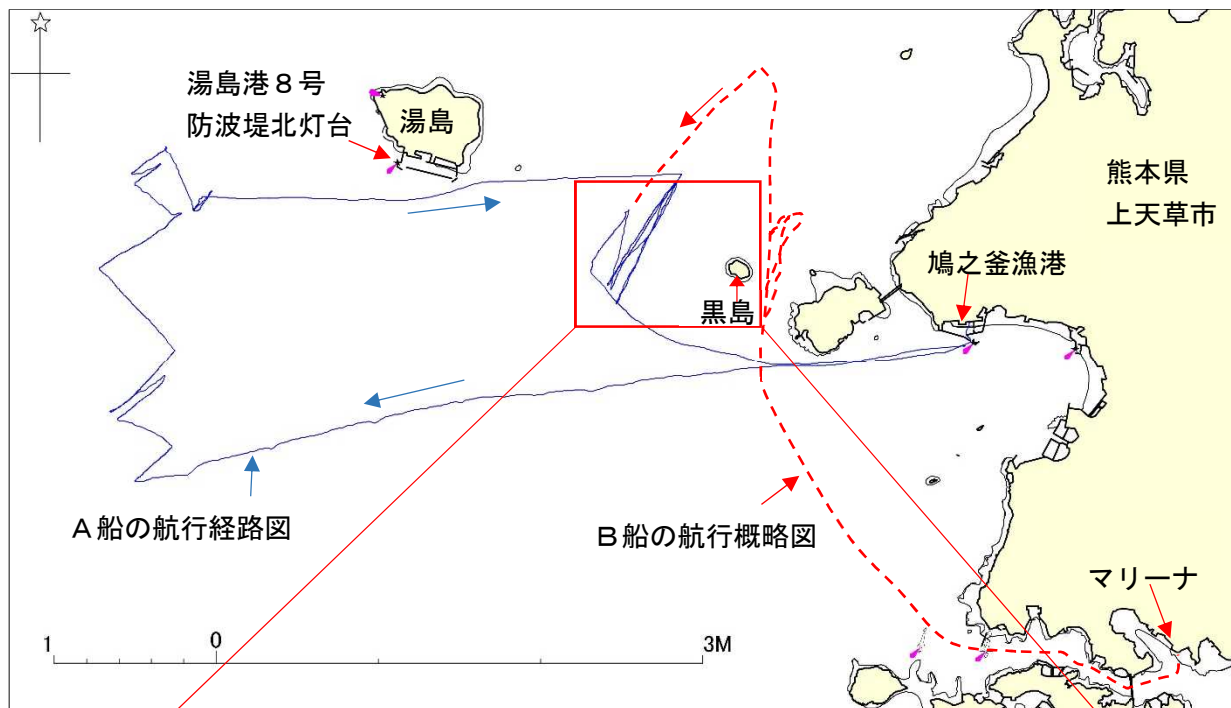
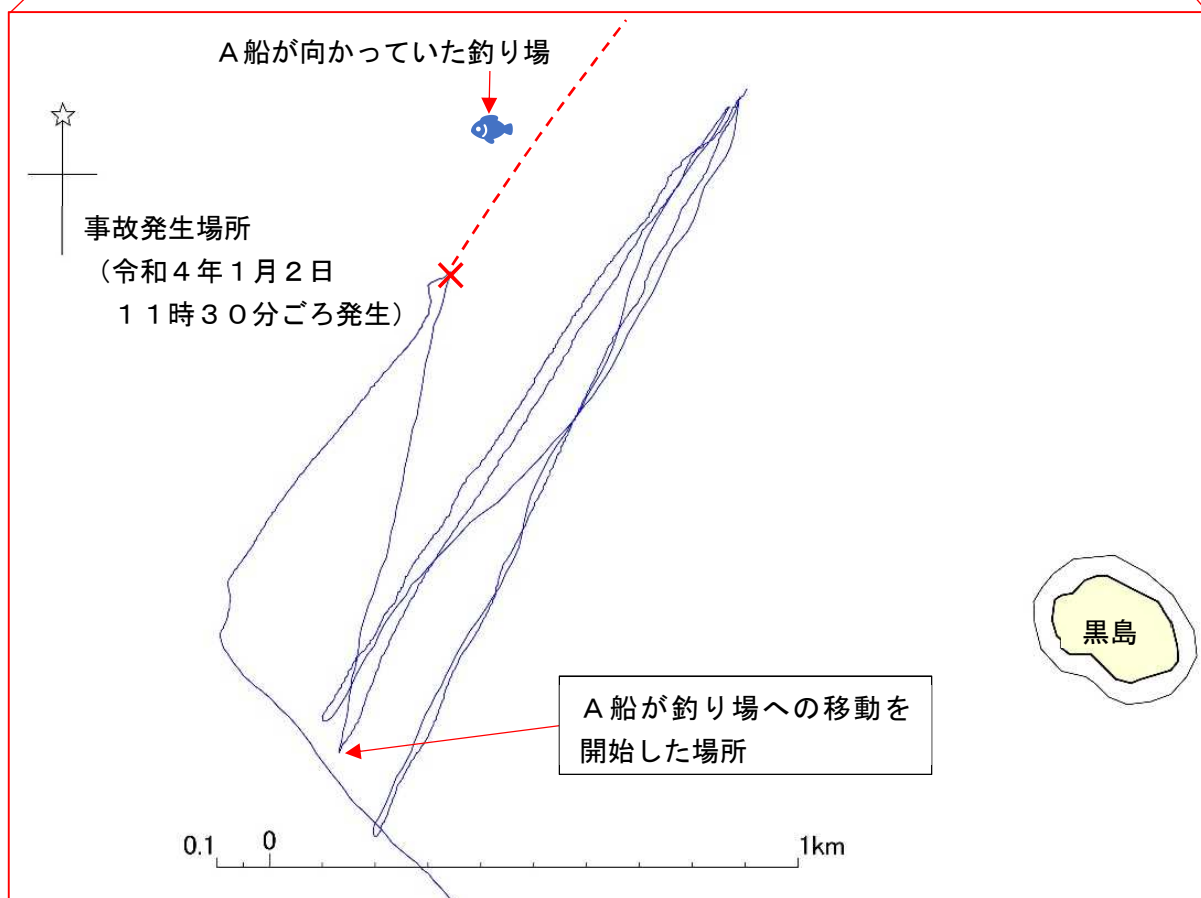
付図1 航行経路図及び航行概略図

(令和4年12月20日まで有効)
死傷者等	A なし B 軽傷 2人(同乗者B及び船長B)
損傷	A 船首部外板に擦過傷 B 右舷船側部に亀裂及び凹損、操舵室窓の破損等
気象・海象	気象：天気 晴れ、風向 南東、風力 2、視界 良好 海象：海上 平穏、潮汐 下げ潮の中央期、潮流 南西流約2.0ノット(kn)
事故の経過	<p>A船は、船長Aが1人で乗り組み、釣り客4人を乗せ、令和4年1月2日06時30分ごろ上天草市鳩之釜漁港を出港し、湯島南西方沖で遊漁を行ったあと、09時40分ごろ湯島南東方沖の釣り場へ移動し、主機を停止して漂泊し、潮上りを繰り返して遊漁を行っていた。</p> <p>船長Aは、操船と見張りに当たっていたところ、携帯電話に着信があり、後部甲板に出て応答したのち、操舵室に戻り、GPSプロッターに入力していた約1.2km北北東沖にある別の釣り場に向けて移動することとし、主機を始動して発進した。</p> <p>船長Aは、操舵室の左舷側にある操舵輪の前に立ち、GPSプロッターを見ながら、約8.4kn(対地速力、以下同じ。)の速力で手動操舵により北北東進中、11時30分ごろ衝撃を感じたので、船首方を見たところ、B船の右舷船側部と衝突したことを知った。</p> <p>船長Aは、A船を後進させてB船から引き離し、B船に横着けして、B船の乗船者をA船に移乗させ、B船を鳩之釜漁港へえい航した。</p> <p>B船は、船長Bが1人で乗り組み、家族1人(以下「同乗者B」という。)を乗せ、釣りの目的で、09時42分ごろ上天草市所在のマリーナを出発し、上天草市黒島東方沖で釣りをしながら漂泊と潮上りを繰り返したのち、11時00分ごろ湯島東北東方沖に移動して主機を停止し、船首を南東方に向けて漂泊した。</p> <p>同乗者Bは、船長Bと共にB船の船尾甲板左舷側に立って釣りをしていたところ、右舷方から接近するA船を認め、船長BにA船の航走波により船体が動揺する可能性があることを知らせ、引き続きA船を見ていたところ、A船がB船に向かって接近してくることに気付き、衝突の危険を感じて船長Bにその旨を伝えた。</p> <p>船長Bは、同乗者BからA船と衝突の危険があることを知らされて、B船を移動させようと考えたものの、A船が操縦席付近に向かっており、操縦席に戻る方が危険だと思って身構えたところ、B船の右舷船側部とA船の船首部とが衝突し、同乗者Bと共に転倒した。</p> <p>B船は、A船に押された状態で左舷側に傾き、舷縁から浸水した。</p> <p>船長Bは、同乗者Bと共にA船に移乗後、11時44分ごろ海上保安庁に本事故の発生を通報した。</p>

原因	<p>本事故は、湯島南東方沖において、A船が北北東進中、B船が船首を南東方に向けて漂流中、船長Aが、釣り場に向けて移動を始めた際、GPSプロッターを見ながら航行したため、また、船長Bが、同乗者BからA船の接近を知らされた際、漂流して釣りを続けたため、B船に向けて接近を続けるA船に気付くのが遅れ、両船が衝突したも</p>
