船舶事故調査報告書

令和4年7月27日

運輸安全委員会（海事専門部会）議決

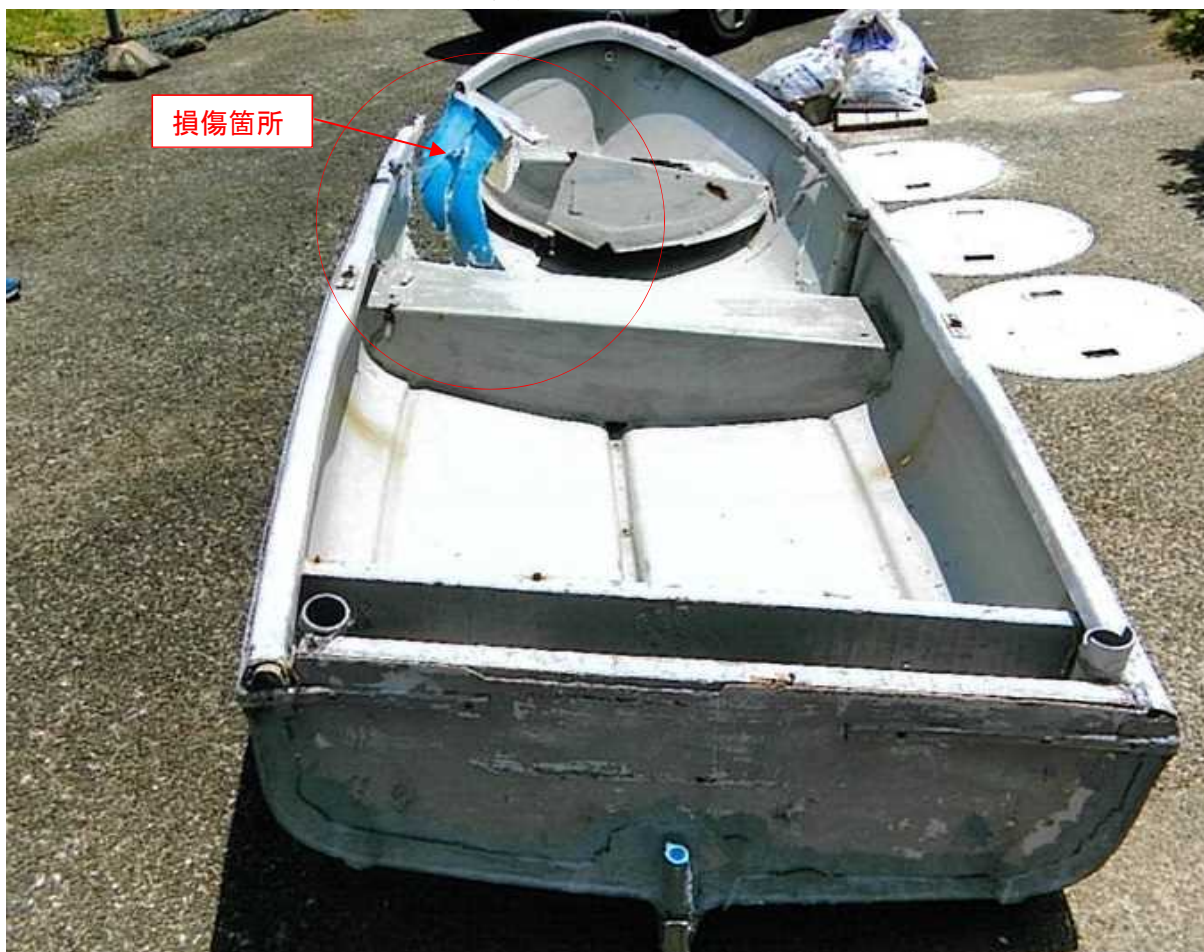
写真2 B船の損傷状況

事故種類	衝突
発生日時	令和4年5月3日 14時30分ごろ
発生場所	長崎県長崎市茂木港南南西方沖 トウノ瀬照射灯から真方位054°1,170m付近 (概位 北緯32°40.8′ 東経129°54.6′)
事故の概要	漁船新生丸は、北北東進中、また、ミニボート（船名なし）は、船首を南西方に向けて錨泊中、両船が衝突した。 ミニボートは、操縦者及び同乗者2人が負傷し、左舷船首部外板の破口等を生じ、また、新生丸は、船首部外板に擦過傷を生じた。
事故調査の経過	令和4年5月9日、本事故の調査を担当する主管調査官（長崎事務所）ほか1人の地方事故調査官を指名した。 原因関係者から意見聴取を行った。
事実情報 船種船名、総トン数 船舶番号、船舶所有者 等 L×B×D、船質 機関、出力、進水等	A 漁船 新生丸、4.0トン NS3-401336（漁船登録番号）、個人所有 9.95m(Lr)×2.57m×0.87m、FRP ディーゼル機関、118.00kW、昭和57年8月6日 第292-21056号（船舶検査済票の番号） B ミニボート（船名なし）、総トン数なし なし、個人所有 約3.12m×約1.05m×約0.40m、FRP ガソリン機関（船外機）、1.47kW、不詳
乗組員等に関する情報	A 船長A 82歳 一級小型船舶操縦士・特殊小型船舶操縦士・特定 免許登録日 昭和59年5月25日 免許証交付日 令和元年10月3日 (令和7年2月19日まで有効) B 操縦者B 75歳
死傷者等	A なし B 軽傷 3人（操縦者B及び同乗者2人）
損傷	A 船首部外板に擦過傷 B 左舷船首部外板に破口、船外機に濡損（全損）
気象・海象	気象：天気 晴れ、風向 西南西、風速 約3.5m/s、視界 良好
