船舶事故調査報告書

令和4年8月31日

運輸安全委員会（海事専門部会）議決

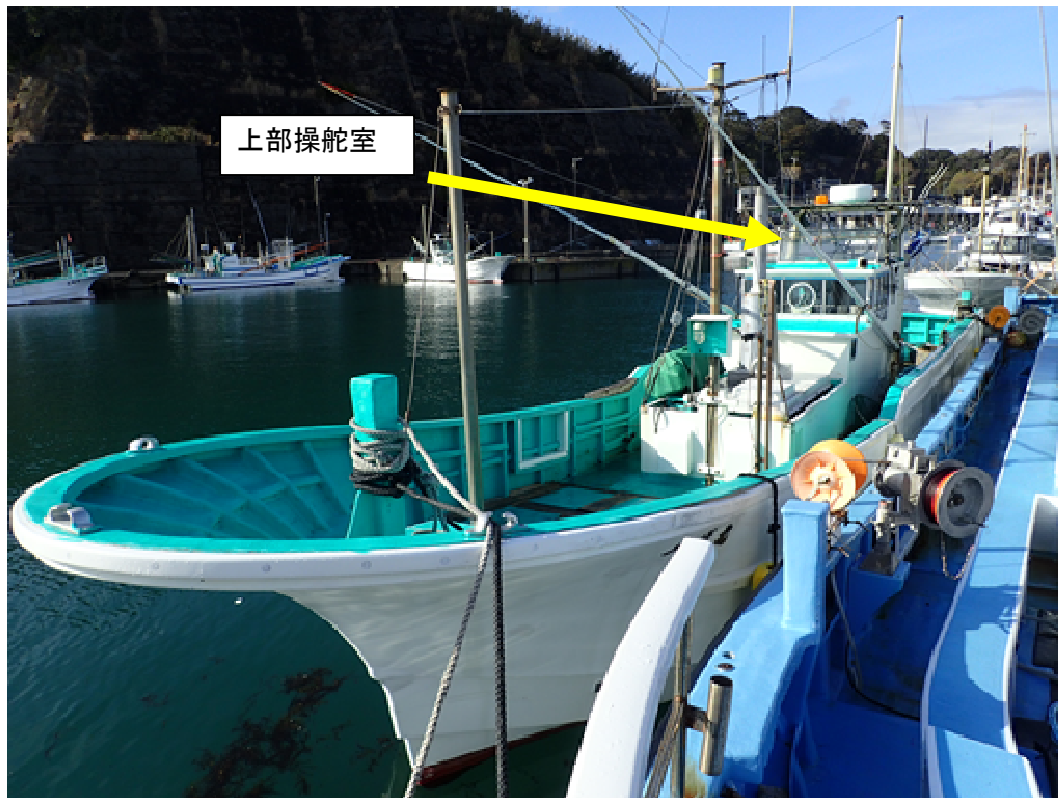
写真1 A船

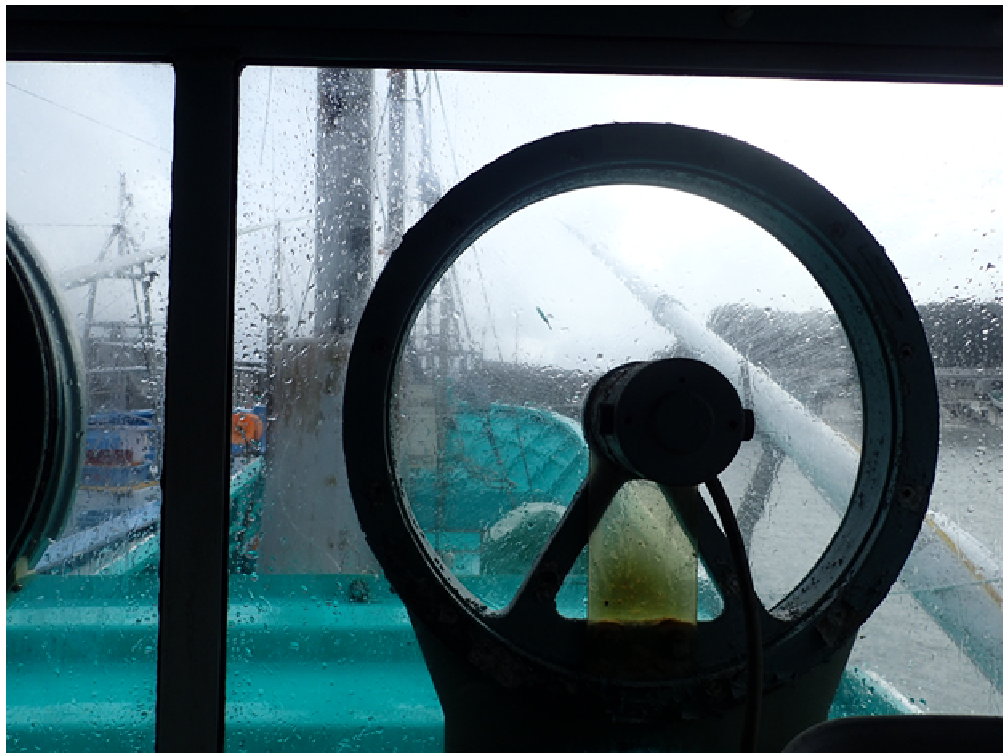
写真2 A船操舵室からの見通し状況

<p>認し、B船に船首を向けて航行するA船を認めていたものの、A船がB船を避けてくれると思ひ、釣りを継続していたので、避航する機会を失したと本事故後思った。</p> <p>B船の乗船者は、全員救命胴衣を着用していた。</p>
<p>分析</p> <p>乗組員等の関与 船体・機関等の関与 気象・海象等の関与 判明した事項の解析</p>	<p>A あり、B あり A あり、B なし A あり、B なし</p> <p>A船は、勝浦東部漁港南東方沖において、北西進中、船長Aが、うねり及び波高約1.5mの状況下において、船首方に死角ができる状態で航行を続けたことから、船首部が上下に動揺して船首方の視界を妨げ、前路で錨泊中のB船に気付かず、B船と衝突したものと考えられる。</p> <p>船長Aは、ふだん勝浦東部漁港の2M手前から上部操縦席に移り、出入港する小型船に注意を向けていたが、本事故当日、気温が低く、風が強かったことから、同漁港の手前1Mとなっても上部操縦席に移動せず、前路のB船に気付かなかったものと考えられる。</p> <p>B船は、勝浦東部漁港南東方沖において、船外機を停止して錨泊し、釣りを行っていたところ、船長Bが、釣りの合間に時々周囲を見回して他船を確認し、右舷船尾方から接近するA船を認めていたものの、A船がB船を避けてくれると思ひ、釣りを継続したことから、避航する機会を失し、A船と衝突したものと考えられる。</p>
<p>原因</p>	<p>本事故は、勝浦東部漁港南東方沖において、A船が北西進中、B船が船外機を停止して錨泊中、船長Aが、うねり及び波高約1.5mの状況下において、船首方に死角ができる状態で航行を続けたため、船首部が上下に動揺して船首方の視界を妨げ、前路で錨泊中のB船に気付かず、また、船長Bが、A船がB船を避けてくれると思ひ、釣りを継続していたため、避航する機会を失し、両船が衝突したものと考えられる。</p>
<p>再発防止策</p>	<p>今後の同種事故等の再発防止に役立つ事項として、次のことが考えられる。</p> <ul style="list-style-type: none"> ・船長は、波高が高い状況下で航行中、船首が波により上下に動揺して船首方の視界が妨げられる場合、前路に航行の支障となる船舶がいなと思ひ込まず、減速や船首を左右に振る等して視界を確保すること。 ・船長は、常時船首方の視界を確保するため、踏み台を使用したり上部操縦席に移動したりして、視線を高くした姿勢をとる等の措置を採ること。また、船舶所有者は、新たに船舶を建造する場合には、その設計、建造に際し、できる限り船首方の視界を確保することに留意すること。

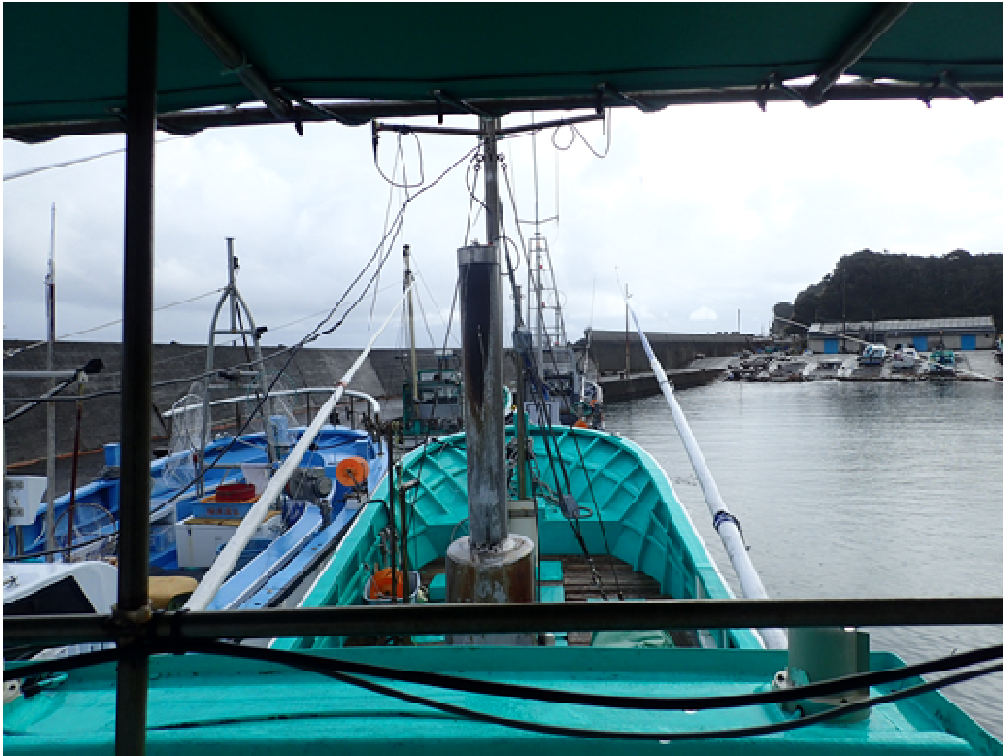
写真3 A 船上部操舵室からの見通し状況

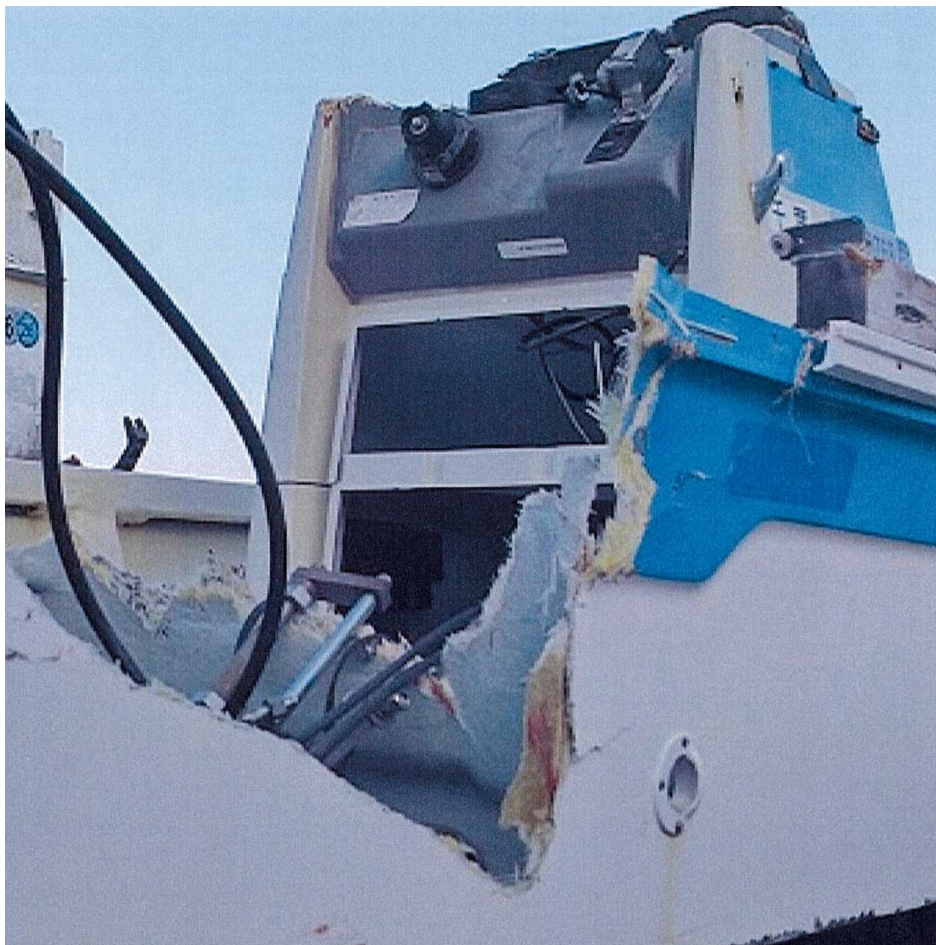
B 軽傷 1人（船長B）
損傷	A 左舷船首部外板に擦過傷 B 右舷船尾部に破口、操舵スタンド上部カバーに破損、船外機に破損
気象・海象	気象：天気 曇り、風向 北、風力 4、視界 良好 海象：うねり 波向東、波高 約1.5m、気温 約8℃
事故の経過	<p>A船は、船長Aが1人で乗り組み、金目鯛縦縄釣り漁の目的で、令和4年1月10日03時30分ごろ勝浦東部漁港川津区を出港し、同漁港南南東方沖の漁場で漁を行っていた。</p> <p>船長Aは、風が強く波も高いので帰航することとし、目視で周囲を確認したのち、07時40分ごろ針路310°約10ノットの対地速度として、手動操舵で帰航を開始した。</p> <p>船長Aは、操舵室右舷側の操縦スタンドの前に立った姿勢で、レーダーを作動させず、GPSプロッターを作動させて、見張りを行いつつ航行していたところ、A船の船首方に死角ができる状態であったが、風が強く、波も高かったため、出航している小さな船はいないと思い、船首方の死角を補う措置を採ることなく、北西進を続けた。</p> <p>A船は、09時10分ごろ、勝浦東部漁港口まで1M付近で、船首部と錨泊中のB船の右舷船尾部とが衝突した。</p> <p>船長Aは、船体に衝撃を感じ、船尾方を見た際、B船を認め、A船の船首と錨泊中のB船の右舷後部とが衝突したことに気付いた。</p> <p>B船は、船長Bが1人で乗り組み、友人2人（以下「同乗者」という。）を乗せ、釣りの目的で、06時50分ごろ勝浦市所在のマリーナを出港し、勝浦東部漁港南東方沖で船外機を停止し、船首を北方に向け、錨を入れて錨泊しながら釣りを行っていた。</p> <p>船長Bは、B船の中央部にある操舵スタンドの船尾側左舷で、同乗者2人は同スタンドの船首側左右舷で、それぞれ釣りをしていた。</p> <p>船長Bは、同乗者の1人から右舷船尾方約500mからA船が近づいてくる旨の報告を受け、自身もA船を認めたが、A船が避けてくれると思い、そのまま釣りを続けた。</p> <p>船長Bは、同乗者の1人からA船が右舷船尾方約100mに近づいてくる旨の報告を受け、右舷船尾方にA船を認め、B船を避航する様子がなく接近するので、A船に手を振って大声で呼び掛けるとともに、同乗者に抜錨を指示し、右舵を取って船外機を始動しようとしたが間に合わず、操舵スタンドの左舷側に身がかがめたところ、B船の右舷船尾部とA船の船首部とが衝突した。</p> <p>船長Aは、A船を後進させてB船に向かい、B船の乗船者3人に負傷の有無を確認した後、B船に船外機の破損、操舵スタンド上部の破損及び右舷外板に破口が生じて浸水しているのを認め、B船が沈没するおそれがあったので、A船の船尾からロープを投げてB船の乗船者</p>

写真4 B 船右舷船尾部

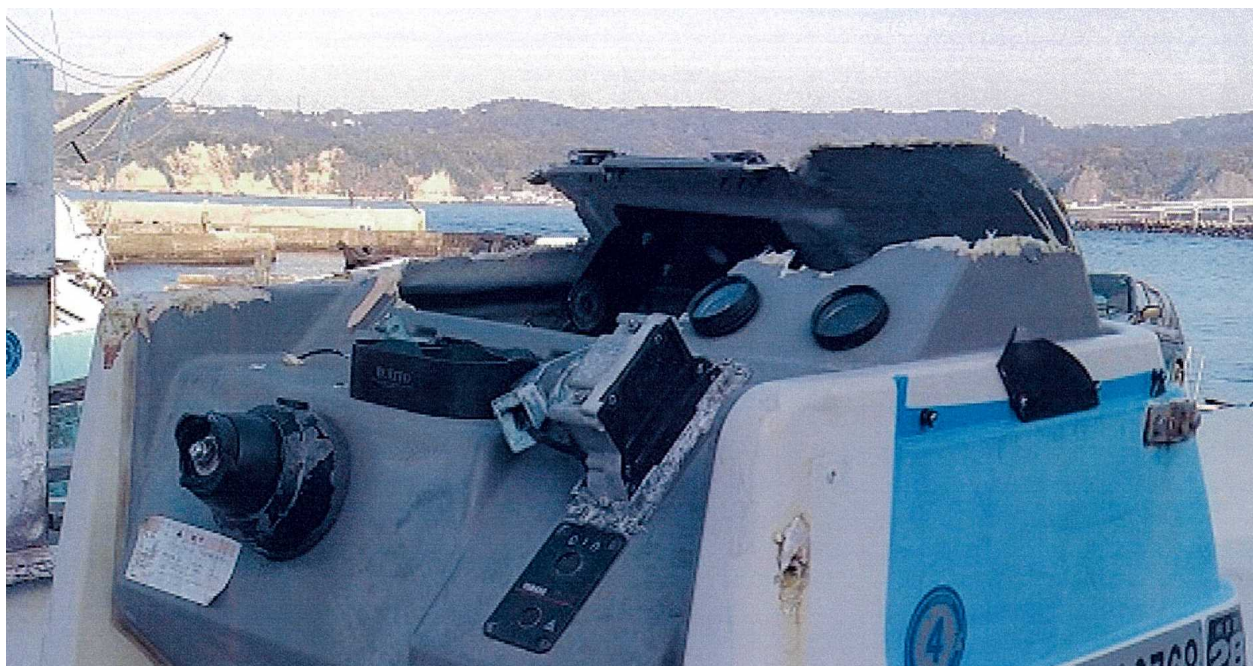
写真5 B船操舵スタンド損傷部
