## 船舶事故調査報告書

事故種類	衝突
発生日時	令和3年8月28日 07時15分ごろ
発生場所	兵庫県淡路市江崎西方沖 江崎灯台から真方位272° 4.3海里（M）付近 （概位 北緯34° 36.5′ 東経134° 54.4′）
事故の概要	遊漁船海 <sup>うみぐた</sup> 豚は、南東進中、また、プレジャーボートきよ丸は、船首を北東方に向けた状態で漂泊中、両船が衝突した。 きよ丸は、船長及び同乗者1人が負傷し、船首部に破口を生じて沈没し、また、海豚は、船底部の擦過傷等を生じた。
事故調査の経過	令和3年9月13日、本事故の調査を担当する主管調査官（神戸事務所）ほか1人の地方事故調査官を指名した。 原因関係者から意見聴取を行った。
事実情報 船種船名、総トン数 船舶番号、船舶所有者等 L×B×D、船質 機関、出力、進水等	A 遊漁船 海豚、6.2トン 293-39667兵庫、株式会社オオムラーフ 12.98m（Lr）×2.72m×0.84m、FRP ディーゼル機関、368.00kW、平成24年8月 B プレジャーボート きよ丸、5トン未満（長さ5.76m） 260-41423兵庫、個人所有 5.76m（Lr）×1.98m×0.92m、FRP ガソリン機関（船外機）、44.10kW、平成12年9月
乗組員等に関する情報	A 船長A 52歳 一級小型船舶操縦士・特殊小型船舶操縦士・特定 免許登録日 平成25年12月2日 免許証交付日 平成30年3月23日 （令和5年12月1日まで有効） B 船長B 46歳 二級小型船舶操縦士 免許登録日 平成30年2月22日 免許証交付日 平成30年2月22日 （令和5年2月21日まで有効）
死傷者等	A なし B 重傷 1人（船長B）、軽傷 1人（同乗者B）

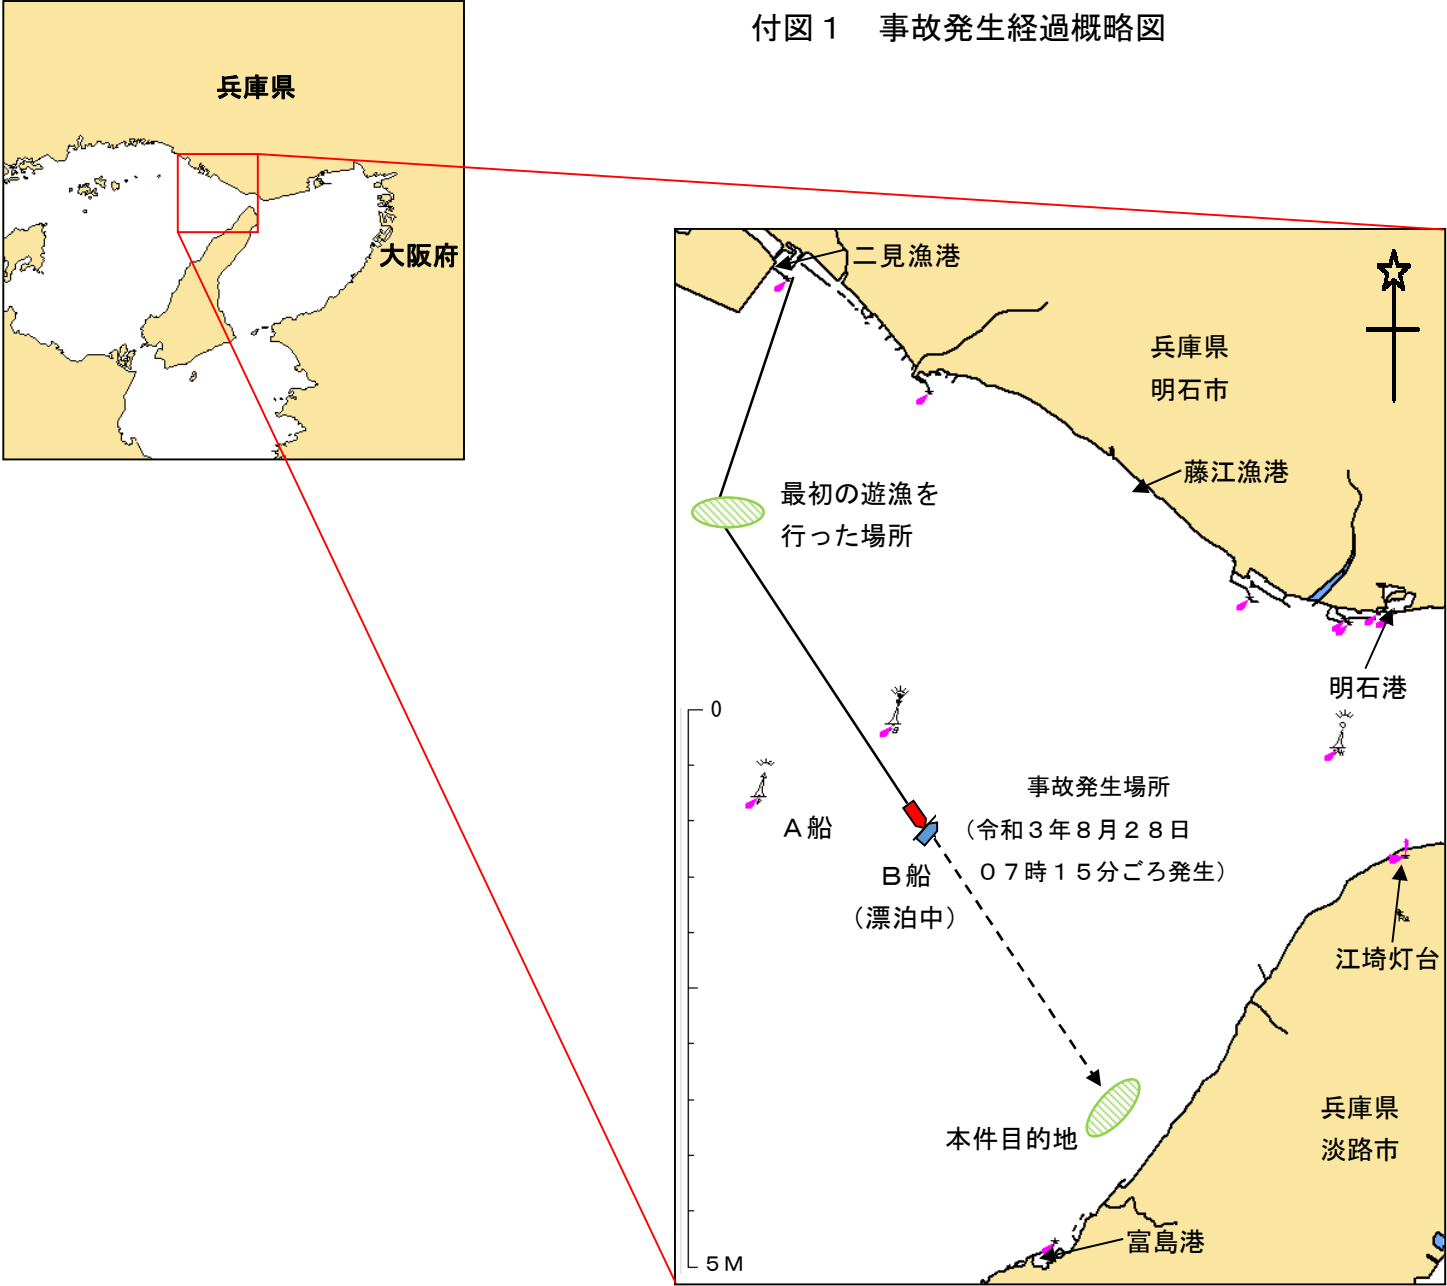
付図1 事故発生経過概略図

<p>損傷</p>	<p>A 船底部に擦過傷、プロペラ翼に曲損 B 船首部に破口、沈没（全損）</p>
<p>気象・海象</p>	<p>気象：天気 晴れ、風向 南西、風力 2、視界 良好 海象：海上 平穏、潮汐 ほぼ低潮期、潮流 南東</p>
<p>事故の経過</p>	<p>A 船は、船長Aほか2人が乗り組み、釣り客12人を乗せ、令和3年8月28日06時00分ごろ兵庫県明石市二見漁港を出港し、同漁港南方沖で最初の遊漁を行った後、07時10分ごろ淡路市富島港北東沖の遊漁ポイント（以下「本件目的地」という。）への移動を開始した。</p> <p>船長Aは、0.5Mレンジに設定したレーダー、GPSプロッター及び魚群探知機を作動させ、操舵室右舷側の座席に腰を掛け、背筋を伸ばした姿勢で、手動操舵で操船に当たり、時々GPSプロッターに目線を落としながら、約20ノット（kn）の速力（対地速力、以下同じ。）で本件目的地へ向けて南東進した。</p> <p>船長Aは、船首浮上と釣り客5人が船首部に座り歓談していたことで、正船首方に死角が生じていたが、海上が平穏で視界も良く、船首方の左右遠方に数隻の船（以下「他船」という。）を認めたものの、週末の早朝としては船が少ないことから、正船首方に船はいないと思い、他船の間を通ることにした。</p> <p>船長Aは、同じ針路及び速力で航行を続けていたところ、07時15分ごろ、突然衝撃を感じ、B船のオーニングが、A船の右舷側に流れて行くのを見て、B船と衝突したことに気付いた。</p> <p>船長Aは、A船がB船を乗り越えたのち、A船を反転させ、海上の船長B及び同乗者1人（以下「同乗者B」という。）を救助し、海上保安庁に本事故の発生を通報した後、船長B及び同乗者Bを明石港に移送した。</p> <p>B船は、船長Bが1人で乗り組み、同乗者Bを乗せ、釣りの目的で、06時30分ごろ明石市藤江漁港を出港し、07時05分ごろ、藤江漁港南西沖の釣り場に到着して、船外機を中立状態とし、船首を北東方に向けた状態で漂泊を始め、釣りを開始した。</p> <p>船長B及び同乗者Bは、左舷船尾部に移動し、同乗者Bは、船外機左横の物入れに腰を掛けて釣りを始め、船長Bは、同乗者Bの船首側に立って釣りの様子や周囲の船を見るなどしていた。</p> <p>船長Bは、07時10分ごろ、B船の左舷方に右舷側を見せて航行中のA船を認め、B船の船尾方を通過して行くように見えたので、南東方からB船に向かって来ていた別の船（以下「第三船」という。）に注目していた。</p> <p>船長Bは、第三船がB船の付近で停止したのを確認したのち、A船がB船の左舷方に向かって来ているのを認め、B船を前進させてA船を避けようとしたが間に合わず、A船の船首部に人影を認めたので、</p>

<p>手を振り大声を上げたものの、A船の船首部が、B船の左舷船首部に衝突したのち、B船の船体を乗り越えた。</p> <p>船長Bは、衝突の衝撃で海に投げ出され、同乗者Bは、船長Bの指示で、左舷船尾部から海に飛び込んだ。</p> <p>船長B及び同乗者Bは、A船に救助され、明石市明石港に移送された後、来援した救急車で病院に搬送されて、船長Bが右前十字靭帯損傷、右膝外側側副靭帯損傷及び右大腿四頭筋筋挫傷、同乗者Bが打撲傷とそれぞれ診断された。</p> <p>B船は、左舷船首部から右舷船首部にかけて破口を生じ、その後、沈没した。</p> <p>(付図1 事故発生経過概略図、写真1 A船(全体)、写真2 A船(船首方死角)、写真3 B船(同型船) 参照)</p>
<p>その他の事項</p>	<p>船長Aは、A船が20kn以下で航行すると、船首浮上により左右約25°の範囲で死角が生じ、20knを超えて航行すると、死角が生じなくなることを把握していた。</p> <p>船長Aは、船首死角が生じた場合、船首を左右に振るなどして、死角を補う操船を行っていたが、事故当時は、周囲の船舶も少なかったので行わなかった。</p> <p>船長Aは、ふだん、船首部に釣り客が座っていた場合、操船の妨げとなるので、船首部から離れてもらうようにしていたが、車座で話していたこともあり、船首部から離れるよう促さなかった。</p> <p>船首部に座っていた釣り客は、船長Bが衝突を避けるよう出した声を衝突直前に聞いたが、船長Aには聞こえなかった。</p> <p>船長Aは、海面反射により小型船舶が映りにくいと考えていたので装備していたレーダーを見ておらず、本事故後、海面反射の影響を受けにくいレーダーに交換した。</p> <p>船長Aは、釣り客に船首部から移動するよう促すなど、船首死角を補う操船を行うべきであったと本事故後に思った。</p> <p>船長Bは、B船の周囲に船が集まっていたこと、及びA船の速力が速かったので、衝突回避の行動に移る時間的余裕がなかったと本事故後に思った。</p> <p>船長A、乗組員2人、釣り客12人、船長B及び同乗者Bは、本事故当時、いずれも救命胴衣を着用していた。</p>

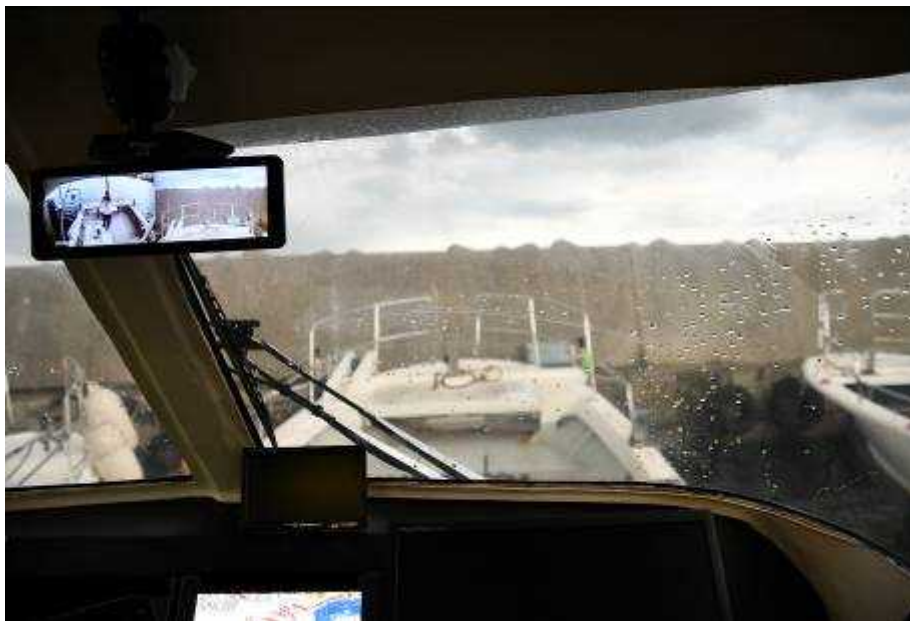
写真2 A船（船首方死角）

<p><b>分析</b></p> <p>乗組員等の関与</p> <p>船体・機関等の関与</p> <p>気象・海象等の関与</p> <p>判明した事項の解析</p>	<p>A あり、B あり</p> <p>A あり、B なし</p> <p>A なし、B なし</p> <p>A船は、江崎西方沖を南東進中、船首浮上及び釣り客が船首部に座っていたことにより正船首方に死角が生じている状況下、船長Aが、正船首方に船はいないと思い航行を続けたことから、前路近くで</p>

<p>漂泊中のB船に気付かず、B船と衝突したものと考えられる。</p> <p>船長Aは、正船首方のB船及び第三船が船首浮上により生じた死角の中に入り、船首方の左右遠方以外に船を認めなかったことから、前路近くに船はいないと思ったものと考えられる。</p> <p>船長Aは、車座で話していた釣り客に対して、後部甲板に移動するよう促さなかったことから、船首死角を補う操船を行えなかったものと考えられる。</p> <p>船長Aは、海面反射によりレーダーに小型船舶が映りにくいと考えていたことから、レーダーによる監視を行っていなかったものと考えられる。</p> <p>B船は、江崎西方沖で漂泊中、船長Bが、A船を認めた際、船尾側を通過して行くように見え、B船に向かって来ることはないと思い、そのまま漂泊を続けながらB船に向かって来ていた第三船に注目していたことから、A船がB船の間近に向かって来ているのを認めたものの、どうすることもできず、A船と衝突したものと考えられる。</p>
<p><b>原因</b></p>	<p>本事故は、江崎北西方沖において、A船が南東進中、B船が漂泊中、船長Aが、船首浮上及び釣り客が船首部に座っていたことにより正船首方に死角が生じている状況下、船長Aが、前路近くに船はいないと思い航行を続け、また、船長Bが、接近してくるA船を認めた際、船尾側を通過して行くように見え、B船に向かって来ることはないと思い、そのまま漂泊を続けながらB船に向かって来ていた第三船に注目していたため、両船が衝突したものと考えられる。</p>
<p><b>再発防止策</b></p>	<p>今後の同種事故等の再発防止に役立つ事項として、次のことが考えられる。</p> <ul style="list-style-type: none"> <li>・ 正船首方に死角が生じている場合、船首を左右に振ったり、レーダーを活用したりして死角を補う操船を適切に行うこと。</li> <li>・ 遊漁船の船長は、操船の妨げとなるので、釣り客に後部甲板に移動するよう促すこと。</li> <li>・ 漂泊中の小型船の船長は、周囲に通航船を認めた場合、確実に通過していくまで、継続的に見張りを行うとともに、通航船が自船に気付いていない可能性を考慮して船体を移動させるなど、早期に衝突を避けるための措置をためらわずに採ること。</li> </ul>
