## 船舶事故調査報告書

事故種類	釣り客負傷
発生日時	令和4年5月18日 22時45分ごろ
発生場所	兵庫県香美町 鑑漁港北東方沖 鑑港防波堤灯台から真方位049° 1.0海里（M）付近 （概位 北緯35°39.9′ 東経134°35.4′）
事故の概要	遊漁船海晴は、帰航中、釣り客が魚倉に落下して負傷した。
事故調査の経過	令和5年2月21日、本事故の調査を担当する主管調査官（神戸事務所）を指名した。 原因関係者から意見聴取を行った。
事実情報 船種船名、総トン数 船舶番号、船舶所有者等 L×B×D、船質 機関、出力、進水等	遊漁船 海晴、5.0トン HG2-6079（漁船登録番号）、個人所有 11.68m（Lr）×2.87m×0.91m、FRP ディーゼル機関、436.00kW、昭和60年8月 第251-11969号（船舶検査済票の番号）
乗組員等に関する情報	船長 63歳 一級小型船舶操縦士・特殊小型船舶操縦士・特定 免許登録日 平成18年8月11日 免許証交付日 令和3年6月11日 （令和8年8月10日まで有効） 釣り客 65歳
死傷者等	重傷 1人（釣り客）
損傷	なし
気象・海象	気象：天気 晴れ、風向 南東、風力 1、視界 良好 海象：海上 平穏
事故の経過	本船は、船長が1人で乗り組み、釣り客1人を乗せ、遊漁の目的で、令和4年5月18日17時00分ごろ香美町香住港を出港し、18時00分ごろ鑑漁港北東方沖の釣り場に到着した。 船長は、操舵室前方の左舷側魚倉付近で、また、釣り客は、後部甲板左舷側で、それぞれいか釣りをを行い、22時40分ごろ法定灯火を点灯して帰航を開始した。 釣り客は、乗船する際に船首部に置いてあったかごを借り、釣ったいかを同かごの中に入れていたので、釣ったいかを自身のクーラー

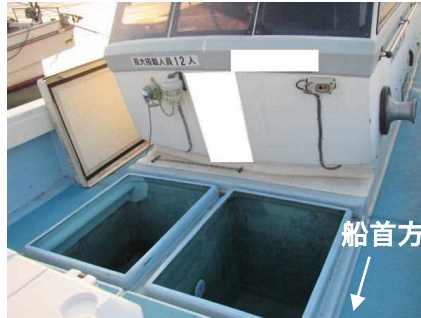
写真1 魚倉

釣り客は、操舵室左舷方の通路を歩いた後、魚倉の蓋が閉まっていると思い、船首部中央付近に向かおうとして右足を右前方に出したところ、22時45分ごろ操舵室前方の左舷側魚倉に落下し、魚倉の縁に身体及び顔面が当たって負傷した。(写真1、写真2参照)

<p>付けておこうと思い、帰航中に船首部に向かった。</p> <p>本船の操舵室前方には左右に魚倉が備えられており、各魚倉の開口部は縦約 85 cm、横約 66 cm で、深さは約 92 cm であった。</p>
<p><b>分析</b></p> <p>乗組員等の関与</p> <p>船体・機関等の関与</p> <p>気象・海象等の関与</p> <p>判明した事項の解析</p>	<p>あり</p> <p>なし</p> <p>なし</p> <p>船長は、本船が操舵室前方の魚倉の蓋が開いている状態で香住港に向けて鎧漁港北東方沖を帰航中、釣り客に魚倉の蓋を開けていることを明確に伝えていなかったことから、釣り客が、魚倉の蓋が閉まっていると思い、帰港したときに速やかに下船できるように先にかごを片付けておこうと操舵室左舷方の通路を歩いた後、船首部中央付近に向かおうとして、魚倉に落下して負傷したものと考えられる。</p> <p>船長は、帰航中に釣り客が船内を移動するとは思っていなかったことから、釣り客に魚倉の蓋を開けていることを明確に伝えていなかったものと考えられる。</p> <p>船長は、自身が釣りたいかを生きたまま持って帰ろうと思い、魚倉に吸水ポンプを投入して空気を取り入れていたことから、魚倉の蓋を開けていたものと考えられる。</p>
<p><b>原因</b></p>	<p>本事故は、夜間、船長が、本船が操舵室前方の魚倉の蓋が開いている状態で香住港に向けて鎧漁港北東方沖を帰航中、釣り客が船内を移動するとは思っておらず、釣り客に魚倉の蓋を開けていることを明確に伝えていなかったため、釣り客が、魚倉の蓋が閉まっていると思い、先にかごを片付けておこうと操舵室左舷方の通路を歩いた後、船首部中央付近に向かおうとして、魚倉に落下したことにより発生したものと考えられる。</p>
<p><b>再発防止策</b></p>	<p>今後の同種事故等の再発防止及び被害の軽減に役立つ事項として、次のことが考えられる。</p> <ul style="list-style-type: none"> <li>・ 遊漁船の船長は、釣り客に注意事項を伝える場合、明確に伝え、釣り客が正確に理解したことを確認すること。</li> <li>・ 遊漁船の船長は、釣り客に負傷者が生じた場合、速やかに 118 番通報を行うこと。</li> <li>・ 釣り客は、航行中、緊急時以外は船内での移動を控えることが望ましい。</li> </ul>

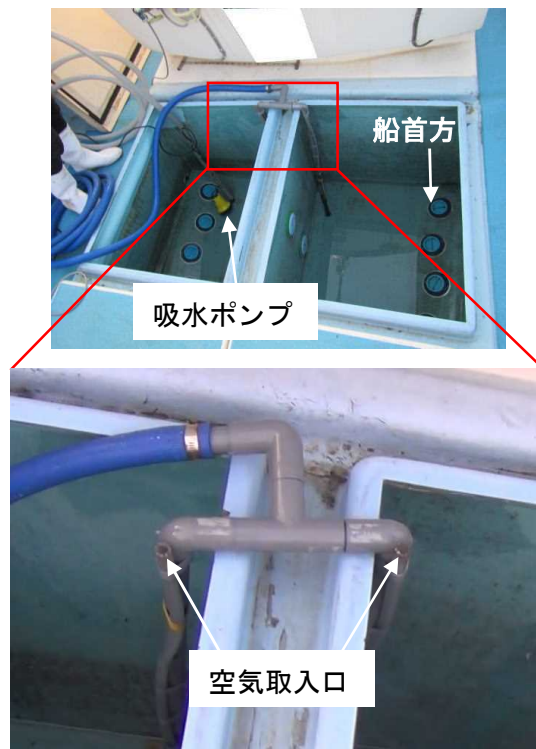
写真4 吸水ポンプ及び空気取入口

船長は、釣り場に到着した後、自身が釣ったいかを生きのまま持って帰ろうと思い、水を循環させて空気を取り入れるために魚倉に吸水ポンプを投入して、魚倉の蓋を開けていた。(写真4参照)

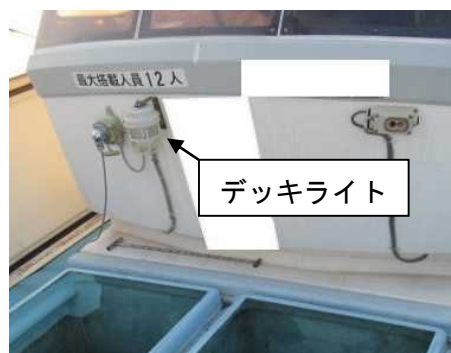
写真5 デッキライト

船長は、本事故当時、操舵室囲壁前面のデッキライトを点灯させていたが、釣り客は、操舵室前方は暗いと感じていた。(写真5参照)
