## 船舶事故調査報告書

事故種類	衝突
発生日時	令和4年11月15日 07時50分ごろ
発生場所	徳島県牟岐町大島南方沖 出羽島灯台から真方位093° 2.9海里（M）付近 （概位 北緯33° 37.7′ 東経134° 29.0′）
事故の概要	プレジャーボート <sup>えびす</sup> 蛭子丸は、南西進中、また、漁船 <sup>けんしやう</sup> 第3健祥丸は、船首を西南西方に向けて漂泊しながら操業中、両船が衝突した。 蛭子丸は、船首部外板に擦過傷を生じ、また、第3健祥丸は、右舷中央部外板に亀裂等を生じた。
事故調査の経過	令和4年11月21日、本事故の調査を担当する主管調査官（神戸事務所）ほか1人の地方事故調査官を指名した。 原因関係者から意見聴取を行った。
事実情報 船種船名、総トン数 船舶番号、船舶所有者等 L×B×D、船質 機関、出力、進水等	A プレジャーボート 蛭子丸、2.2トン 280-40770徳島、個人所有 8.60m (Lr) × 2.54m × 0.76m、FRP ディーゼル機関、125.00kW、昭和59年4月 B 漁船 第3健祥丸、0.84トン T03-14891（漁船登録番号）、個人所有 5.50m (Lr) × 1.55m × 0.45m、FRP ガソリン機関（船外機）、30kW（動力漁船登録票による）、 昭和57年4月2日
乗組員等に関する情報	A 船長A 76歳 一級小型船舶操縦士・特殊小型船舶操縦士・特定 免許登録日 昭和50年6月19日 免許証交付日 平成30年5月25日 （令和6年3月25日まで有効） B 船長B 81歳 二級小型船舶操縦士・特殊小型船舶操縦士・特定 免許登録日 昭和52年12月23日 免許証交付日 令和4年2月21日 （令和9年10月28日まで有効）
死傷者等	なし

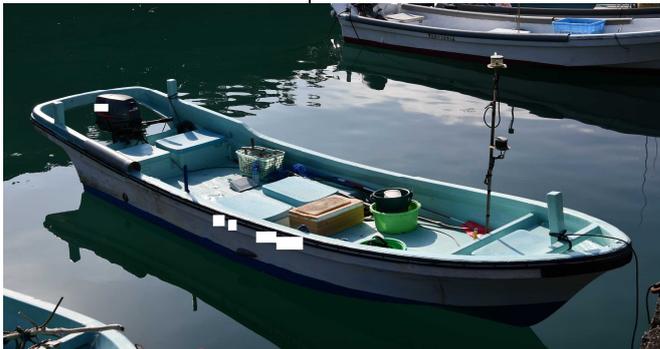
写真4 B船

船長Bは、右舷船尾部の物入れに腰を掛け、上体を右舷方に向けて釣りをを行い、仕掛けに魚が掛かったので魚を引き上げていたところ、衝撃を感じてB船とA船とが衝突したことに気付いた。(写真4、写真5参照)

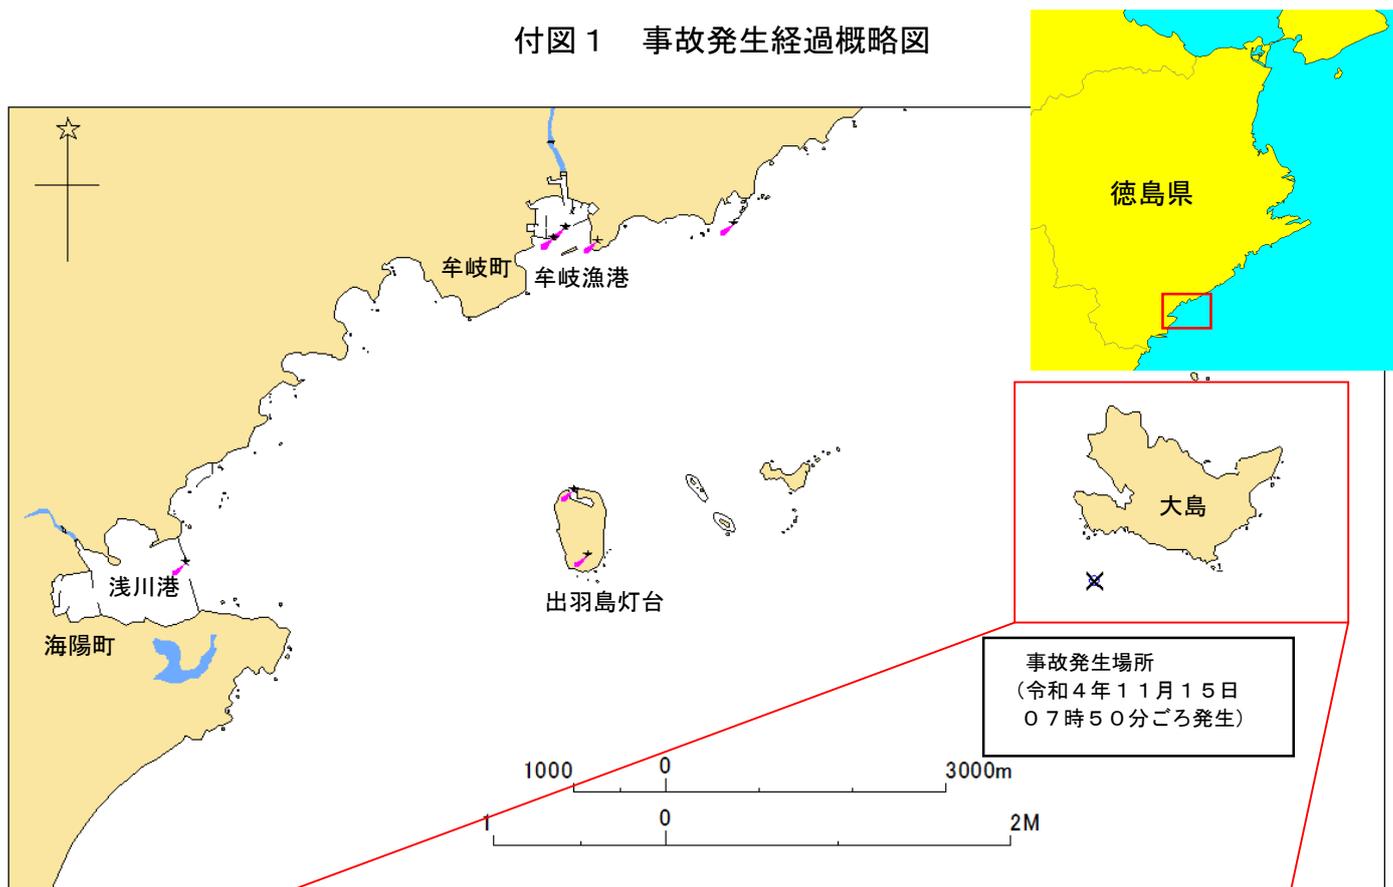
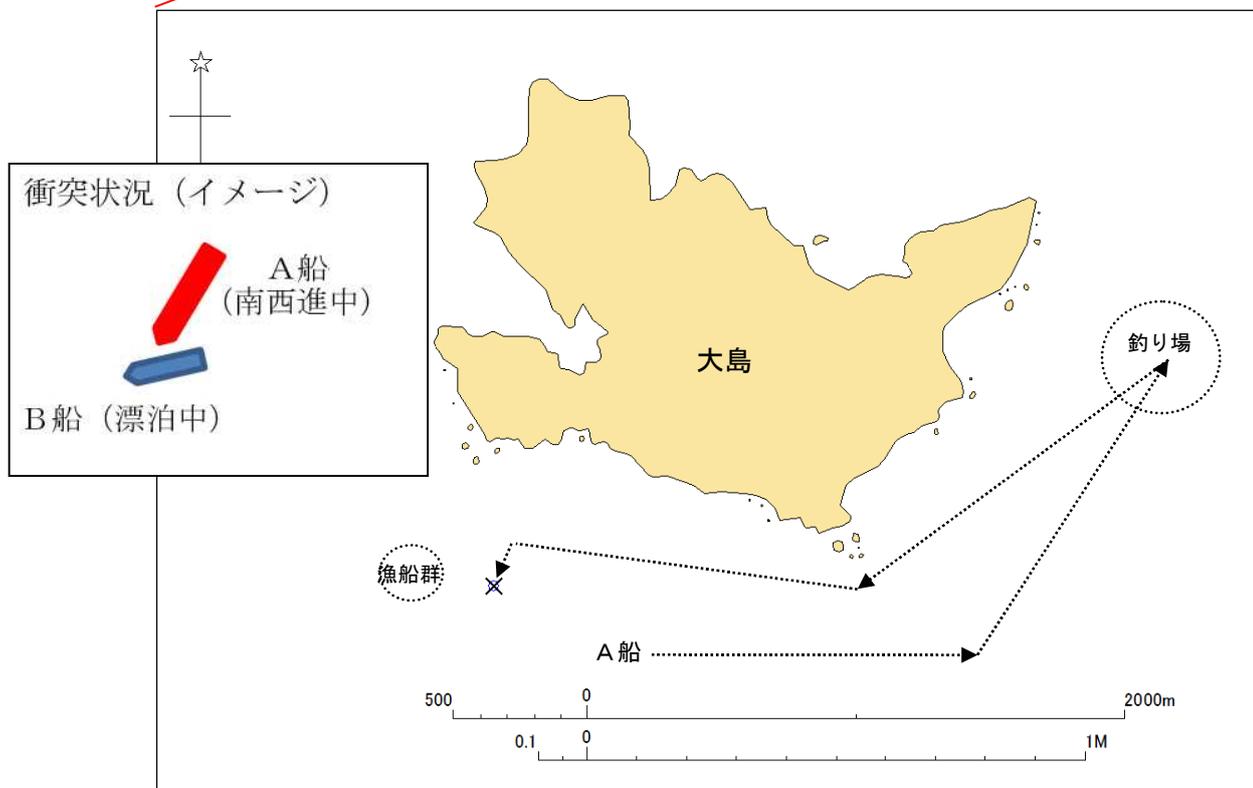
付図1 事故発生経過概略図

(付図1 事故発生経過概略図 参照)

<p>判明した事項の解析</p>	<p>A船は、大島南方沖を西北西進中、船首方約300mの漁船群を避けようと左舵を取る前から、船長Aが、左舷船尾部に腰を掛けた姿勢で、船尾方の引き縄の様子に意識を向けて引き縄釣りを続けていたことから、左舵を取り、変針して南西進中も左舷船首方で漂泊して操業中のB船に気付かず、B船と衝突したものと考えられる。</p> <p>B船は、大島南方沖において、船首を西南西方に向けて漂泊しながら操業中、船長Bが、航行中の船舶が漂泊して操業中の漁船を避けて航行すると思い、海面の釣り糸の状況に注意を向けていたことから、接近するA船に気付かず、A船と衝突したものと考えられる。</p>
<p>原因</p>	<p>本事故は、大島南方沖において、A船が南西進中、B船が漂泊しながら操業中、船長Aが、左舷船尾部に腰を掛けた姿勢で、船尾方の引き縄の様子に意識を向けて引き縄釣りを続け、また、船長Bが、航行中の船舶が漂泊して操業中の漁船を避けて航行すると思い、海面の釣り糸の状況に注意を向けていたため、互いに接近していることに気付かず、両船が衝突したものと考えられる。</p>
<p>再発防止策</p>	<p>今後の同種事故等の再発防止及び被害の軽減に役立つ事項として、次のことが考えられる。</p> <ul style="list-style-type: none"> <li>・ 船長は、周囲の状況を必ず目視で確認して変針し、航行中に特定のことだけに意識を向け続けることなく、常時、周囲の見張りを適切に行うこと。</li> <li>・ 船長は、操業中、他船が自船を避けてくれると思うことなく、十分に余裕がある時期に接近する他船を認めることができるように継続的に周囲の見張りを行うこと。</li> <li>・ 小型船の船長は、暴露甲板上では、常時、救命胴衣を着用すること。</li> </ul>
