船舶事故調査報告書

令和5年8月9日

事故種類	衝突
発生日時	令和4年8月25日 06時10分ごろ
発生場所	広島県江田島市能美島入鹿鼻西方沖 安芸俎礁灯標から真方位154° 1.6海里（M）付近 （概位 北緯34° 13.6′ 東経132° 22.4′）
事故の概要	漁船第一瀬戸丸は、北北西進中、また、漁船豊秋丸は、投網を行 いながら西進中、両船が衝突した。 豊秋丸は、船長及び甲板員が負傷し、船尾部に破損等を生じ、ま た、第一瀬戸丸は、船首部外板に擦過傷を生じた。
事故調査の経過	令和4年9月5日、本事故の調査を担当する主管調査官（広島事務 所）ほか1人の地方事故調査官を指名した。 原因関係者から意見聴取を行った。
事実情報 船種船名、総トン数 船舶番号、船舶所有者等 L×B×D、船質 機関、出力、進水等	A 漁船 第一瀬戸丸、11トン HS2-3314（漁船登録番号）、広島県漁業協同組合連合 会 17.79m（Lr）×3.83m×1.42m、FRP ディーゼル機関、660kW（動力漁船登録票による）、平成 22年6月28日 B 漁船 豊秋丸、4.8トン HS3-23994（漁船登録番号）、個人所有 10.62m（Lr）×3.08m×1.02m、FRP ディーゼル機関、漁船法馬力数15、昭和63年7月28日
乗組員等に関する情報	A 船長A 44歳 一級小型船舶操縦士・特殊小型船舶操縦士・特定 免許登録日 平成9年10月23日 免許証交付日 令和4年4月27日 （令和9年10月22日まで有効） B 船長B 72歳 一級小型船舶操縦士・特殊小型船舶操縦士・特定 免許登録日 昭和49年11月16日 免許証交付日 令和元年8月9日 （令和7年5月15日まで有効）

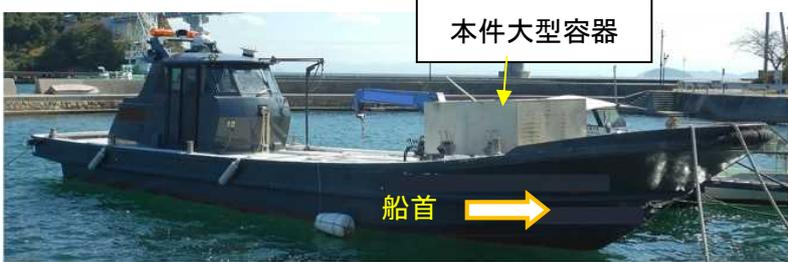
<p>写真1 A船（本事故後の状態。船首部の本件大型容器は、本事故当時より高さを約20cm低く切除した状態）</p> <p>船長Aは、左舷船首方に反航の小型船1隻を認めたので、右舷船首方を同航していた別の小型船との間を通航するように、椅子に腰を掛けて同じ姿勢で針路を維持して航行を続けていたところ、船首方約15mにB船の操舵室を認め、右舵を取って避けようとしたものの、間に合わず、06時10分ごろA船の船首部とB船の船尾部とが衝突した。</p> <p>船長Aは、機関を中立運転として周囲を確認後、海面にいた船長B及び甲板員1人（以下「甲板員B」という。）を救助し、消防に救急車を要請し、江田島市^{みのう}美能漁港に向かった。</p> <p>B船は、船長B及び甲板員Bが乗り組み、入鹿鼻西方沖で刺し網漁を行う目的で、05時30分ごろ美能漁港を出港し、入鹿鼻西端付近に向かって南進した。</p>

A船は、本事故当時、船首部に、甲板上高さ約1.5m、幅約2.1mの漁獲物を一時保管する本件大型容器が設置されており、操船者が椅子に腰を掛けた状態で、正船首から左右約10°の死角を生じていた。

<p>思い、投網作業に集中して航行を続けたため、両船が互いに接近していることに気付くのが遅れ、衝突したものと考えられる。</p>
<p>再発防止策</p>	<p>A船は、本事故後、船首方の視界を確保するため、本件大型容器の上部約20cmを切除する工事を施し、見通しを改善した。</p> <p>今後の同種事故等の再発防止及び被害の軽減に役立つ事項として、次のことが考えられる。</p> <ul style="list-style-type: none"> ・ 船長は、船首部の構造物などによる死角を補う見張りを行っても、高速力で航行している場合は、他船と急速に接近すること及び他船が陸岸の陰などから近づくことがあることを、十分に考慮し、船首を振ることなどを継続し、常時適切に死角を補う見張りを行うこと。 ・ 船長は、周囲を航行する船舶との行き会いの状況が生じ、船首を振ることができない場合は、頻繁に立ったり、体を側方に移動させたりして見張りを行うなど死角を補う見張りを効果的に継続すること。 ・ 船長は、投網作業の前に周囲を確認して他船を認めず、投網作業が短時間であっても、速い速力の船舶が遠方から接近してくる場合があることを考慮し、投網作業のみに集中することなく、常時適切に周囲の見張りを行うこと。 ・ 海上での事故において負傷者が発生した場合には、消防に通報を行うのみならず、海上保安庁にも通報を行うこと。 ・ 甲板上において作業などを行う際は、必ず救命胴衣を着用すること。

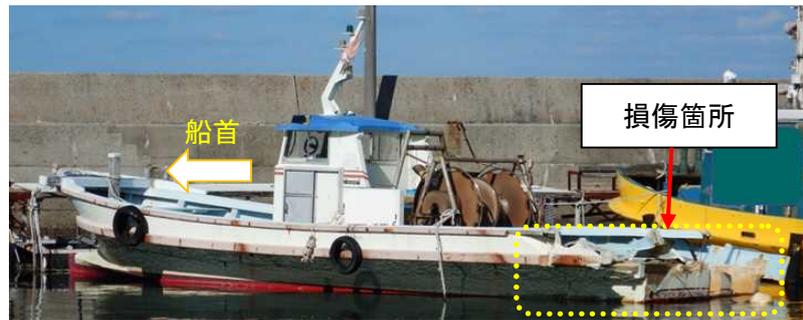
死傷者等	A なし B 重傷 2人（船長B及び甲板員B）
損傷	A 船首部外板に擦過傷 B 船尾部に破損及び亀裂
気象・海象	気象：天気 晴れ、風向 南東、風力 2、視界 良好 海象：海上 平穏
事故の経過	<p>A船は、船長A及び甲板員1人が乗り組み、江田島市^{おのなきび}大奈佐美島北東方沖の漁場から漁獲物を運搬する目的で、令和4年8月25日05時40分ごろ広島県^{くれ}呉市^{くらはし}倉橋町^{すがわ}須川の係留場所を出航し、江田島市^{かの}鹿川港^{かわ}で氷を搭載した後、能美島西方沖を約22ノット（kn）の速力（対地速力、以下同じ。）で北北西進した。</p> <p>船長Aは、レーダーを0.75Mレンジとし、操舵室中央の椅子に腰を掛けて操船し、能美島西岸及び江田島市^{おおぐろかみ}大黒神島北北東方沖の^かき筏群の間を抜けた後、船首部に設置された大型の容器（以下「本件大型容器」という。）により船首方に死角を生じるので、時々船首を左右に振り、体を左右に動かして、船首方を確認しながら航行した。（写真1参照）</p>

船長Bは、左舷側にいた甲板員Bと共に漁網を絡ませないように繰り出す作業を続け、投網していた網の残りが少なくなったので、周囲を確認したところ、左舷方約15mに真っ直ぐに接近してくるA船を認め、操舵室の方に避退したものの何もできず、B船とA船とが衝突し、甲板員Bと共に海面に放り出された。(写真2参照)

写真2 B船（本事故後、係留中）

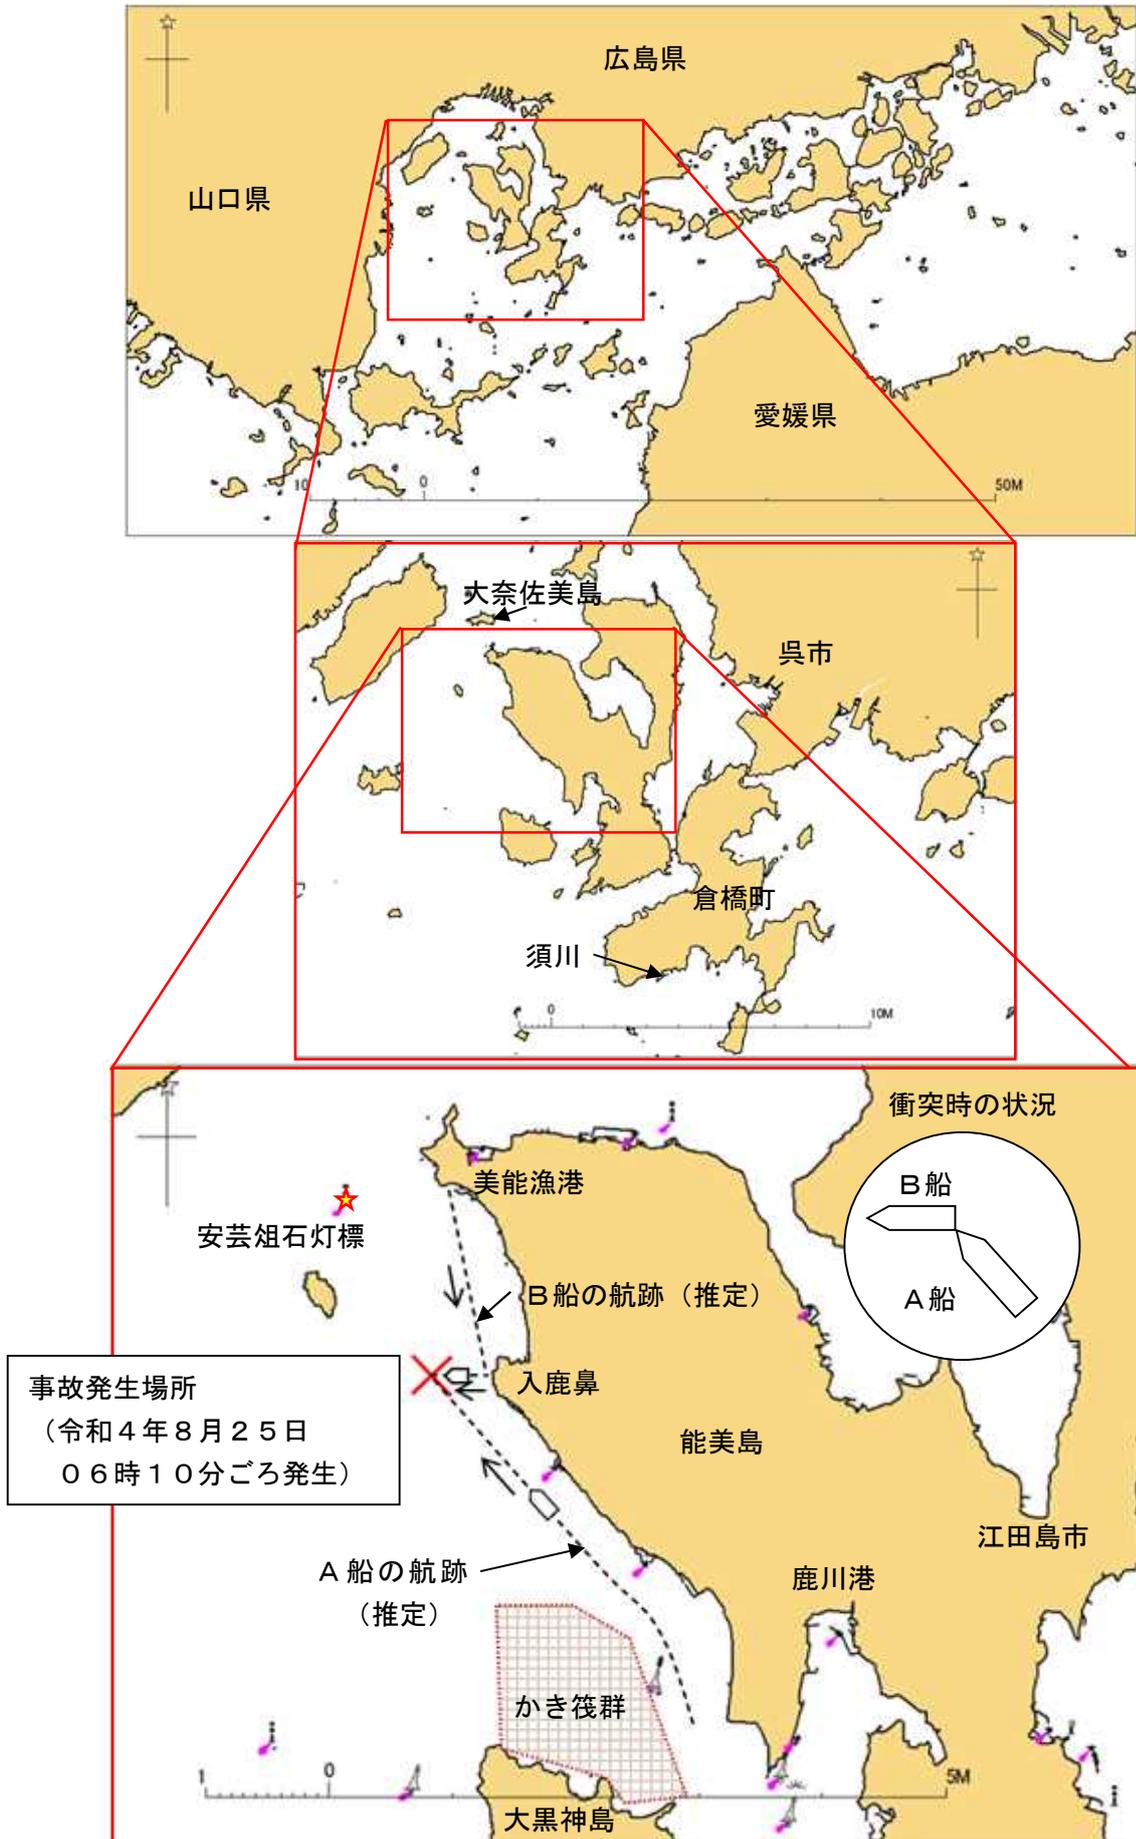
付図1 事故発生経過概略図

(付図1 事故発生経過概略図 参照)
