## 船舶事故調査報告書

令和5年8月9日

事故種類	転覆
発生日時	令和4年4月8日 09時25分ごろ～10時00分ごろの間
発生場所	不明（岩手県宮古市 <small>とどろ</small> ヶ崎北方沖）
事故の概要	監視船おもえは、北進中、転覆した。 おもえは、船長が死亡し、船体が大破した。
事故調査の経過	令和4年4月20日、本事故の調査を担当する主管調査官（仙台事務所）ほか1人の地方事故調査官を指名した。 原因関係者からの意見聴取は、本人が本事故で死亡したため、行わなかった。
事実情報 船種船名、総トン数 船舶番号、船舶所有者等 L×B×D、船質 機関、出力、進水等	監視船 おもえ、5.5トン 210-53817岩手、重茂漁業協同組合 11.45m (Lr) × 3.18m × 1.09m、FRP ディーゼル機関、330kW、平成21年2月17日
乗組員等に関する情報	船長 60歳 一級小型船舶操縦士・特殊小型船舶操縦士・特定 免許登録日 平成元年4月14日 免許証交付日 平成30年4月16日 (令和6年4月13日まで有効)
死傷者等	死亡 1人（船長）
損傷	船体大破（全損）
気象・海象	気象：天気 晴れ、風向 北、風力 6、視界 良好 海象：波向 北～北東、波高 約2～3m、水温 約7℃ 盛岡地方気象台が7日17時及び8日05時に発表した岩手県沿岸北部の天気予報並びに8日01時03分に発表した注意報等は次のとおりであった。 (1) 7日17時 明日 西の風 日中 北の風 海上 では 北の風 やや強く 晴れ 所により 未明 雨か雪 海 今夜 波 2m 明日 波 2m 後 1.5m (2) 8日05時

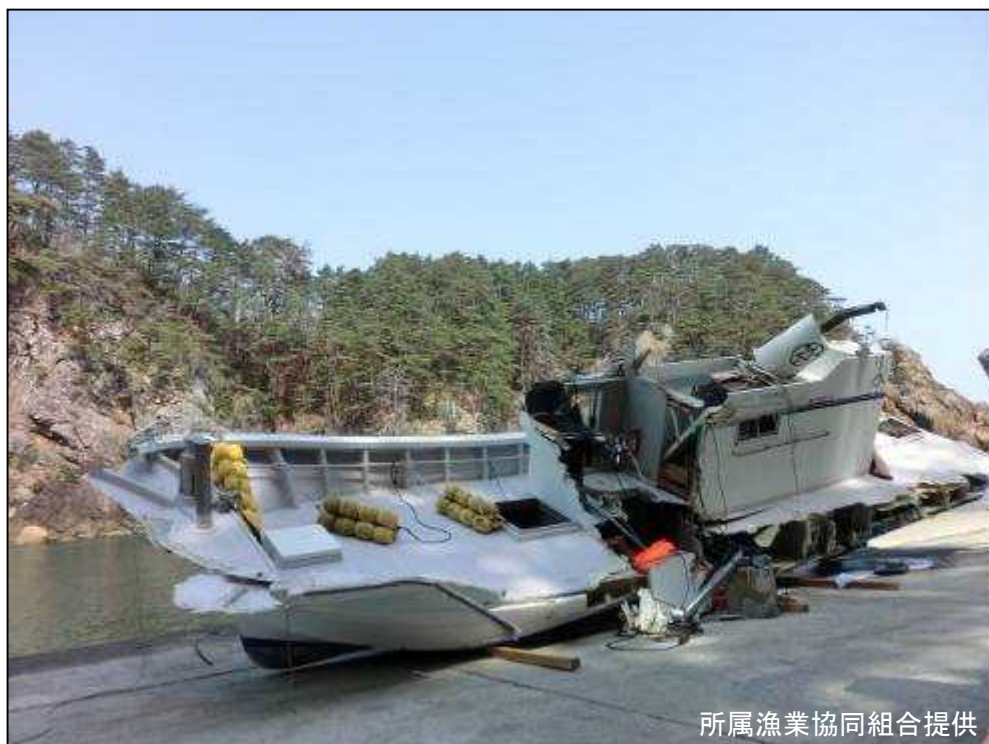
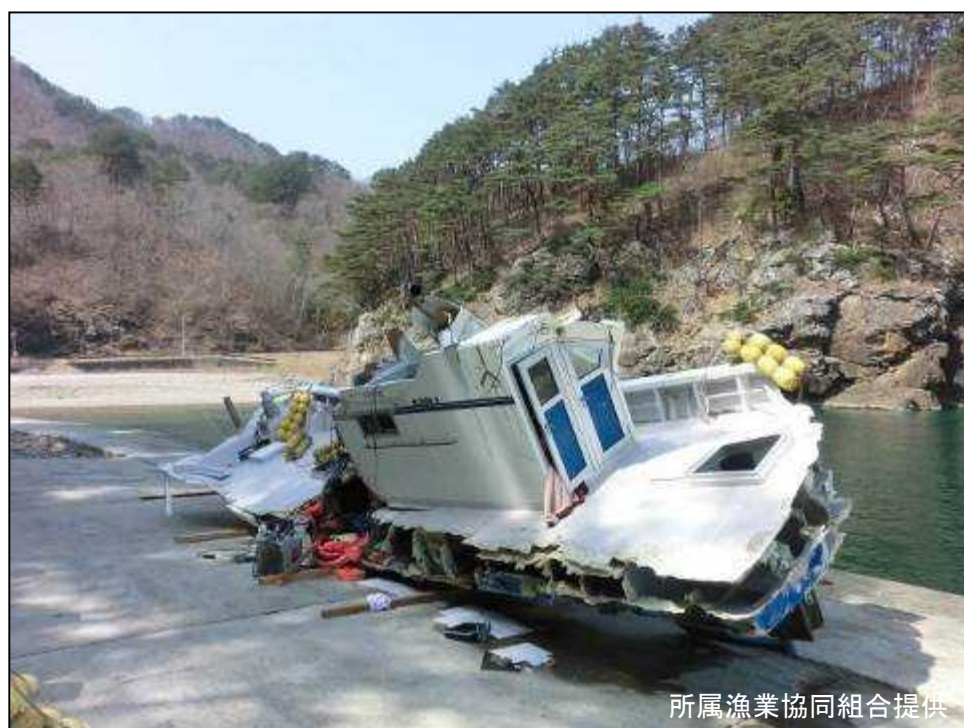
写真1 本船の損傷状況

<p>所属漁業協同組合は、夜になっても帰宅しないことを不審に思った船長の家族からの連絡を受けて、同組合の職員が重茂漁港に行って確認したところ、港に本船がなく、船長の自家用車だけが残された状態であったので、19時10分ごろ本船が出港したまま戻らない旨を海上保安庁に通報するとともに、僚船での捜索を開始した。</p> <p>本船は、20時15分ごろ、捜索に当たっていた僚船により鮓ヶ埼北方沖で転覆した状態で漂流しているところを発見され、その後、海上保安庁の機動救難士が付近海上及び船内を捜索したものの、船長は発見されなかった。</p> <p>船長は、9日07時55分ごろ、捜索に当たっていた所属漁業協同組合のダイバーにより、本船が発見された場所付近の海中で発見され、僚船に引き揚げられて帰港した後、救急隊員によって死亡と判断され、その後、医師により、死因が溺水と検案された。</p> <p>本船は、所属漁業協同組合が手配した作業台船によって、重茂漁港に陸揚げされた後、廃船処理された。</p> <p>(付図1 事故発生場所概略図、写真1 本船の損傷状況 参照)</p>
<p>その他の事項</p>	<p>船長は、岩手県知事から漁業監視員の委嘱を受け、所属漁業協同組合と雇用契約書を交わして、同僚船長と共に昼夜輪番制で宮古市閉伊埼から同市川代にわたる沿岸域での監視業務に十数年就いており、本事故当日もふだんの様子と変わらなかった。</p> <p>船長は、ふだん、テレビ等を通して気象情報を入手しており、本事故当日の朝、自宅を出る前に、海上は少し波が高いかもしれない旨の話を家族としていた。</p> <p>同僚船長及び所属漁業協同組合の担当者は、本船が4月6日及び7日には、波が高く欠航しており、本事故前日から本事故当日にかけての天気予報でも強風が吹く予報であったので、出港できるような天気ではないと思っていた。</p> <p>所属漁業協同組合の担当者は、本船が出港しているとは思わず、また、入出港に関する情報が担当者間で共有される体制となっていなかったため、同組合に船長の家族から連絡が入るまで、出港していたことに気付かなかった。</p> <p>本船では、業務上の取決めで次の定時無線連絡を10時00分ごろに行う予定であったが、船長からの無線連絡はなかった。</p> <p>本船は、船体に不具合はなかった。</p> <p>所属漁業協同組合の担当者によれば、陸揚げされた本船を確認したところ、船底部に岩礁等に衝突したような痕跡は認められず、また、遠隔操縦装置は、クラッチレバーが前進に入っており、左舵が取られた状態であった。</p> <p>同僚船長は、ふだん、川代まで南進した後は、沖寄りを北進して帰航するが、本船の発見場所付近海域は、岩場が多くて波が立ちやす</p>
