## 船舶事故調査報告書

事故種類	乗組員負傷
発生日時	令和4年5月23日 09時30分ごろ
発生場所	山口県萩市見島北西方沖 見島北灯台から真方位300° 46.5海里（M）付近 （概位 北緯35° 11.0′ 東経130° 18.7′）
事故の概要	漁船栄進丸は、沖合底引き網漁の操業中、乗組員が揚網用ウインチのドラムに右腕を巻き込まれて負傷した。
事故調査の経過	令和4年6月3日、本事故の調査を担当する主管調査官（門司事務所）ほか1人の地方事故調査官を指名した。 原因関係者から意見聴取を行った。
事実情報 船種船名、総トン数 船舶番号、船舶所有者等 L×B×D、船質 機関、出力、進水等	漁船 栄進丸、86トン 129195、竹中漁業有限会社（A社） 28.00m（Lr）×5.80m×2.43m、鋼 ディーゼル機関、661kW、昭和63年5月
乗組員等に関する情報	船長 70歳 五級海技士（航海）（旧就業範囲） 免許年月日 昭和47年3月31日 免状交付年月日 令和2年6月11日 免状有効期間満了日 令和7年8月4日 漁労作業員A（インドネシア共和国籍） 23歳
死傷者等	重傷 1人（漁労作業員A）
損傷	なし
気象・海象	気象：天気 晴れ、風向 東、風力 3、視界 良好 海象：波高 約0.5m
事故の経過	本船は、船長及び漁労作業員Aほか9人（日本国籍7人、インドネシア共和国籍2人）が乗り組み、かけ回し式の沖合底引き網漁の目的で、令和4年5月21日09時30分ごろ兵庫県香美町香住漁港を出航し、山陰沖の日本海で操業を行い、23日06時ごろ、見島北西方沖の漁場に至り、操業を再開した。（写真1参照）

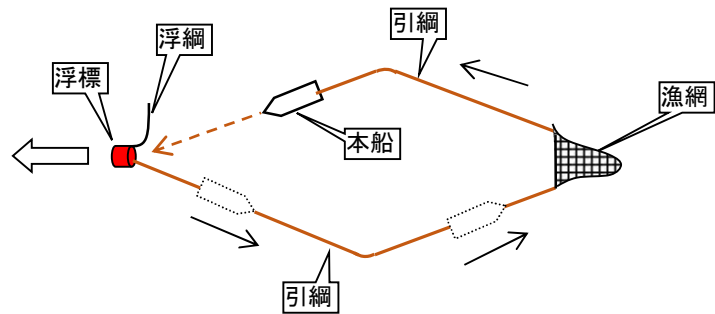
図1 投網状況概略図

本船の投網は、浮網（合成繊維製、直径約40mm、長さ約14m）及び引網が連結された浮標を左舷船尾から投下し、反時計回りに微速前進しながら、引網、漁網、引網の順にひし形状に投入して最初の位置に戻り、浮網を取り込んで浮標を回収するものであった。（図1参照）

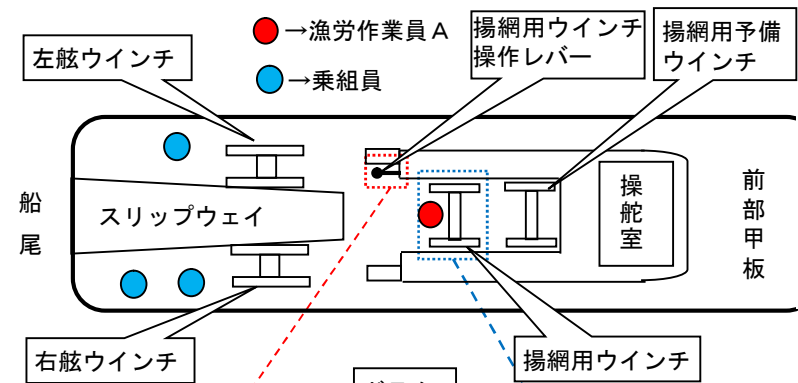
図2 操作レバーの操作状況

漁労作業員Aは、本船が浮標の位置に戻って停船したので、右舷船尾から鈎棒かぎを使って浮網の一端を取り込み、後部甲板中央部の揚網用ウインチの場所に移動し、浮網の一端を揚網用ウインチのドラムに一巻きし、ウインチの操作レバーを上方に押し、ドラムを船首方に回転させ、浮網を巻き取り始めた。

漁労作業員Aは、浮網の巻取り中、浮網がドラムの回転部で絡まったので、操作レバーを下方に引いてウインチのドラムを逆回転させ、浮網を両手で持って引っ張りながら絡まりを解ほどこうとしていたところ、09時30分ごろ浮網が緊張し、浮網と浮網の間に右手を挟まれて外すことができず、右手を挟まれたまま回転するドラムに右腕を巻

とが気になり、巻取り作業を早く終えようとしたことから、揚網用ウインチのドラムを逆回転させた状態で浮網の絡まりを解こうとしたものと考えられる。
<b>原因</b>	本事故は、見島北西方沖において、本船が沖合底引き網漁の操業中、漁労作業員 A が、揚網用ウインチで浮網の巻取り作業中、浮網がドラムの回転部で絡まった際、ドラムを逆回転させた状態で浮網を両手で持って引っ張りながら絡まりを解こうとしたため、浮網が緊張した時に浮網と浮網の間に右手を挟まれて外すことができず、右手を挟まれたまま回転するドラムに右腕を巻き込まれたことにより発生したものと推定される。
<b>再発防止策</b>	<p>今後の同種事故等の再発防止に役立つ事項として、次のことが考えられる。</p> <ul style="list-style-type: none"> <li>・ 漁船の乗組員は、ウインチでロープの巻取り作業を行う際、ロープの絡まりを解く場合は、必ずドラムの回転を停止して作業を行うこと。</li> <li>・ 漁船の乗組員は、作業中に次の作業のことに気を取られることなく、一つの作業に専念すること。</li> </ul>

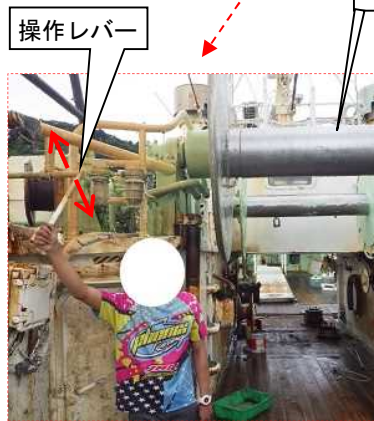
図3 絡まった浮網を引っ張る状況

き込まれ、ドラムと共に体が回転して大声を上げた。
