船舶事故調査報告書

事故種類	衝突
発生日時	令和5年2月8日 09時50分ごろ
発生場所	兵庫県明石市江井ヶ島港南南東方沖 江井ヶ島西防波堤灯台から真方位161°2.0海里（M）付近 （概位 北緯34°38.5′ 東経134°55.4）
事故の概要	漁船 ^{あかし} 明石丸は、東北東進中、また、漁船 ^{すみよし} 住吉丸は、操業を行いながら低速力で北北東進中、両船が衝突した。 住吉丸は、船長が負傷し、船橋構造物の損壊等を生じ、また、明石丸は、船首部外板に擦過傷を生じた。
事故調査の経過	令和5年2月13日、本事故の調査を担当する主管調査官（神戸事務所）ほか1人の地方事故調査官を指名した。 原因関係者から意見聴取を行った。
事実情報 船種船名、総トン数 船舶番号、船舶所有者等 L×B×D、船質 機関、出力、進水等	A 漁船 明石丸、4.1トン HG3-26695（漁船登録番号）、個人所有 11.00m（Lr）×2.79m×0.84m、FRP ディーゼル機関、191.00kW、平成9年2月18日 第260-46040号（船舶検査済票の番号） B 漁船 住吉丸、1.3トン HG3-36126（漁船登録番号）、個人所有 8.08m（Lr）×1.98m×0.62m、FRP ディーゼル機関、漁船法馬力数45、昭和62年6月26日
乗組員等に関する情報	A 船長A 79歳 一級小型船舶操縦士・特殊小型船舶操縦士・特定 免許登録日 昭和51年5月28日 免許証交付日 令和3年8月30日 （令和8年11月24日まで有効） B 船長B 71歳 一級小型船舶操縦士・特殊小型船舶操縦士・特定 免許登録日 昭和51年2月14日 免許証交付日 令和3年7月16日 （令和9年4月12日まで有効）
死傷者等	A なし

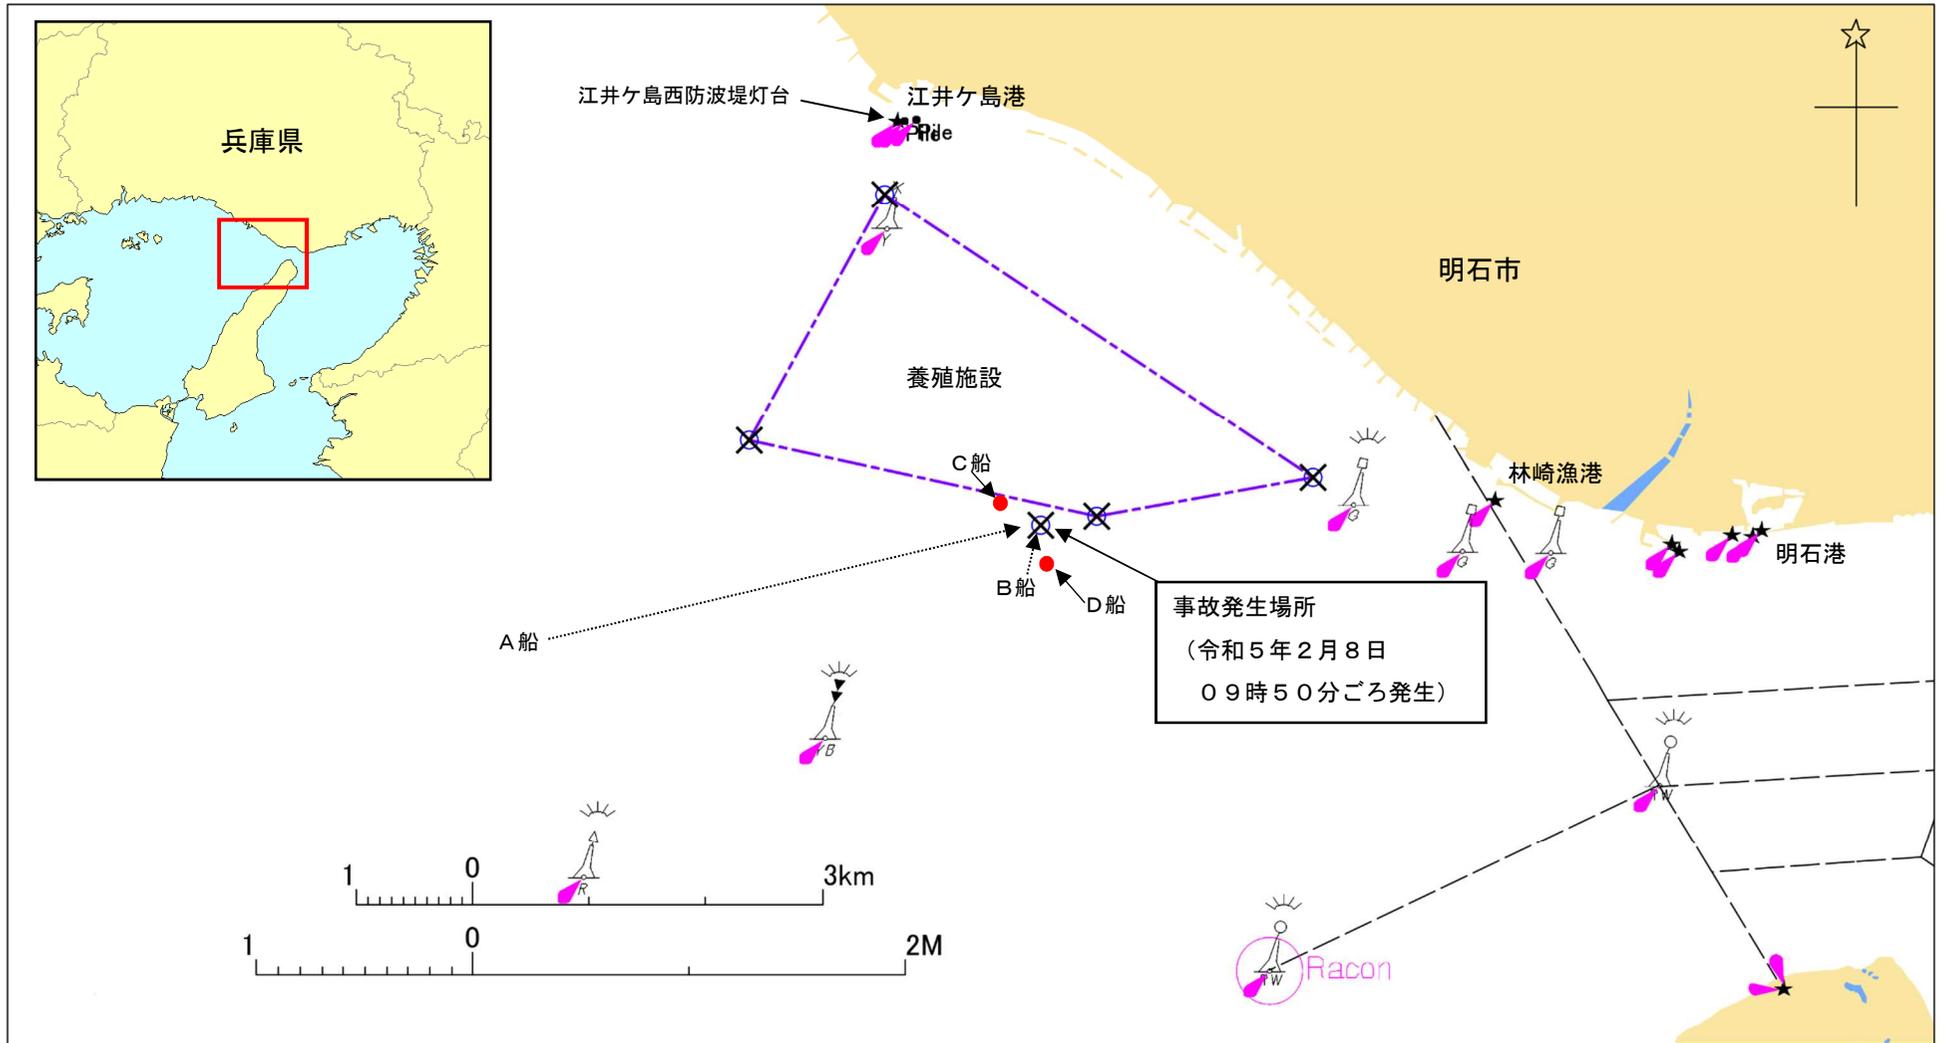
付図1 事故発生経過概略図

B 重傷 1人（船長B）
損傷	A 船首部外板に擦過傷 B 船橋構造物の損壊、左舷外板に破口等（全損）
気象・海象	気象：天気 晴れ、風向 西北西、風力 2、視界 良好 海象：海上 平穏、潮汐 上げ潮の末期、潮流 北西流約0.6ノット（kn）、水温 約10℃
事故の経過	<p>A船は、船長Aが1人で乗り組み、ひらめ引き縄漁の目的で、令和5年2月8日05時40分ごろ明石市明石港を出航し、江井ヶ島港南南西方の漁場に向かい、同漁場で操業を行った後、帰航することとした。</p> <p>船長Aは、09時30分ごろ、船尾甲板で漁具の片付けをしながら、潮流の影響を考慮して手動操舵により明石港の西側に向けて約4～5knの速力（対地速力、以下同じ）でA船を東北東進させた。</p> <p>船長Aは、漁具の片付けが終了したので操舵室に移動し、同室右舷側の操縦席に腰を掛けて約10knに増速した。船長Aは、その後、船首方を見た際、左舷船首方ののり養殖施設（以下「養殖施設」という。）の近くに漁船（以下「C船」という。）を、また、右舷船首方に漁船（以下「D船」という。）をそれぞれ認めた。</p> <p>船長Aは、C船と約250mまで接近した際、C船が引き縄漁を行っているとは分かり左舷船首方の動静を意識を向けていたところ、C船が東進したので接近する可能性がなくなったと思い、09時50分ごろ船首方を向いた際、至近にB船の操舵区画を認めたがどうすることもできず、A船の船首部とB船の左舷中央部とが衝突し、A船がB船に乗り上げた。</p> <p>船長Aは、A船を後進させてB船から離れ、操舵室から船首部に移動して前方を見たところ、B船の右舷船尾部に負傷して座り込んでいる船長Bを認め、A船をB船に接舷させて、船長Bが自力でA船に移乗した後、駆けつけたD船の船長にB船のえい航を依頼するとともに、A船によって船長Bを明石市林崎漁港に運んだ。</p> <p>B船は、船長Bが1人で乗り組み、ひらめ引き縄漁の目的で、07時00分ごろ江井ヶ島港南方の漁場に向けて林崎漁港を出航した。</p> <p>B船は、07時20分ごろ漁場に到着し、船長Bは、船尾から約20mの幹系に取り付けた1本の枝系に4m間隔で10本の疑似餌付きの釣り糸を投入後、操舵区画後方右舷側に立って左手で舵輪を右手で幹系を持ち、約1～2knの速力で南北方向に約15分間航行し、幹系に反応があれば引き揚げていた。</p> <p>B船は、約1～2knの速力で北北東進中、船長Bが、船首方の養殖施設への接近状況と、右手の幹系の反応に意識を向けていたところ、左舷至近にA船を認めた直後に衝撃を感じ、気が付いたら甲板下の機関室内に飛ばされていた。</p>

<p>船長Bは、着用していた救命胴衣の内側に機関室に敷いていた木材の木片が入り込んだので、機関室で救命胴衣を脱いで甲板上に上がって横になっていたところ、A船が接近したので自力でA船に移乗した。</p> <p>D船の船長は、低速力で北北東進しながらひらめ引き縄漁を行っていたところ、左舷船首方を東北東進しているA船が引き縄漁を行っているB船に接近していることを認め、A船がB船をかわすだろうと思っていたが、その後A船がB船の近くで止まっていたので衝突したと思い、両船に向かいながら、09時53分ごろ118番通報した。</p> <p>船長Bは、A船により林崎漁港に運ばれた後、救急車で病院に搬送され、左外傷性気胸、顔面骨多発骨折、左眼視力低下と診断されて20日間の入院加療を受けた。</p> <p>B船は、D船により林崎漁港にえい航された。</p> <p>(付図1 事故発生経過概略図、写真1 A船、写真2 船長Aの操船状況(再現)、写真3 B船 参照)</p>
<p>その他の事項</p>	<p>A船は、本事故当時、船首浮上等による船首方の死角は生じていなかった。</p> <p>船長Aは、漁具の片付けが終了したとき、養殖施設付近にいたC船を、養殖作業をしている船と思っていたが、C船と約250mまで接近した際、引き縄漁を行っている船だと分かり、南進してA船の針路上に航行してくるかもしれないと思い、C船の動静に意識を向けていた。</p> <p>船長Bは、養殖施設付近では、養殖漁業に携わる船以外を見掛けることが少なく、本事故当日は養殖漁業を行っている漁業者が休みの日であり、時折周囲を見て周囲に操業の支障となる船舶はいないと思い、本事故当時、船首方の養殖施設への接近状況と右手の幹系の反応に意識を向けていた。</p> <p>B船には汽笛は装備されていなかったが、船長Bが着用していた救命胴衣に笛が備えられていた。</p>
<p>分析</p> <p>乗組員等の関与 船体・機関等の関与 気象・海象等の関与 判明した事項の解析</p>	<p>A あり、B あり A なし、B なし A なし、B なし</p> <p>A船は、江井ヶ島港南南東方沖において東北東進中、船長Aが、左舷船首方にC船を認めた際、C船が南進してA船の針路上に航行してくるかもしれないと思い、C船の動静に意識を向けて航行したことから、前路で操業中のB船に気付くのが遅れ、B船と衝突したものと考えられる。</p> <p>船長Aは、漁具の片付けが終了し、操舵室に移動して船首方を見た際、養殖施設付近にC船を認め、その後、C船が引き縄漁の船と分</p>

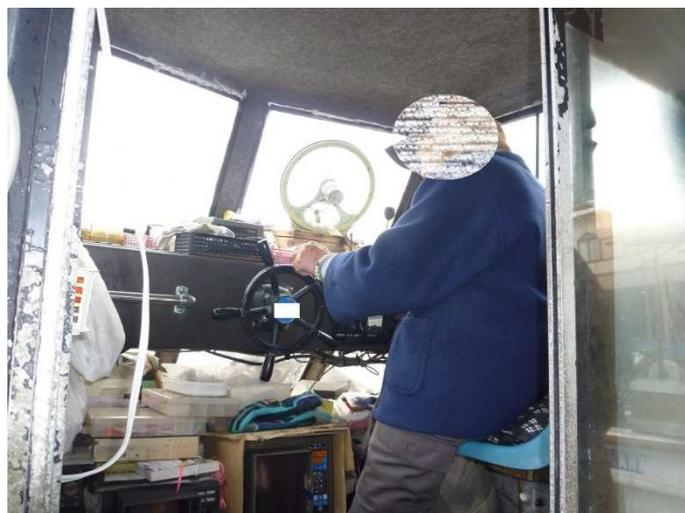
写真2 船長Aの操船状況（再現）

<p>かったことから、南進してA船の針路上に航行してくるかもしれないと思い、C船の動静に意識を向けていたものと考えられる。</p> <p>B船は、江井ヶ島港南南東方沖で操業を行いながら低速力で北北東進中、船長Bが、操業の支障となる船舶はいないと思い、船首方の養殖施設への接近状況と右手の幹系の反応に意識を向けていたことから、左舷方から接近するA船に気付くのが遅れ、A船と衝突したのと考えられる。</p> <p>船長Bは、養殖施設付近では、養殖施設の船以外を見掛けることが少なく、本事故当日は養殖施設が休みの日であったことから、操業の支障となる船舶はいないと思ったものと考えられる。</p>
<p>原因</p>	<p>本事故は、江井ヶ島港南南東方沖において、A船が東北東進中、B船が操業を行いながら低速力で北北東進中、船長Aが、左舷船首方にC船を認めた際、C船が南進してA船の針路上に航行してくるかもしれないと思い、C船の動静に注意を向けて航行を続け、また、船長Bが、操業の支障となる船舶はいないと思い、船首方の養殖施設への接近状況と右手の幹系の反応に注意を向けていたため、互いに接近していることに気付くのが遅れ、A船とB船とが衝突したのと考えられる。</p>
<p>再発防止策</p>	<p>今後の同種事故等の再発防止に役立つ事項として、次のことが考えられる。</p> <ul style="list-style-type: none"> ・ 船長は、航行中、自船の針路上に航行してくるかもしれない他船を認めた際、他船の動静のみに意識を向けず、周囲を見渡すなどして常時適切な見張りを行うこと。 ・ 船長は、操業中であっても、周囲を確認して常時適切な見張りを行い、接近する他船を認めた場合には、余裕のある時機に有効な音響による信号を行い、必要に応じて移動するなど、衝突を避けるための措置を採ること。
