## 船舶事故調査報告書

令和5年1月25日

運輸安全委員会（海事専門部会）議決

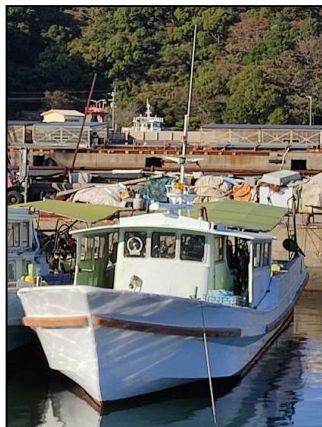
写真1 本船

操舵室後方には、機関駆動の油圧機器で作動するリールウインチが設けられ、リールウインチの右舷側に回転方向を操作する操作レバー並びに舵輪及び主機遠隔操縦装置があった。(写真1～3参照)

本船は、発見された際、主機がアイドリング状態とされ、法定灯火及び後部甲板の作業灯が点灯しており、漁網が水深約8.6mの海中に投入され、リールウインチの操作レバーが繰り出し方向の位置にあり、後部甲板の籠に漁獲物が入った状態で、船体には他船と衝突したような痕跡はなかった。

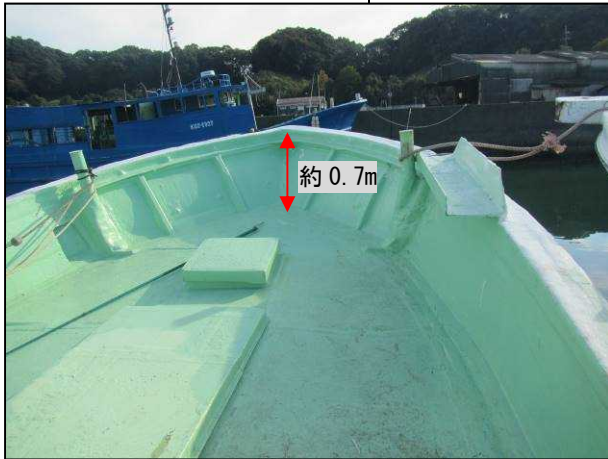
写真4 船首部

甲板から舷縁までの高さは、船首部が約0.7m、中央部が約0.9m、船尾部が約0.4～0.9mであり、また、海面から舷縁までの高さ（乾舷）は、船首部及び中央部がそれぞれ約1.5m、

船尾部が約1.2mであり、縄ばしご等は備えられていなかった。  
(写真4～7参照)

| <b>再発防止策</b> | <p>今後の同種事故等の再発防止及び被害の軽減に役立つ事項として、次のことが考えられる。</p> <ul style="list-style-type: none"> <li>・ 小型漁船の暴露甲板の乗船者は、救命胴衣を着用すること。</li> <li>・ 小型漁船の船長は、落水することがないように、甲板上では手すり等につかまって姿勢を低くするなどして安定した姿勢を保つとともに、甲板上の漁具等につまずくことのないよう十分に注意すること。</li> <li>・ 小型漁船の船長は、落水した場合、乾舷が高いと自力で船上に戻ることが困難であるから、縄ばしご等を準備しておくことが望ましい。</li> </ul> |

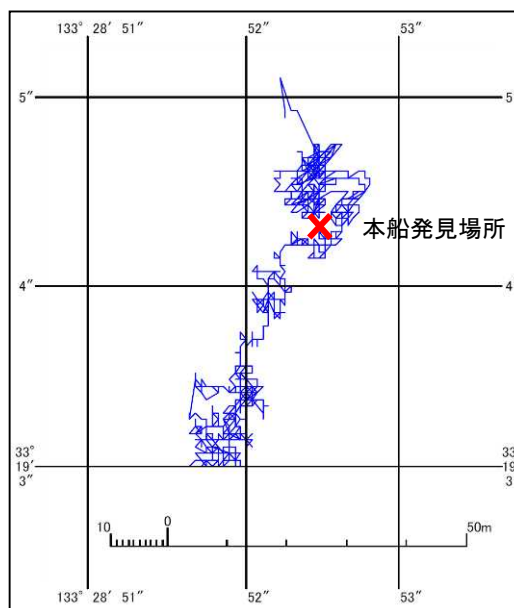
図2 GPSプロッターの航跡  
(2,000ポイントの航跡を直線をつないだもの)

本船の操舵室にはGPSプロッターが設置されており、航跡の記憶間隔が4秒に1ポイント、最大航跡記憶点数が2,000ポイントにそれぞれ設定され、最大点数を超えると、古い順に航跡が削除されて新たな航跡が上書きされる仕組みとなっていた。

本船が発見された際、GPSプロッターは作動中で航跡の記録が行われている状態であり、航跡（本船が発見されたところまでの直近2時間13分間の航跡）が残されていたが、高知港から本船発見場所に至るまでの航跡は残っていなかった。（図2参照）
