# 船舶事故調査報告書

<b>事故種類</b>	衝突
<b>発生日時</b>	令和3年8月9日 11時00分ごろ
<b>発生場所</b>	千葉県館山市北条海岸西方沖 館山港防波堤灯台から真方位017° 1,100m付近 (概位 北緯34° 59.9′ 東経139° 51.1′)
<b>事故の概要</b>	水上オートバイリナレナは遊走中、また、水上オートバイけん号02は漂泊中、両船が衝突した。 けん号02は、同乗者が負傷し、右舷船首部等に破損を生じ、また、リナレナは、右舷船首部に擦過傷を生じた。
<b>事故調査の経過</b>	令和3年8月12日、本事故の調査を担当する主管調査官（横浜事務所）ほか1人の地方事故調査官を指名した。 原因関係者から意見聴取を行った。
<b>事実情報</b> 船種船名、総トン数 船舶番号、船舶所有者等 L×B×D、船質 機関、出力、進水等	<p>A 水上オートバイ リナレナ、0.2トン 250-57957東京、株式会社プライド 3.02m (Lr) × 1.12m × 0.45m、FRP ガソリン機関、183.90kW、平成28年6月</p> <div style="text-align: center;">   <p>写真1 A船</p> </div> <p>B 水上オートバイ けん号02、0.2トン 230-53900東京、個人所有 2.85m (Lr) × 1.10m × 0.47m、FRP ガソリン機関、183.90kW、平成26年6月</p>

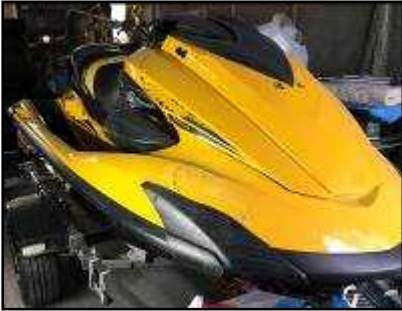
<p style="text-align: center;">写真2 B船</p>
乗組員等に関する情報	<p>A 船長A 37歳  一級小型船舶操縦士・特殊小型船舶操縦士  免許登録日 平成31年1月21日  免許証交付日 平成31年1月21日  (令和6年1月20日まで有効)</p> <p>B 船長B 44歳  一級小型船舶操縦士・特殊小型船舶操縦士  免許登録日 平成24年8月22日  免許証交付日 平成29年6月15日  (令和4年8月21日まで有効)</p> <p>同乗者B 24歳</p>
死傷者等	<p>A なし  B 重傷 1人(同乗者B)</p>
損傷	<p>A 右舷船首部に擦過傷  B 右舷船首部等に破損</p>
気象・海象	<p>気象：天気 曇り、風向 南南西、風速 約3m/s、視界 良好  海象：波高 約0.3m</p>
事故の経過	<p>A船は、船長Aが1人で乗り組み、遊走の目的で、北条海岸西方沖に向け、令和3年8月9日10時45分ごろ新井海岸を出発した。</p> <p>船長Aは、北条海岸西方沖に到着したのち、所属するグループ(以下「本件グループ」という。)の僚船数隻と遊走を始め、10～20km/hの対地速力で南進中、船尾方の僚船が遊走しているので、A船に接近していないのかと思い、僚船が気に入り、船尾方の僚船を時折振り向いて確認しながら遊走を続けた。</p> <p>船長Aは、衝突の約3秒前に船首方に視線を戻したところ、漂泊しているB船に気づき、衝突を避けようとして左旋回したものの間に合わず、11時00分ごろA船の右舷船首部とB船の右舷船首部とが衝突した。</p> <p>B船は、船長Bが1人で乗り組み、知人(以下、「同乗者B」という。)を乗せ、遊走の目的で、本件グループの水上オートバイと共に北条海岸西方沖に向け、10時45分ごろ新井海岸を出発した。</p> <p>船長Bは、北条海岸西方沖に到着して遊走したのち、自身が本件グ</p>
