船舶事故調査報告書

事故種類	漕手死亡
発生日時	不明（令和4年7月28日 04時20分ごろ～30日08時35分ごろの間）（死亡時刻：7月28日午前）
発生場所	栃木県那珂川町久那瀬地先（那珂川） 船場平四等三角点から真方位320° 670m付近 （概位 北緯36° 43.9′ 東経140° 08.8′）
事故の概要	漁船（船名なし）は、南西進中、漕手が落水して死亡した。
事故調査の経過	令和4年8月24日、本事故の調査を担当する主管調査官（横浜事務所）ほか1人の地方事故調査官を指名した。 原因関係者からの意見聴取は、本人が本事故で死亡したため行わなかった。
事実情報 船種船名、総トン数 船舶番号、船舶所有者等 L×B×D、船質 機関、出力、進水等	漁船（船名なし）、総トン数なし なし、個人所有 7.16m×1.12m×0.21m、木 機関なし、不詳
乗組員等に関する情報	漕手 78歳 操縦免許 なし
死傷者等	死亡 1人（漕手）
損傷	船体に濡損（全損）
気象・海象	気象：天気 曇り、風向 北北西、風力 1、視界 良好 水象：波高 約0.5m 栃木県那須地域には、7月27日20時35分に大雨警報が発表されたのち、23時08分に大雨注意報に変更され、本事故発生時も継続中であった。
事故の経過	本船は、漕手が1人で乗り、友人（以下「同乗者」という。）1人を乗せ、鮎の投網漁の目的で、令和4年7月28日04時15分ごろ那珂川町久那瀬所在の那珂川左岸を出発した。 本船は、艀を使用して、那珂川右岸に向け南西進中、04時20分ごろ、上流からの波を右舷に受けて動揺し、漕手が落水した。 同乗者は、漕手が落水した際、漕手から錨を入れろと言われ、投錨しようとしたところ、バランスを崩して本船が転覆し、落水した。 同乗者は、那珂川右岸に泳ぎ着き、川面を見渡して漕手及び本船を

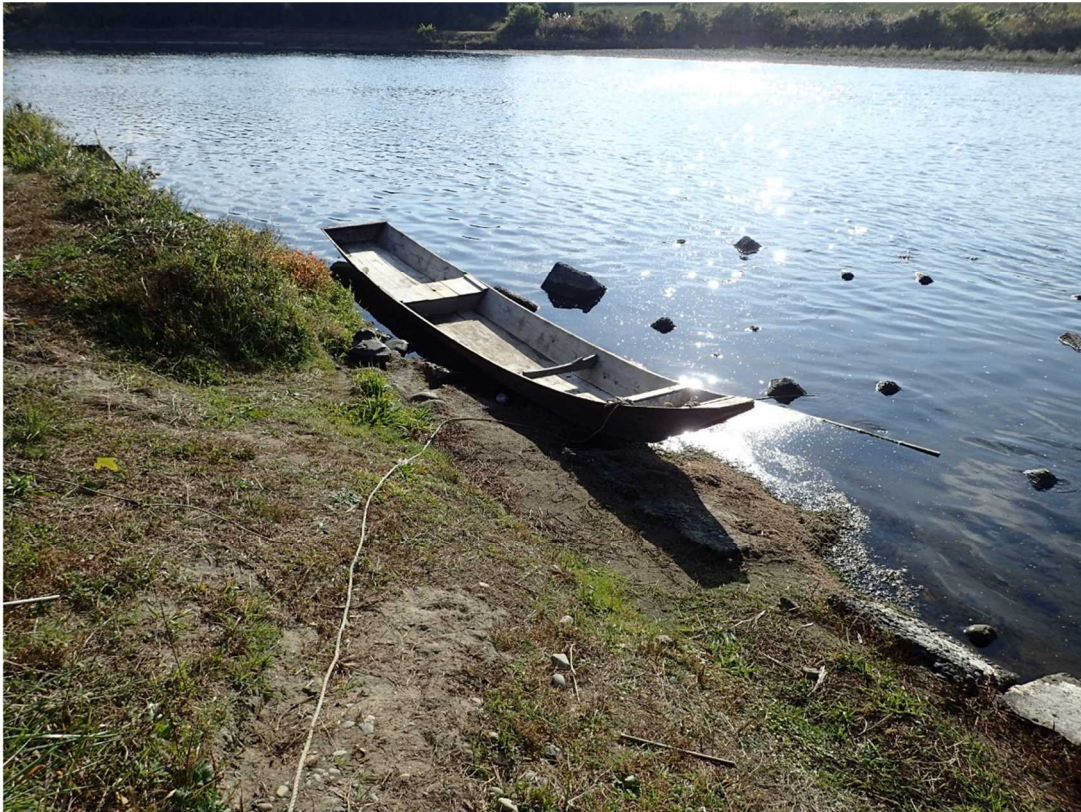
写真1 本船の同型船

<p>探したが発見できず、119番通報した。</p> <p>漕手は、消防及び警察による那珂川流域の搜索の結果、7月30日08時35分ごろ、約30km下流の茨城県常陸大宮市内の那珂川右岸で発見されて医師により死亡が確認され、司法解剖の結果、死因は溺水であり、死亡時刻は7月28日午前と検案された。</p> <p>同乗者によれば、漕手及び同乗者は、救命胴衣を着用していなかった。</p> <p>(付図1 事故発生場所概略図、写真1 本船の同型船、写真2 本事故発生当日の那珂川、写真3 ふだんの事故発生場所付近 参照)</p>
<p>その他の事項</p>	<p>本船は、平底和船型の釣り船であり、乾舷（水面から舷縁までの高さ）が船首約30～40cm、両舷及び船尾約20cmであった。</p> <p>那珂川では、一部の地域を除いて釣り船に動力を設置することは認められていないので、本船は、漕手が櫓を漕いで航行していた。</p> <p>那珂川は、本事故発生場所付近の水深が、ふだん約0.5m程度であったが、本事故発生日前日の大雨で水位が上昇して流れが速く、本事故発生時の水深は約1.7mであり、川底の複雑な地形の影響で複雑な波が発生している状況であった。</p> <p>地元住民は、那珂川で水位が上昇して流れが速くなったとき、鮎がよく動き、投網での釣果が上がるので、危険な状況であるのにも関わらず、船を出して漁に出ることがよくあった。</p> <p>漁業協同組合では、水位が上昇した際、インターネット等で注意を喚起するとともに、定期的に見回りを行い、危険防止に寄与する活動を行っていた。</p> <p>釣り船に乗船して投網を行う者は、投網が救命胴衣に引っ掛かることがあるので、殆どが救命胴衣を着用していない。</p>
<p>分析</p> <p>乗組員等の関与</p> <p>船体・機関等の関与</p> <p>気象・海象等の関与</p> <p>判明した事項の解析</p>	<p>あり</p> <p>なし</p> <p>あり</p> <p>漕手の死因は、溺水であった。</p> <p>本船は、前日からの大雨の影響で那珂川の水位が上昇して流れが速く、水深約1.7mで複雑な波が発生している状況下、南西進中、那珂川右岸に向けて上流からの波を右舷に受け、櫓を漕ぎながら航行を続けたことから、船体が動揺し、漕手が落水したものと考えられる。</p> <p>同乗者は、漕手が落水し、漕手から錨を入れるように指示され、投錨しようとした際、バランスを崩したことから、本船が転覆し、落水したものと考えられる。</p> <p>漕手及び同乗者は、那珂川で水位が上昇して流れが速くなったとき、鮎がよく動き、投網での釣果が上がることから、危険な状況で</p>

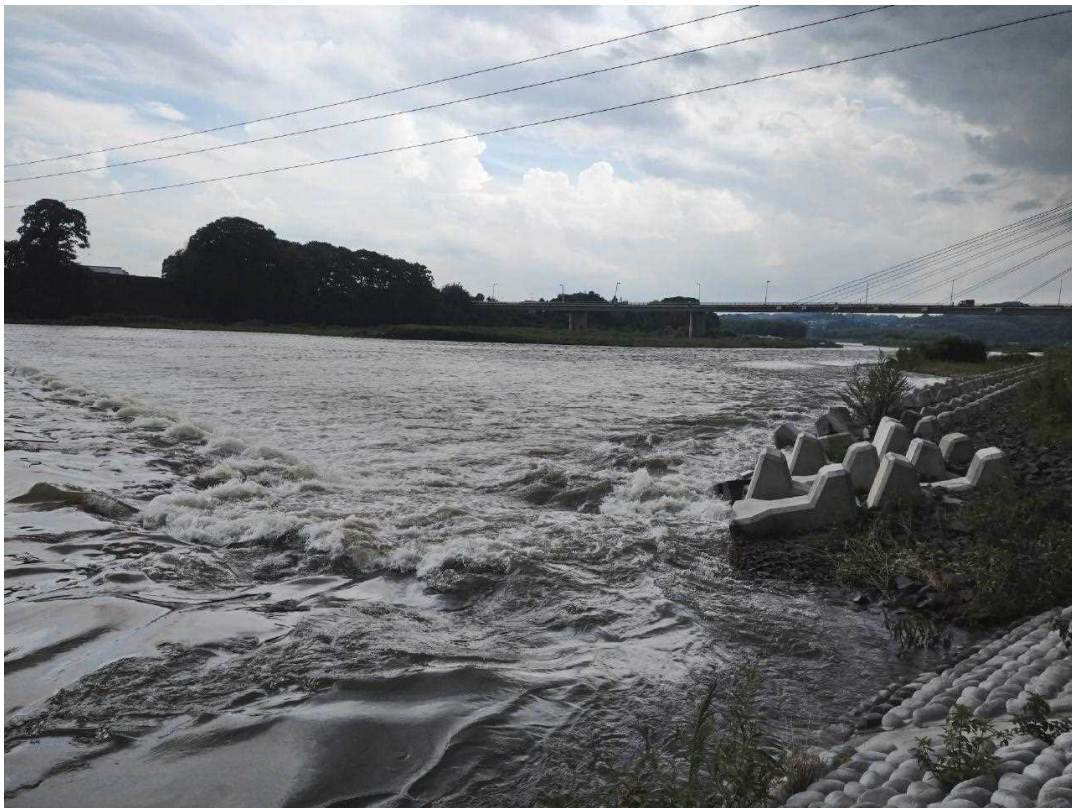
写真2 本事故発生当日の那珂川

<p>あったものの、本船で漁に出たものと考えられる。</p> <p>漕手及び同乗者は、投網漁をする際、投網が救命胴衣に引っ掛かることがあったことから、救命胴衣を着用していなかったものと考えられる。</p>
原因	<p>本事故は、本船が、前日からの大雨の影響で那珂川の水位が上昇して流れが速く、水深約1.7mで複雑な波が発生している状況下、南西進中、那珂川右岸に向けて上流からの波を右舷に受け、櫓を漕ぎながら航行を続けたため、船体が動揺し、漕手が落水したことにより発生したものと考えられる。</p>
再発防止策	<p>今後の同種事故等の再発防止に役立つ事項として、次のことが考えられる。</p> <ul style="list-style-type: none"> ・ 河川で運航する船舶の乗船者は、河川の状況を確認し、自船の堪航性を考慮して航行し、水位が上昇して流れが速くなり、危険であると判断した場合、航行は控えること。 ・ 河川で運航する船舶の乗船者は、救命胴衣着用の義務のない船舶であっても救命胴衣を着用することが望ましい。 ・ 河川の管理者は、水位が上昇して危険な状態が発生する可能性がある場合、河川の利用者にあらかじめ危険を伝えるとともに、漁などの中止を周知させること。
