船舶事故調査報告書

事故種類	衝突
発生日時	令和4年6月19日 11時00分ごろ
発生場所	山梨県富士河口湖町河口湖大橋付近（河口湖東部） 小立 ^{こだち} 四等三角点から真方位068°470m付近 （概位 北緯35°30.7′ 東経138°45.8′）
事故の概要	遊覧船シルクロードは、南東進中、また、プレジャーボートサウザンド・サニー号は、北東進中、両船が衝突した。 シルクロードは、旅客4人及び船長が負傷し、船首部外板に亀裂等を生じ、また、サウザンド・サニー号は、船長が負傷し、左舷船尾部ブルワークの破損等を生じた。
事故調査の経過	令和4年6月21日、本事故の調査を担当する主管調査官（横浜事務所）ほか1人の地方事故調査官を指名した。 原因関係者から意見聴取を行った。
事実情報 船種船名、総トン数 船舶番号、船舶所有者等 L×B×D、船質 機関、出力、進水等	A 遊覧船 シルクロード、0.7トン 241-18182山梨、個人所有 4.55m (Lr) × 1.94m × 0.82m、FRP ガソリン機関、95.62kW、不詳 B プレジャーボート サウザンド・サニー号、0.6トン 231-20214静岡、個人所有 4.44m (Lr) × 2.14m × 0.73m、FRP ガソリン機関、66.20kW、平成15年10月
乗組員等に関する情報	A 船長A 84歳 一級小型船舶操縦士・特殊小型船舶操縦士・特定 免許登録日 昭和49年12月20日 免許証交付日 平成31年1月21日 (令和6年10月21日まで有効) B 船長B 48歳 二級小型船舶操縦士・特殊小型船舶操縦士・特定 免許登録日 平成11年7月30日 免許証交付日 令和元年7月11日 (令和6年7月29日まで有効)
死傷者等	A 重傷 1人（船長A）、軽傷 4人（旅客）

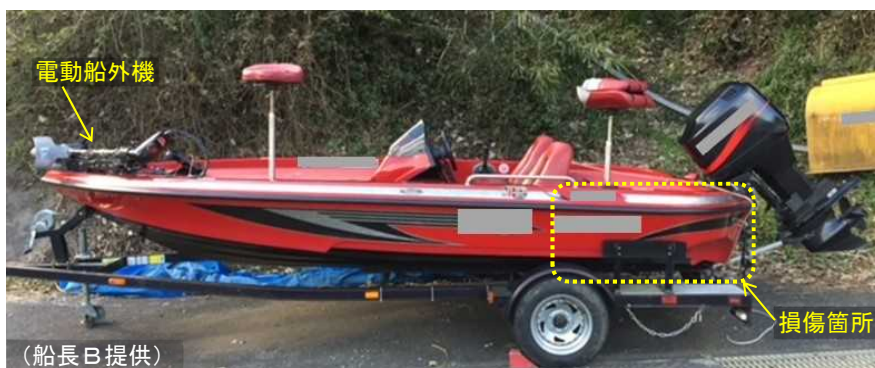
写真2 B船(本事故前)

08時30分ごろ富士河口湖町大池公園沿いの浜を出航した。(写真2参照)
