船舶事故調査報告書

事故種類	火災
発生日時	令和4年5月20日 15時45分ごろ
発生場所	愛知県名古屋港第4区金城ふ頭73番岸壁 名古屋港高潮防波堤中央堤西灯台から真方位035° 3.3海里 (M) 付近 (概位 北緯35° 03.3′ 東経136° 50.4′)
事故の概要	貨物船第三美和丸は、着岸作業中、船首倉庫で火災が発生した。 第三美和丸は、船首倉庫に焼損を生じた。
事故調査の経過	令和4年5月23日、本事故の調査を担当する主管調査官（横浜事務所）ほか1人の地方事故調査官を指名した。 原因関係者から意見聴取を行った。
事実情報 船種船名、総トン数 船舶番号、船舶所有者等 L×B×D、船質 機関、出力、進水等	貨物船 第三美和丸、199トン 135586、株式会社ジェイエスマリン（船舶所有者）、加藤海運株式会社（船舶運航管理会社、A社）、東ソー物流株式会社（運送元請会社、B社） 57.79m×9.50m×5.38m、鋼 ディーゼル機関、船内機、735.5kW、平成10年1月
乗組員等に関する情報	船長 74歳 三級海技士（航海） 免許年月日 昭和62年12月17日 免状交付年月日 平成29年10月19日 免状有効期間満了日 令和4年12月16日
死傷者等	なし
損傷	船首倉庫に焼損
気象・海象	気象：天気 曇り、風向 北西、風力 2、視界 良好 海象：海上 平穏
事故の経過	本船は、船長ほか3人が乗り組み、積載した化学薬品（苛性ソーダ（固体の水酸化ナトリウム）約70tを含む）約490tを荷揚げする目的で令和4年5月18日17時35分ごろ山口県徳山下松港を出港し、20日15時30分ごろ名古屋港第4区金城ふ頭73番岸壁に出船左舷着けで着岸した。

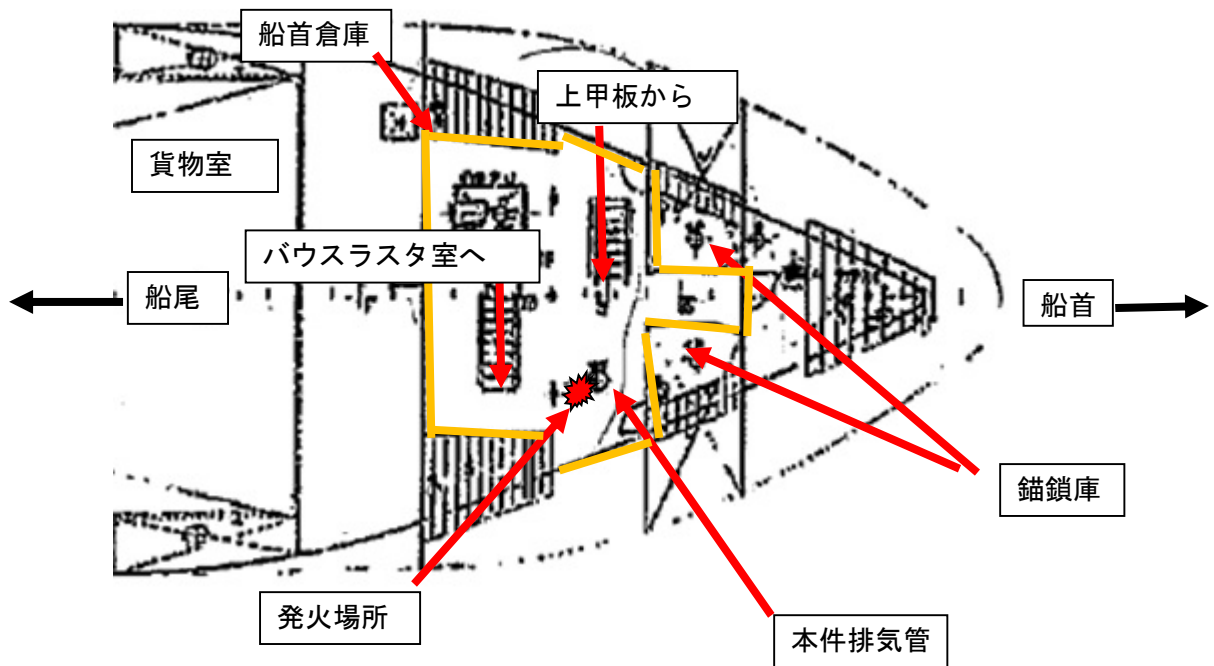
付図2 船首倉庫配置図

<p>分析</p> <p>乗組員等の関与</p> <p>船体・機関等の関与</p> <p>気象・海象等の関与</p> <p>判明した事項の解析</p>	<p>あり</p> <p>あり</p> <p>なし</p> <p>本船は、名古屋港第4区金城ふ頭73番岸壁に着岸作業中、船首倉庫床面に収納されていたビニールシート及び麻袋が、本件排気管と床</p>

<p>面付近で接触したことから、ビニールシート及び麻袋が過熱して発火したものと推定される。</p> <p>船長は、本件排気管が、断熱材で覆われており、高温になることはないと思っていたことから、船首倉庫を整理した際、ビニールシート及び麻袋を本件排気管の近くに置いたものと推定される。</p> <p>本件排気管は、バウスラスト室内及び船首倉庫内では断熱材で覆われていたが、バウスラスト室天井と船首倉庫との貫通部では断熱材で覆われていなかったことから、同貫通部では高温になったものと推定される。</p> <p>消防署員は、荷揚業者の担当者から禁水性劇物（苛性ソーダ）を搭載している旨の報告を受けたことから、放水による消火活動をせず、これにより更なる火災の拡大に至らなかったものと考えられる。</p> <p>A社担当者は、B社から2社を経由して注文書を受領した際、運送品名に危険物が明記されていなかったことから、危険物を運送するという認識がないまま危険物運搬船ではない本船を手配したものと考えられる。</p> <p>B社担当者は、化学薬品製造会社から苛性ソーダを含む化学薬品の運送を請け負い、船舶運航管理会社に配船を依頼する際、ルーチンワークに追われ、本来発行しなければならない危険物・有害物事前連絡表及び危険物明細書の発行を失念したことから、危険物運送船適合証（腐食性物質（固体））を保有した危険物運搬船の配船依頼がなされなかったものと考えられる。</p> <p>A社及びB社による危険物の運送手配に関わる行為は、法令に違反していることはもとより、もし、消火時に消防署に知らされなかった場合には、本件火災による更なる災害を招いた可能性があると考えられ、こうした過ちを防ぐための再発防止策が求められる。</p>
<p>原因</p>	<p>本事故は、本船が、名古屋港第4区金城ふ頭73番岸壁に着岸作業中、船首倉庫床面に収納されていたビニールシート及び麻袋が、本件排気管と床面付近で接触したため、ビニールシート及び麻袋が過熱して発火したことにより発生したものと推定される。</p>
<p>再発防止策</p>	<p>今後の同種事故等の再発防止及び被害の軽減に役立つ事項として、次のことが考えられる。</p> <ul style="list-style-type: none"> ・ 船長は、船内において高温になる等の危険な場所を把握し、近くに可燃物等を置かないこと。 ・ 船舶所有者は、高温になる排気管設置を施工する際、室内のみでなく貫通部にも断熱材を使用して高温にならないようにすること。 ・ 船舶所有者は、法令により火災探知装置等の設置が求められる船舶以外の船舶であっても、機関室だけでなく倉庫等にも火災探知装置等を設置することが望ましい。

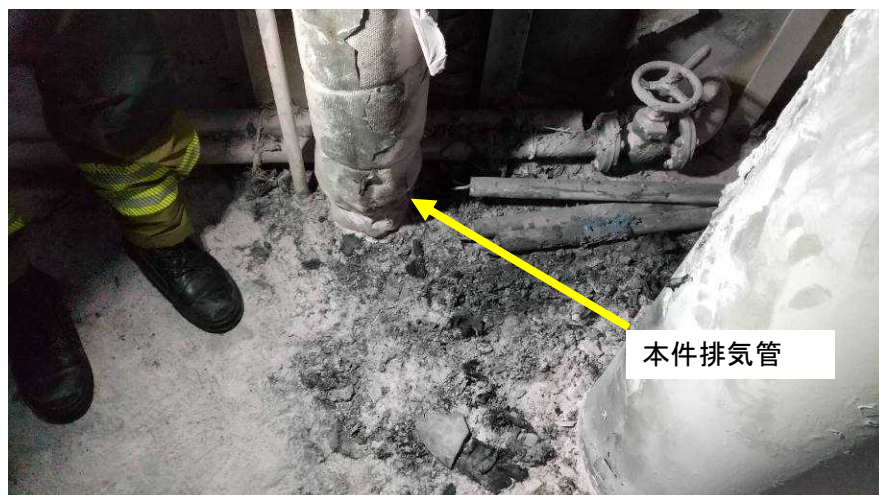
写真2 鎮火後の状況

<p>(腐食性物質の運送に使用する容器及び包装)</p> <p>第百八条 腐食性物質を運送する場合は、荷送人は、その容器及び包装について、第八条第一項の規定によるほか、構造及び性能に関し告示で定める基準によらなければならない。</p> <p>(腐食性物質の積載方法)</p> <p>第百九条 腐食性物質を運送する場合は、船長は、第二十条第一項の規定によるほか、その積載方法に関し告示で定める基準によらなければならない</p> <p>船舶による危険物の運送基準等を定める告示（昭和五十四年九月二十七日運輸省告示第五百四十九号）によれば、苛性ソーダ（固体）の運送に関する規程は以下のとおりである。</p> <ul style="list-style-type: none"> ・ 国連番号 UN NO. : 1823 ・ 分類 : 腐食性物質 ・ クラス 等級 : 8 ・ 容器等級 : II <p>（試験物質を被験動物の皮膚に60分間接触させたときに、14日以内に完全な皮膚組織の壊死を起こすもの。）</p> <ul style="list-style-type: none"> ・ 容器及び包装に関する規程 : IBC容器IBC08 <p>（IBC容器を使用する際は、材質が樹脂クロス、プラスチックフィルム、織布又は紙の場合、いずれも（多層）防水性のものを使用すること。）</p> <ul style="list-style-type: none"> ・ 積載方法 : A <p>（旅客船以外の船舶では甲板上積載又は甲板下積載）</p> <ul style="list-style-type: none"> ・ 隔離 : 17 <p>（甲板上積載をする場合には、酸類から水平距離で6m以上離して積載することとし、甲板下積載をする場合には、酸類と同一の船倉又は区画に積載しないこと。）</p> <p>(3) 消防による火災の検証</p> <p>本船は、消防署による調査の結果、船首甲板下部の船首倉庫の床面から上甲板に伸びている本件排気管と床面との貫通部付近においてビニールシート及び麻袋が焼けた痕跡が認められ、同倉庫の床面に置かれていたビニールシート及び麻袋が、高温になった本件排気管の貫通部に接触し、ビニールシートが発火し、周囲に拡大延焼したと認定された。</p>
