船舶事故調査報告書

令和5年3月8日

運輸安全委員会（海事専門部会）議決

事故種類	衝突
発生日時	令和4年10月16日 13時03分ごろ
発生場所	長崎県南島原市瀬詰埼西方沖 瀬詰埼灯台から真方位281°4.4海里（M）付近 （概位 北緯32°36.3′ 東経130°04.9′）
事故の概要	漁船第三静山丸は、南西進中、また、漁船海誠は、操業を行いながら低速力で東進中、両船が衝突した。 第三静山丸は、左舷船首部外板に亀裂等を生じ、また、海誠は、船首部両舷ブルワークに破口等を生じた。
事故調査の経過	令和4年10月21日、本事故の調査を担当する主管調査官（長崎事務所）ほか1人の地方事故調査官を指名した。 原因関係者から意見聴取を行った。
事実情報 船種船名、総トン数 船舶番号、船舶所有者等 L×B×D、船質 機関、出力、進水等	A 漁船 第三静山丸、5.8トン NS2-10641（漁船登録番号）、個人所有 11.98m（Lr）×2.73m×0.91m、FRP ディーゼル機関、355.00kW、平成2年12月6日 第292-34050号（船舶検査済票の番号） B 漁船 海誠、4.16トン NS3-65869（漁船登録番号）、個人所有 9.73m（Lr）×2.24m×0.77m、FRP ディーゼル機関、169.17kW、昭和53年11月30日 第292-37891号（船舶検査済票の番号）
乗組員等に関する情報	A 船長A 77歳 一級小型船舶操縦士・特殊小型船舶操縦士・特定 免許登録日 昭和61年8月28日 免許証交付日 平成30年10月9日 （令和5年12月7日まで有効） B 船長B 62歳 一級小型船舶操縦士・特殊小型船舶操縦士・特定 免許登録日 平成16年10月14日 免許証交付日 令和元年5月22日 （令和6年10月14日まで有効）

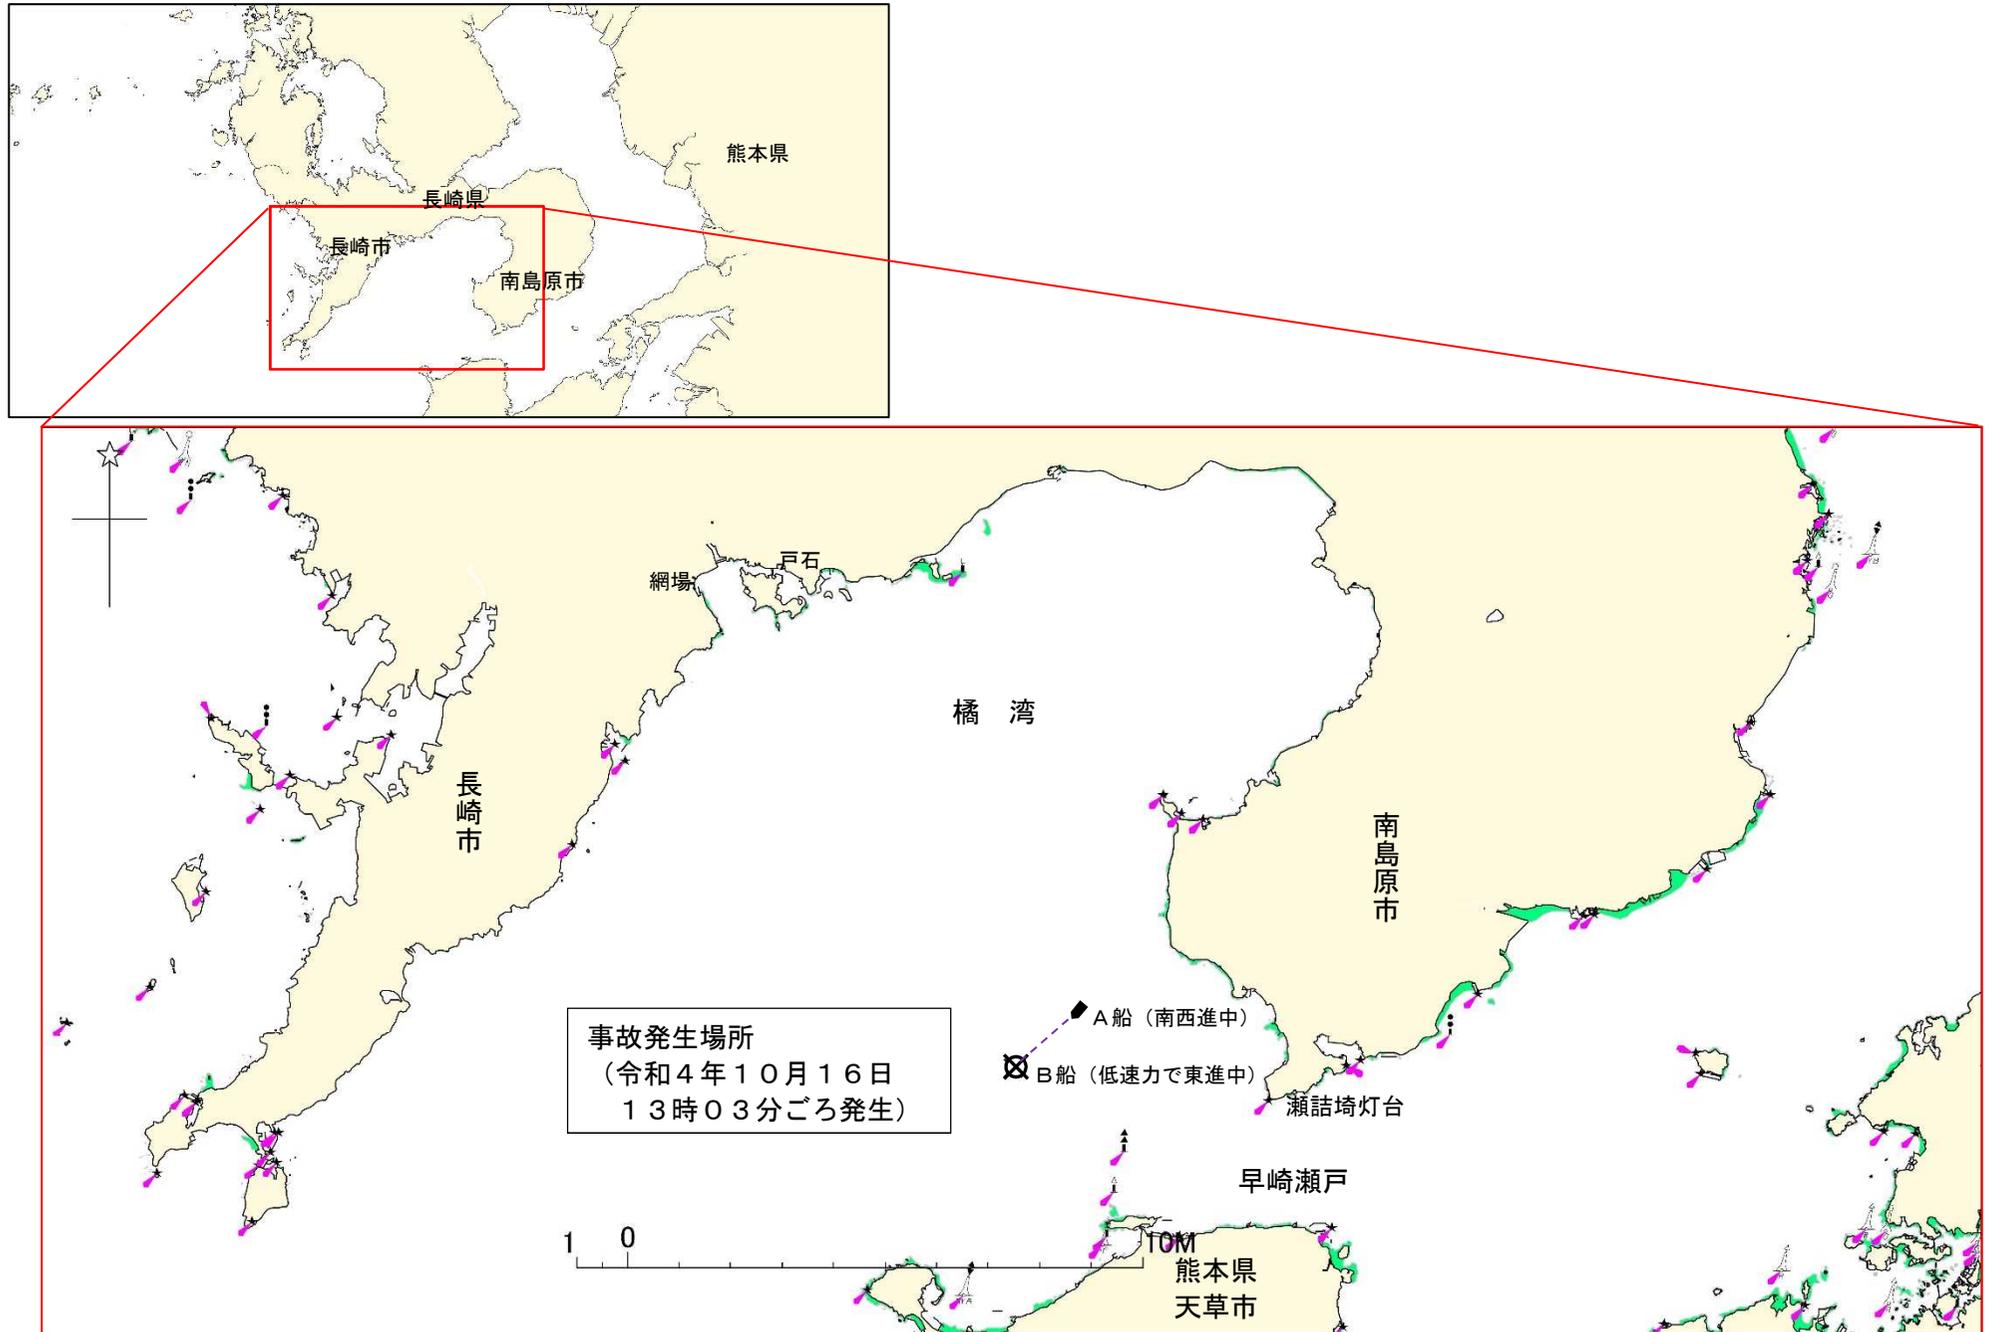
付図1 事故発生経過概略図

<p>その他の事項</p>	<p>(付図1 事故発生経過概略図 参照)</p> <p>船長Aは、漁場を発進する際、1Mレンジに設定したレーダーで周囲を確認したが、A船から約1.5M離れていたB船の映像が表示されず、また、目視により周囲を確認したものの、A船の進行方向に他船を認めなかったため、前路に航行の支障となる船舶はいないと思い、魚群探索に意識を向けながら航行し、衝突するまでB船に気付かなかったと本事故後に思った。</p> <p>船長Bは、令和2年3月に勤務先を定年退職し、同年4月から漁業兼遊漁船業を始め、春ごろから12月ごろまでの間、たちうお漁を行っており、令和4年に瀬詰埼西方沖の漁場で操業を行うのは3回目であった。</p> <p>船長Bは、漁業を始めて間がなかったため、操業に慣れておらず、他の漁師に比べて漁具の投入などに時間を要していた。</p> <p>船長Bは、ふだんからたちうお漁の漁具の投入に約10分要しており、約2分毎に漁具の投入を止めて立ち上がり、身体を左右に捻って周囲の確認を行っており、本事故時も同様に周囲を目視で確認していた。</p> <p>船長Bは、衝突の約2分前、漁具の投入を止め、立ち上がって周囲を見渡していたが、A船を見た記憶がなく、A船の記憶がないのは、A船の船首がB船に向いておらず、A船との衝突の危険を感じなかったからではないかと本事故後に思った。</p> <p>船長Bは、本事故時、視界が良かったため、レーダーを作動させていなかったが、レーダーを作動させていれば左舷船尾部から操舵室内のレーダー画面を見ることができると、B船に向かって接近して来る態勢のA船の映像を確認できたのではないかと本事故後に思った。</p>
<p>分析</p> <p>乗組員等の関与</p> <p>船体・機関等の関与</p> <p>気象・海象等の関与</p> <p>判明した事項の解析</p>	<p>A あり、B あり</p> <p>A なし、B なし</p> <p>A なし、B なし</p> <p>A船は、瀬詰埼西方沖を南西進中、船長Aが、前路に航行の支障となる船舶はいないと思い、魚群探知機を使用して魚群探索に意識を向けて航行を続けたことから、前路で操業中のB船に気付かず、B船と衝突したものと推定される。</p> <p>船長Aは、南西進を開始する際、1Mレンジに設定したレーダーで周囲を確認したが、A船から約1.5M離れていたB船の映像が表示されず、また、目視により周囲を確認したものの、A船の進行方向に他船を認めなかったことから、前路に航行の支障となる船舶はいないと思ったものと考えられる。</p> <p>B船は、瀬詰埼西方沖で操業を行いながら低速力で東進中、船長Bが、左舷船尾部に設置してある椅子に右舷方を向いて腰を掛け、船尾</p>

<p>部から漁具の投入を行いながら航行を続けたことから、自身の左後方付近からB船に向かって接近してくるA船に気付かず、A船と衝突したものと考えられる。</p> <p>船長Bは、操業に慣れておらず、時々椅子から立ち上がって周囲を見渡しながら操業を行っていたが、自身の左後方付近からB船に向かって接近してくるA船を認識できなかったことから、船尾部から漁具の投入を行いながら航行を続けたものと考えられる。</p> <p>船長Bは、衝突の約2分前、目視のみで周囲を確認した際、B船とA船との距離が約1,100mであったものの、A船との衝突の危険を感じなかったことから、A船がB船に向かって接近してくる態勢であることを認識できなかった可能性があると考えられる。</p>
<p>原因</p>	<p>本事故は、瀬詰埼西方沖において、A船が南西進中、B船が操業を行いながら低速力で東進中、船長Aが、前路に航行の支障となる船舶はいないと思い、魚群探索に意識を向けて航行を続け、また、船長Bが、左舷船尾部に設置してある椅子に右舷方を向いて腰を掛け、漁具の投入を行いながら航行を続けたため、互いに接近していることに気付かず、両船が衝突したものと考えられる。</p>
<p>再発防止策</p>	<p>今後の同種事故等の再発防止及び被害の軽減に役立つ事項として、次のことが考えられる。</p> <ul style="list-style-type: none"> ・漁船の船長は、航行中、魚群探索に意識を向け過ぎず、常時、周囲の見張りを適切に行うこと。 ・漁船の船長は、操業中であってもレーダーを作動させ、目視のみに頼らず、常時、周囲の見張りを適切に行うこと。 ・船長は、事故発生後、速やかに海上保安庁に通報を行うこと。
