船舶事故調査報告書

事故種類	衝突
発生日時	令和4年8月1日 06時58分ごろ
発生場所	岩手県釜石市両石漁港南東方沖 両石港西防波堤灯台から真方位124° 1,200m付近 （概位 北緯39° 17.9′ 東経141° 54.4′）
事故の概要	漁船 ^{しのぶ} 忍丸は、漂泊中、また、漁船 ^{べんてん} 弁天丸は、北西進中、両船が衝突した。 忍丸は、船長が重傷を負い、左舷船尾部外板及び船外機に亀裂を生じ、また、弁天丸は、船底外板に擦過傷を生じた。
事故調査の経過	令和4年8月9日、本事故の調査を担当する主管調査官（仙台事務所）ほか1人の地方事故調査官を指名した。 原因関係者から意見聴取を行った。
事実情報 船種船名、総トン数 船舶番号、船舶所有者等 L×B×D、船質 機関、出力、進水等	A 漁船 忍丸、0.95トン IT3-24455（漁船登録番号）、個人所有 6.20m(Lr)×1.46m×0.48m、FRP ガソリン機関、30kW（動力漁船登録票による）、 昭和53年10月3日 B 漁船 弁天丸、0.6トン IT3-40465（漁船登録番号）、個人所有 5.89m(Lr)×1.77m×0.70m、FRP ガソリン機関、30kW（動力漁船登録票による）、 平成24年2月20日
乗組員等に関する情報	A 船長A 84歳 一級小型船舶操縦士・特殊小型船舶操縦士・特定 免許登録日 昭和50年4月24日 免許証交付日 令和3年10月18日 （令和9年7月23日まで有効） B 船長B 81歳 一級小型船舶操縦士・特殊小型船舶操縦士・特定 免許登録日 昭和50年5月22日 免許証交付日 令和元年6月6日 （令和7年3月1日まで有効）

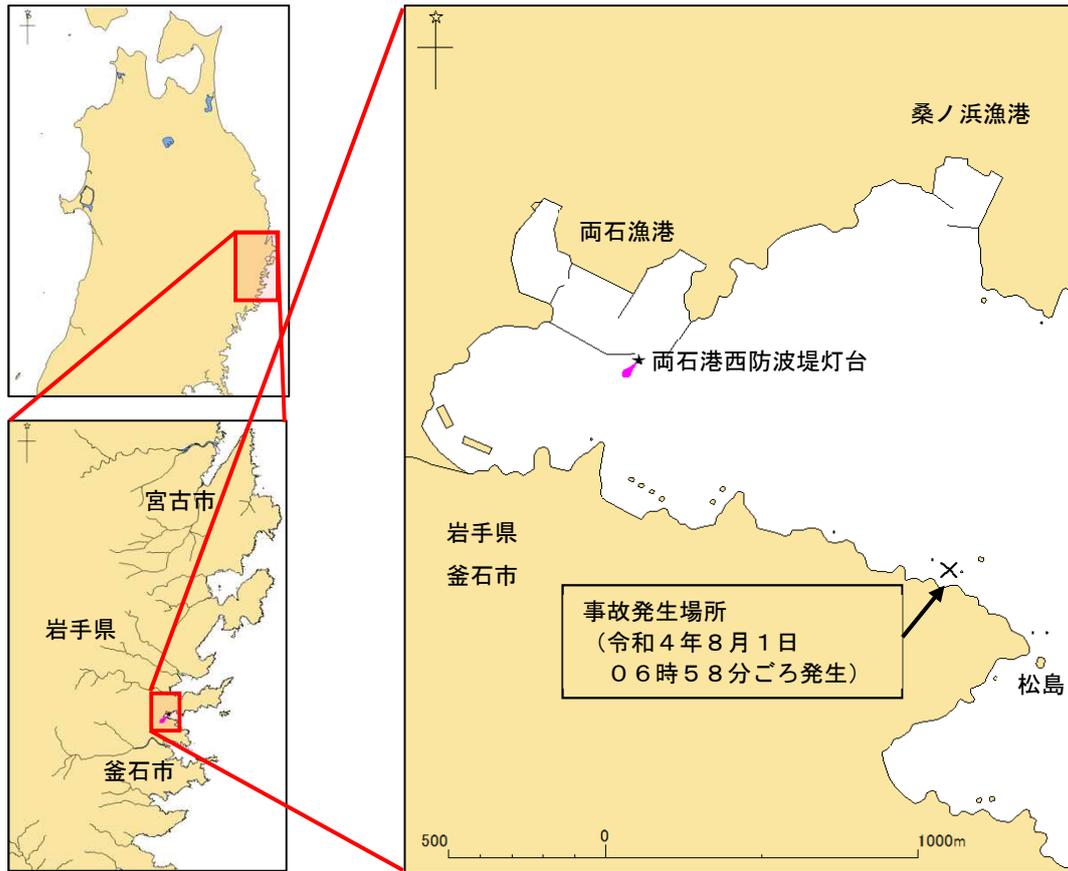
付図1 事故発生場所概略図

<p>配を依頼し、A船に船長Aを乗せたまま、両石漁港へえい航した。 (付図1 事故発生場所概略図、写真1 A船の損傷状況、写真2 B船の損傷状況 参照)</p>
その他の事項	<p>船長Bは、ふだん、船首浮上による死角を補うために、船首を振ったり、立ったりして操船を行っていた。</p>
分析 乗組員等の関与 船体・機関等の関与 気象・海象等の関与 判明した事項の解析	<p>A あり、B あり A なし、B あり A なし、B なし</p> <p>A船は、両石漁港南東方沖において、漁具等の片付けをしながら漂泊中、船長Aが、自船に向かってくるB船に気付いたものの、そのまま航行してくることはないと思い、漂泊を続けたことから、B船と衝突したものと考えられる。</p> <p>B船は、両石漁港南東方沖において、北西進中、船長Bが、船首浮上による死角が生じた状態でA船に向かって航行を続けたことから、A船と衝突したものと考えられる。</p>
原因	<p>本事故は、両石漁港南東方沖において、A船が漁具等の片付けをしながら漂泊中、B船が北西進中、船長Aが、自船に向かってくるB船に気付いたものの、そのまま航行してくることはないと思い、漂泊を続け、また、船長Bが、船首浮上による死角が生じた状態でA船に向かって航行を続けたため、両船が衝突したものと考えられる。</p>
再発防止策	<p>今後の同種事故等の再発防止に役立つ事項として、次のことが考えられる。</p> <ul style="list-style-type: none"> ・船長は、他船が自船に向かって接近してくることに気付いた場合、速やかに他船の前路上から移動すること。 ・船長は、船首浮上による死角が生じた状態で航行する場合は、たとえ、発航前に前路に他船を認めなくても、船首を振ったり、立ち上がったたりするなどして死角を補う操船を行うこと。

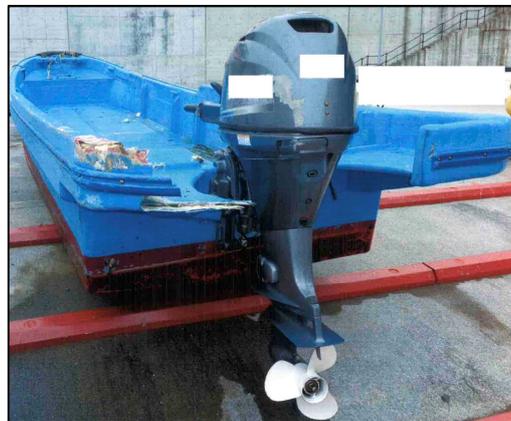
写真1 A船の損傷状況

死傷者等	A 重傷 1人（船長A） B なし
損傷	A 左舷船尾部及び船外機に亀裂 B 船底外板に擦過傷
気象・海象	気象：天気 曇り、風向 西、風力 1、視界 良好 海象：海上 平穏
事故の経過	<p>A船は、船長Aが1人で乗り組み、うに漁の目的で、令和4年8月1日04時10分ごろ、両石漁港を出港した。</p> <p>船長Aは、当初、桑ノ浜漁港周辺で、その後、06時00分ごろから両石漁港南東方沖に移動し、船首を西北西方に向けて船外機を停止させ、右舷中央部付近に取り付けたサイドスラストで操船しながら箱眼鏡とたも網を使用してうに漁を行った。</p> <p>船長Aは、06時45分ごろ、操業を終えて漁具等を片付けることとし、本船の船体が近くの岩礁に接触しない場所まで、サイドスラストを使用して北西方に約30m移動した際、自船に向かってくるB船に気付いたが、そのまま航行してくることはないと思い、漁具等の片付けを開始した。</p> <p>船長Aは、漁具等の片付けを終えて顔を上げると、B船が更に接近してきたので、衝突のおそれを感じ、B船に対して大声を上げながら、船外機を始動しようと船尾に向かったものの、間に合わずに身をかがめたところ、06時58分ごろB船がA船の左舷船尾に衝突して船体に乗り揚げ、その下敷きとなった。</p> <p>A船は、船長Aが負傷したこと及び船外機の損傷により、自力での航行が不可能となり、船長Aを乗せた状態で、B船にえい航されて両石漁港に入港した。</p> <p>船長Aは、両石漁港に入港後、救急隊に引き継がれ、釜石市内の病院に搬送され、高エネルギー外傷^{*1}と診断された。</p> <p>B船は、船長Bが1人で乗り組み、うに漁の目的で、04時00分ごろ、松島周辺の漁場に向けて両石漁港を出港した。</p> <p>船長Bは、松島周辺の漁場に到着し、04時20分ごろから06時55分ごろまで操業を行った後、帰港を開始した。</p> <p>船長Bは、B船が船首浮上による死角が左右にそれぞれ約15°生じた状態で、船尾部に腰を掛けて船外機のハンドルを握り、約10ノットの対地速力で北西進していたところ、突然、衝撃を感じ、周囲を確認したところ、A船の左舷船尾部に衝突して乗り揚げていることに気付いた。</p> <p>B船は、後進を掛けて離れた際、船長BがA船の左舷船尾部で船長Aが負傷していることに気付き、家族に携帯電話を掛けて救急車の手</p>
