# 船舶事故調査報告書

令和5年4月5日

運輸安全委員会（海事専門部会）議決

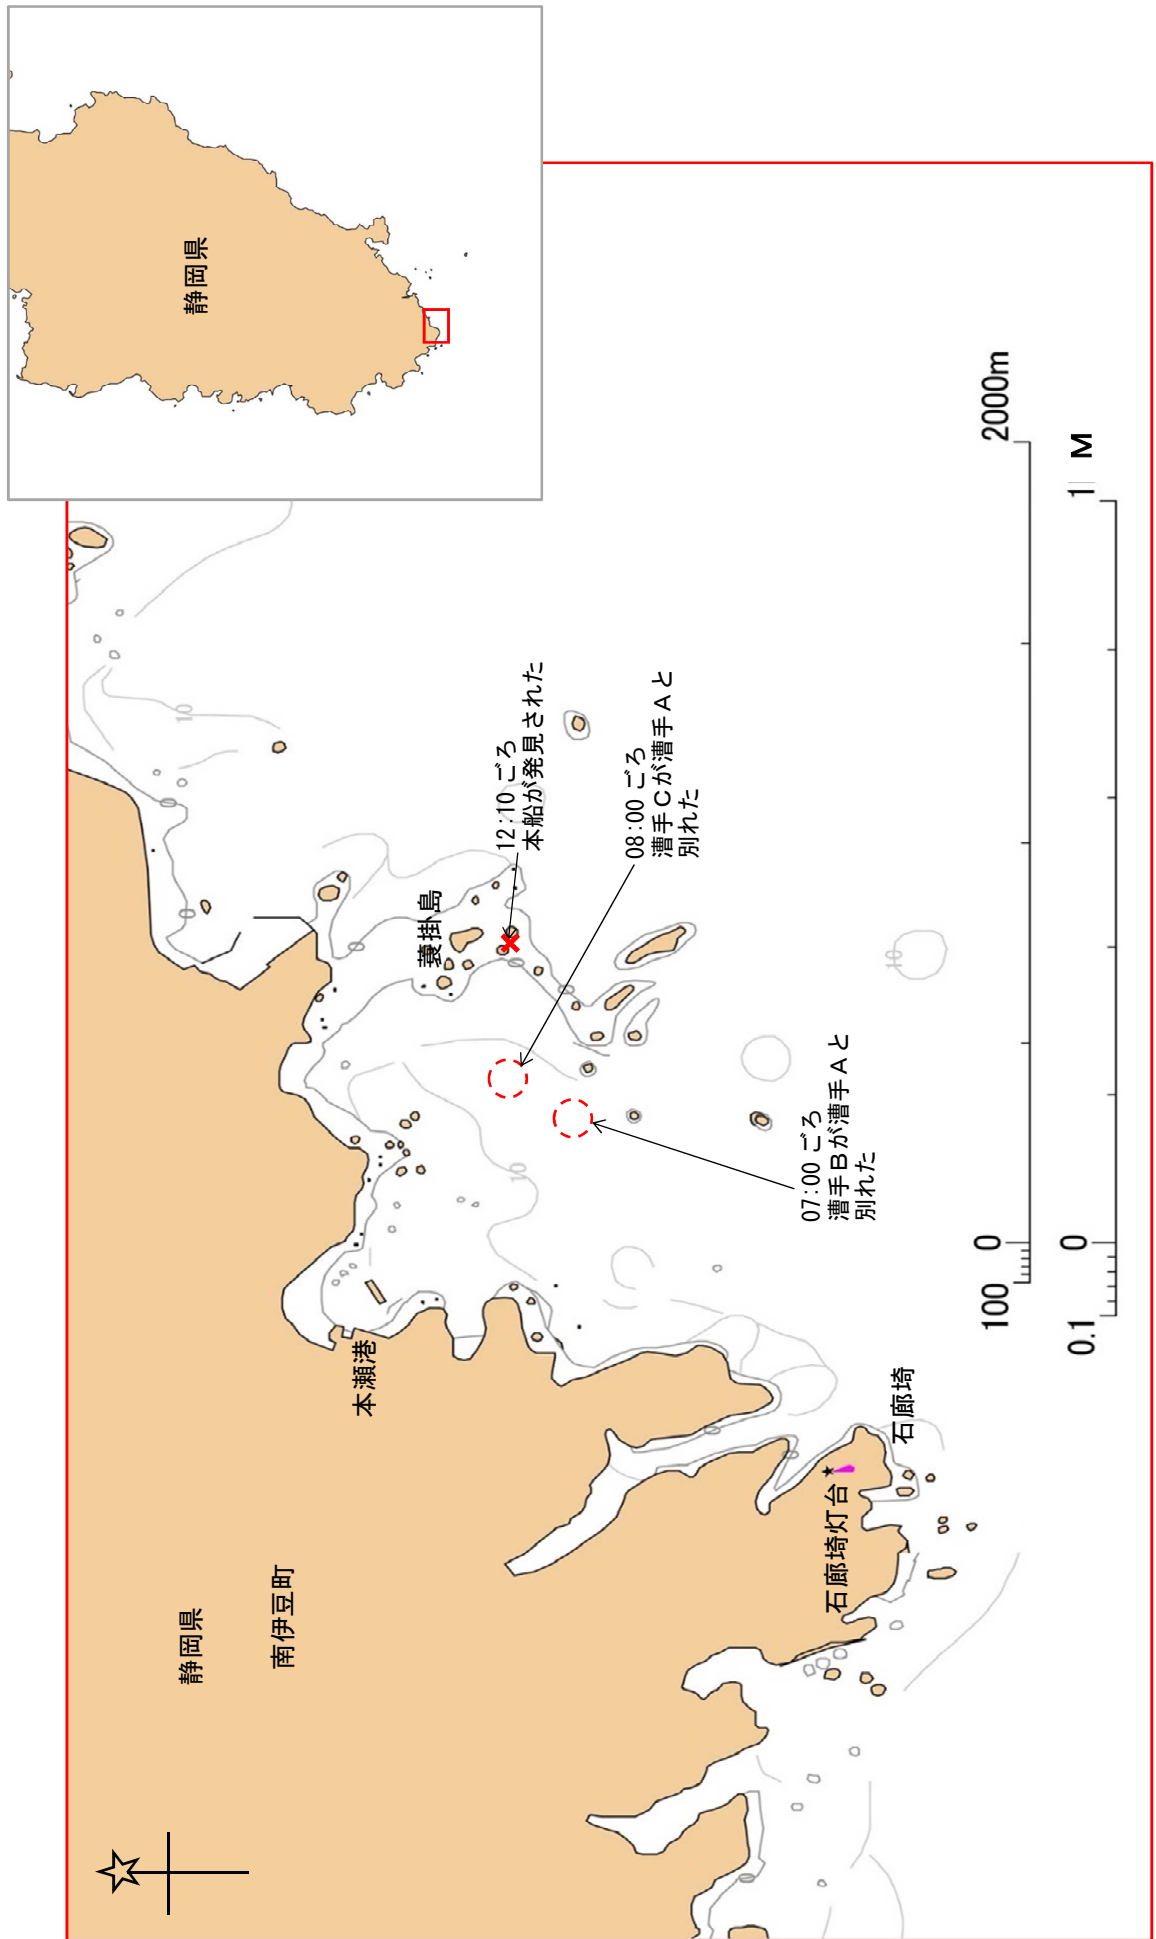
付図1 事故発生場所概略図

| | <p>いた後、しばらくしても漕手Aが戻ってこないで、09時34分ごろ漕手Aの携帯電話に架電したが、電波が届かない場所にあるか、電源が入っていない状態である旨のアナウンスが流れてつながらなかった。</p> <p>漕手Bは、漕手Aが携帯電話を落としたか、あるいは事故にあったかもしれないと思い、カヤックに乗って本瀬港南東方沖や石廊崎周辺を捜索したが本船及び漕手Aを見付けられず、また、途中、何度か漕手Aに架電したものの同様につながらなかった。</p> <p>漕手Bは、本瀬港に帰港しても漕手Aが戻っていなかったで、10時13分ごろ118番通報で海上保安庁に本事故の発生を通報した。</p> <p>海上保安庁の巡視船及び航空機並びに付近の漁業協同組合所属船による捜索が行われ、12時10分ごろ南伊豆町<sup>みのかげ</sup>蓑掛島付近の岩場に無人の状態で乗り揚げた本船が発見されたが、漕手Aは発見されず、行方不明となった。</p> <p>(付図1 事故発生場所概略図 参照)</p> |
