船舶事故調査報告書

事故種類	乗組員死亡
発生日時	不明（令和4年6月4日 07時00分ごろ～09時00分ごろの間）
発生場所	不明（三重県南伊勢町 ^{きざらうら} 礪浦漁港東方沖）
事故の概要	漁船 ^{かしま} 鹿島丸は、操業中、船長が落水して溺死した。
事故調査の経過	令和4年6月21日、本事故の調査を担当する主管調査官（横浜事務所）ほか1人の地方事故調査官を指名した。 原因関係者からの意見聴取は、本人が本事故で死亡したため、行わなかった。
事実情報 船種船名、総トン数 船舶番号、船舶所有者等 L×B×D、船質 機関、出力、進水等	漁船 鹿島丸、1.48トン ME3-46688（漁船登録番号）、個人所有 6.68m（Lr）×1.58m×0.64m、FRP ディーゼル機関、漁船法馬力数10、昭和55年9月2日
乗組員等に関する情報	船長 81歳 二級小型船舶操縦士・特殊小型船舶操縦士・特定 免許登録日 昭和50年9月12日 免許証交付日 平成30年2月19日 （令和5年6月30日まで有効）
死傷者等	死亡 1人（船長）
損傷	なし
気象・海象	気象：天気 晴れ、風 ほとんどなし、視界 良好 海象：海上 平穏、水温 約17℃
事故の経過	本船は、船長が1人で乗り組み、たこ籠漁の目的で、礪浦漁港東方沖の漁場に向け、令和4年6月4日06時50分ごろ同漁港を出港したことを船長の家族によって目撃された。 僚船の船長（以下「僚船船長A」という。）は、礪浦漁港に帰航中、09時00分ごろ ^{おせ} 逢瀬ノ鼻の干出岩付近で本船を発見し、漁場とは違う海域であるので、不審に思い、旋回して本船に向かった。 僚船船長Aは、本船が無人の状態であったので、船長が干出岩付近に避難しているのではないかと思い、何度も、その周辺に向かって声を掛けたものの、返事がなかった。 僚船船長Aは、付近にいた僚船の船長（以下「僚船船長B」とい

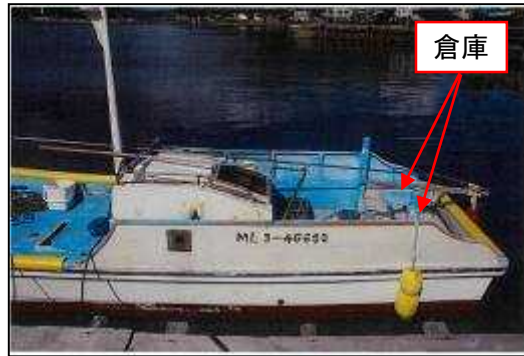
写真2 本船の船尾部（海上保安庁提供）

<p>う。)に本船が無人であり、船長が見当たらないことを伝え、付近の養殖筏^{いかだ}で作業をしていた作業員に本事故が発生したことを伝え、所属の漁業協同組合（以下「漁協」という。）に連絡するよう依頼したのち、僚船船長Bと共に付近海域の搜索を開始した。</p> <p>漁協の担当者は、09時30分ごろ本事故の発生を受け、漁協に所属する組合員に搜索の協力を要請したのち、10時06分ごろ118番通報した。</p> <p>本船は、僚船によって礪浦漁港にえい航された。</p> <p>船長は、巡視船、僚船等によって搜索されたが、発見されず、その後、8日05時26分ごろ南伊勢町五ヶ所港南南西方沖の海域で、うつ伏せの状態で見つかるのを漁船の船長によって発見された。</p> <p>漁船の船長は、118番通報したのち、船長を見失わないように海上保安庁が来援するまで、船長を監視した。</p> <p>船長は、07時26分ごろ来援した巡視艇に救助され、三重県志摩市所在の病院に搬送されたものの、死亡が確認され、溺死と検案された。</p> <p>(付図1 事故発生場所概略図 参照)</p>
<p>その他の事項</p>	<p>(1) 本船の状況など</p> <p>本船は、発見当時、主機が中立運転の状態、他船と衝突した痕跡が認められなかった。</p> <p>前部甲板は、予備の漁具として左舷側にたこ籠が置かれ、右舷側に旗、ボンデン、綱等が置かれていた。</p> <p>救命胴衣は、発見当時、船尾部の倉庫内に保管されていた。</p> <p>魚倉内には、たこ等の漁獲物は入っていなかった。</p> <p>本船の前部甲板から舷側の上端までの高さは、約30cmであった。(写真1、2参照)</p> <div data-bbox="694 1467 1220 1818" data-label="Image"> </div> <p>写真1 本船の船首部 (海上保安庁提供)</p>

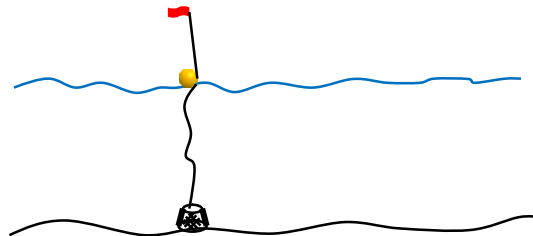
図1 たこ籠漁の状況（イメージ）

地元の漁師は、主機を中立運転にして、甲板から旗を付けたボンデン及び綱につなげたたこ籠を海中から揚収して餌の交換をしたのち、たこ籠を海中に投入していた。（図1参照）

本船は、たこ籠を海中に約6～7個投入していた。

船長の家族は、操業中、船長が綱に足を取られて体勢を崩し、
