## 船舶事故調査報告書

事故種類	乗組員行方不明
発生日時	不明（令和4年4月10日 07時前ごろ～14時22分ごろの間）
発生場所	福井県南越前町河野漁港南南東方沖 河野港第2防波堤灯台から真方位158° 1.1海里（M）付近 （概位 北緯35° 48.5′ 東経136° 04.6′）
事故の概要	漁船第五宝栄丸は、無人で航行しているところを発見され、船長が行方不明となった。
事故調査の経過	令和4年4月18日、本事故の調査を担当する主管調査官（神戸事務所）ほか1人の地方事故調査官を指名した。 原因関係者からの意見聴取は、本人が本事故で行方不明となったため行わなかった。
事実情報 船種船名、総トン数 船舶番号、船舶所有者等 L×B×D、船質 機関、出力、進水等	漁船 第五宝栄丸、0.8トン FK3-11695（漁船登録番号）、個人所有 6.26m（Lr）×1.87m×0.73m、FRP ガソリン機関、60kW（動力漁船登録票による）、平成12年5月1日
乗組員等に関する情報	船長 73歳 二級小型船舶操縦士・特殊小型船舶操縦士・特定 免許登録日 昭和50年11月7日 免許証交付日 平成30年2月2日 （令和5年4月27日まで有効）
死傷者等	行方不明 1人（船長）
損傷	なし
気象・海象	気象：天気 晴れ、風向 北、風力 2 海象：海上 平穏、海面水温 約13℃
事故の経過	船長は、令和4年4月10日の朝、海の穏やかな状況を見てたこがご漁に出ることを決め、06時30分ごろ船長の家族（以下「家族」という。）に見送られて自宅を出た。 家族は、ふだんは11時ごろまでに沖にいる船長から帰港する旨の電話連絡を受け、漁港へ行って本船から漁獲物を下ろす手伝いをしていたが、本事故当日は、12時になっても連絡がなく、船長の携帯電話に電話すると電波が届かない状態である旨のアナウンスが流れて繋

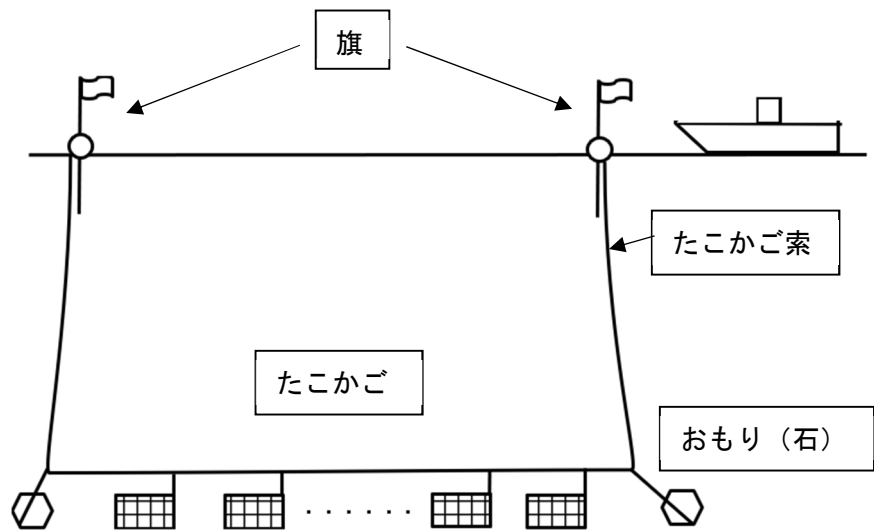
図1 本船のたこかご漁の仕掛け（イメージ）

<p>がらず、心配になって河野漁港へ様子を見に行った。</p> <p>家族は、河野漁港で僚船の船長（以下「船長A」という。）に出会い、船長がふだんの帰宅時刻を過ぎても帰宅せず、連絡が取れないことを伝え、同漁港にも本船がいなかったため、海岸線から本船を探す目的で、車で海岸線の道路へ向かった。</p> <p>家族は、ふだん船長がたこかごを仕掛けている河野漁港の南南東沖に本船を発見したが、本船に船長がいるかどうか見えなかったため、船長Aに僚船で状況を見に行ってもらった。</p> <p>船長Aは、14時22分ごろ河野漁港の南南東方沖において、たこかご索が海中に垂れた状態で、微速力で前進していた無人の本船を発見し、118番通報して漁師仲間にも船長の捜索を依頼した。</p> <p>船長Aから連絡を受けて本船発見場所に到着した別の僚船の船長（以下「船長B」という。）は、本船に移乗して微速力前進の位置にあったクラッチを中立の位置に戻し、船外機を停めた後、たこかご索の片端に結ばれている浮きに立てた旗（以下「旗」という。）が船内に取り込まれ、たこかご索がウインチに巻かれていたが、たこかごは海中にあることを確認した。</p> <p>本船は、別の僚船に乗船していた乗組員が移乗して操船し、河野漁港に帰港した。</p> <p>船長は、海上保安庁の巡視船艇、ヘリコプター、僚船等により3日間捜索が続けられたが、発見されず、行方不明となった。</p> <p>（付図1 事故発生場所概略図、写真1 本船、写真2 本船発見時のたこかご索の状況（再現） 参照）</p>
<p>その他の事項</p>	<p>家族によれば、船長は、定置網漁業やたこかご漁など、45年以上の漁業の経験があり、本事故の10年前ごろからはたこかご漁だけを行っていて、本事故発生当日の健康状態は良好で、ふだんの様子と変わりはない。</p> <p>船長Bは、本事故発生当日、07時前に河野漁港で船長が出航準備をしている姿を目撃していた。</p> <p>本船発見時、前部甲板上には、ベスト型の救命胴衣とたこかご漁に使用する餌のいわしが入った箱以外は何も置かれておらず、船体には衝突痕などの損傷はなかった。また、船長捜索時、本船発見場所付近で、船長のカップズボンと長靴が回収されたが、携帯電話は発見されなかった。</p> <p>本船のたこかご漁は、たこかご索の中央部に約20m間隔でたこかご10個とその両側におもりの石を取り付け、たこかご索の両端に旗を結び付けて、たこかごを海底に沈めて仕掛けておくものであった。</p> <p>（図1 参照）</p>

たこかごを引き揚げる時は、片端の旗を船内に取り込んで船首部のウインチにたこかご索を巻き、船外機を停止した後、たこかご索をウインチで巻いてたこかごを1個ずつ引き揚げ、たこを取り出していけすに入れ、たこかごに餌を入れて船上に置き、再び同じ場所付近に仕掛ける時は、船外機を始動し前進又は後進しながら、たこかごを海中に1個ずつ沈めて、最後に旗を投入していた。

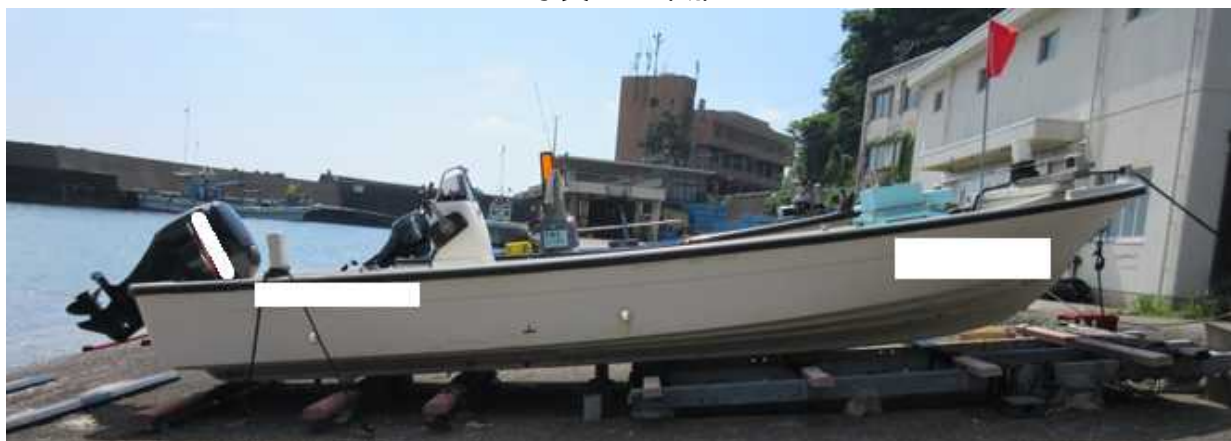
写真2 本船発見時のたこかご索の状況（再現）

本船は、無人の状態で発見された際、たこかご索の一端の旗が船上に取り込まれて、たこかごが海中にあったことから、船長が操業中に落水した可能性があるものと考えられるが、目撃者がおらず、落水した状況を明らかにすることはできなかった。
