船舶事故調査報告書

事故種類	漕手行方不明																																							
発生日時	不明（令和3年12月30日 07時10分ごろ～令和4年1月4日 07時30分ごろの間）																																							
発生場所	不明（神奈川県小田原市米神漁港 ^{こめかみ} ～神奈川県藤沢市引地川河口付近の鶴沼海岸 ^{くげぬま} の砂浜で本船が発見された場所の間）																																							
事故の概要	カヤック（船名なし）は、無人の状態で見られ、漕手が行方不明となった。																																							
事故調査の経過	令和4年1月11日、本事故の調査を担当する主管調査官（横浜事務所）ほか1人の地方事故調査官を指名した。 原因関係者からの意見聴取は、本人が本事故で行方不明となったため、行わなかった。																																							
事実情報 船種船名、総トン数 船舶番号、船舶所有者等 L×B×D、船質 機関、出力、進水等	カヤック（船名なし）、重量28kg なし、個人所有 3.90m×0.81m×約0.40m、ポリエチレン 機関なし、不詳																																							
乗組員等に関する情報	漕手 35歳																																							
死傷者等	行方不明 1人（漕手）																																							
損傷	なし																																							
気象・海象	<p>気象：天気 晴れ、風向 北北東、風速 約3.2m/s、視程 約20km（令和3年12月30日07時の横浜地方気象台の観測値） 海象：波高 約0.5m、水温 約17℃ 米神漁港の北北東方約6.9kmに位置する小田原地域気象観測所の令和3年12月30日の観測値は、次のとおりであった。</p>

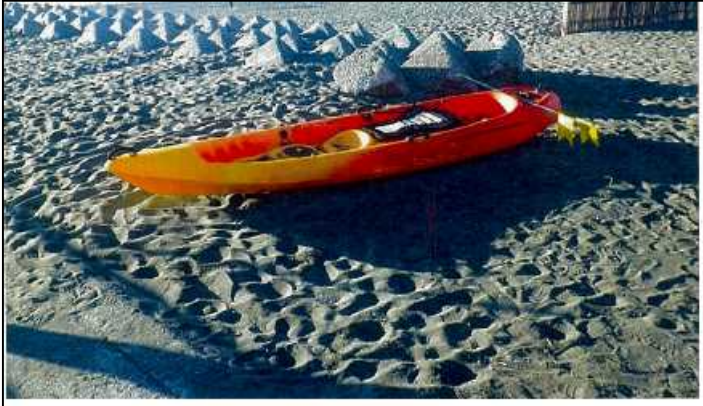
</div> <p style="text-align: center;">写真1 本船（海上保安庁提供）</p> <p>シーカヤックは、海上保安庁に回収され、その後、漕手が乗る本船であることが確認された。</p> <p>(付図1 事故発生場所概略図 参照)</p>

<p>原因</p>	<p>本事故は、漕手が、強風注意報及び波浪注意報が発表されている状況下、本船で出発し、本船から落水したことにより発生したものと考えられる。</p>
<p>再発防止策</p>	<p>今後の同種事故等の再発防止に役立つ事項として、次のことが考えられる。</p> <ul style="list-style-type: none"> ・ カヌーの漕手は、強風注意報及び波浪注意報が発表された状況下では出航しないこと。 ・ カヌーの漕手は、海上に出発する場合には事前に気象情報を入手し、カヌーの耐航性を考慮の上、出発の可否を判断すること。 ・ カヌーの漕手は、海上に出発する場合には複数で行動することが望ましい。

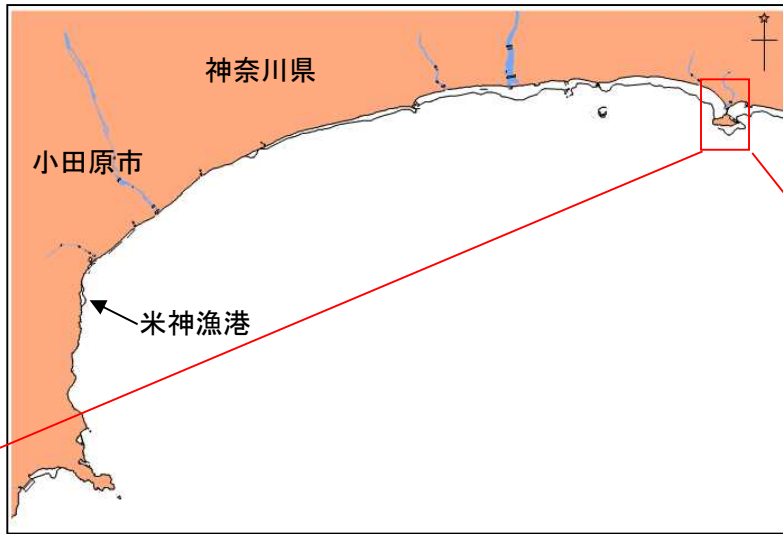
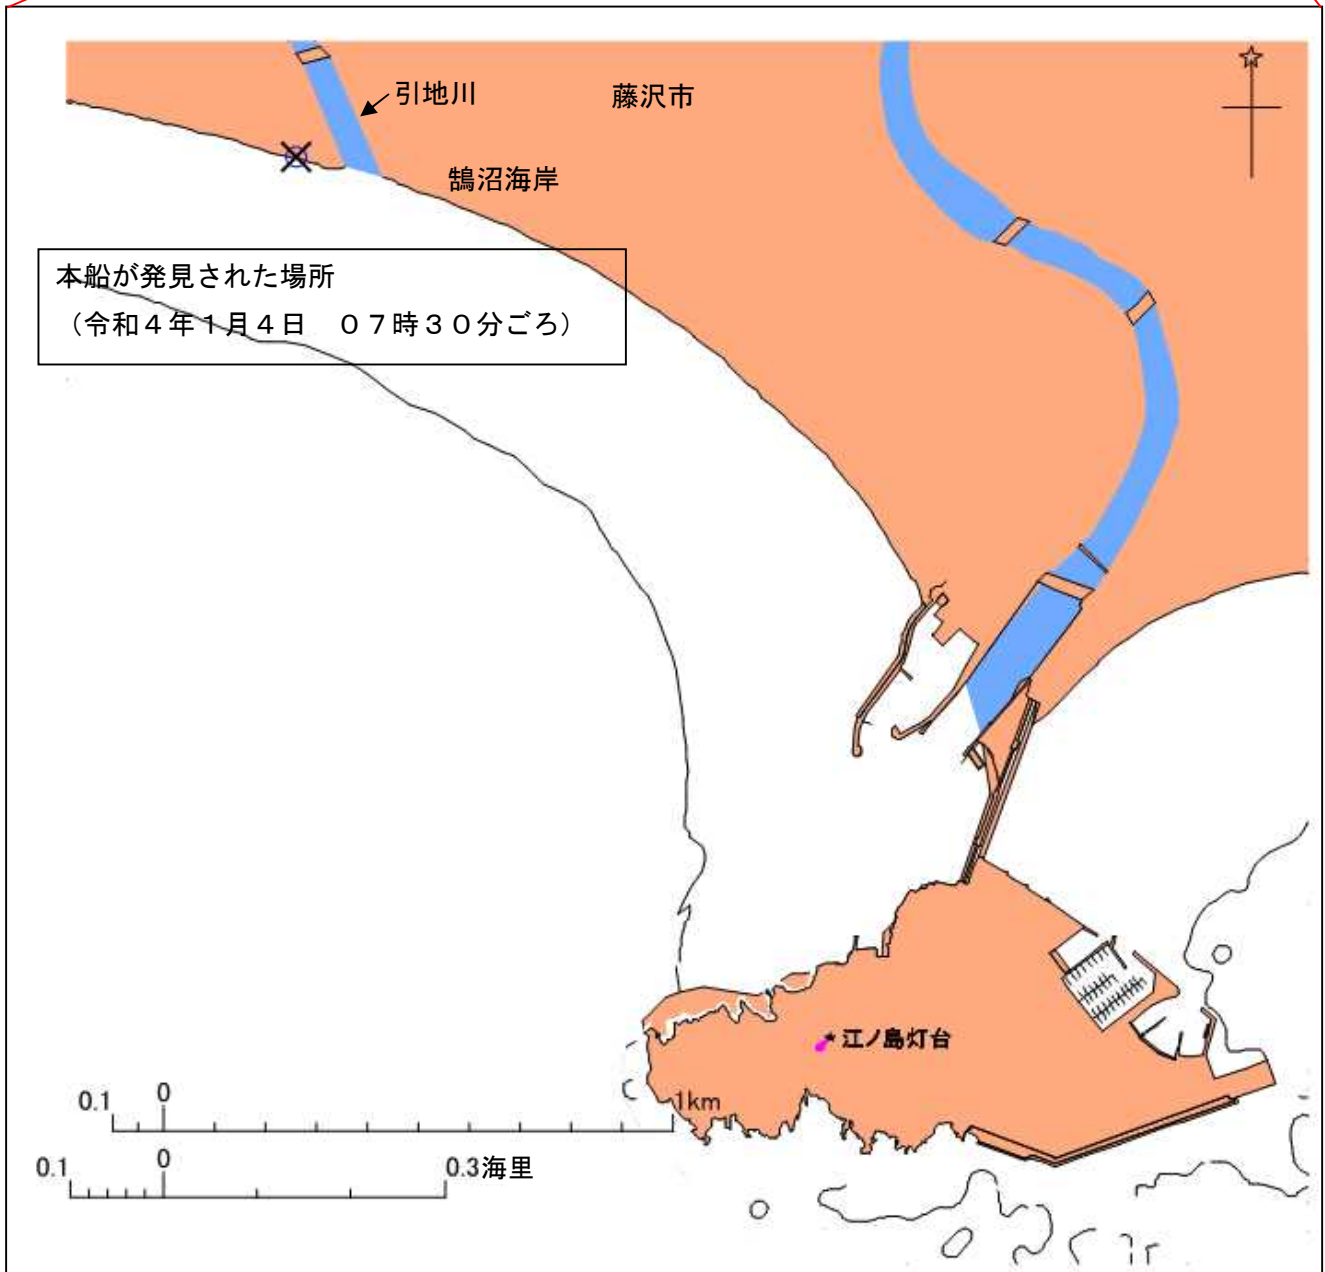
付図1 事故発生場所概略図

08:00	西南西	4.1	西南西	9.0																																			
日時	強風注意報	波浪注意報																																					
令和3年																																							
12月29日 16:02	発表																																						
12月30日 04:30	継続	発表																																					
12月31日 04:27	継続	解除																																					
31日 22:27	解除																																						
令和4年																																							
1月2日 10:15	発表																																						
1月3日 03:48	解除																																						
1月3日 16:16	発表																																						
1月4日 18:11	解除																																						
<p>事故の経過</p>	<p>本船は、令和3年12月30日07時00分ごろ、漕手が単独で米神漁港を出発するところを同漁港の駐車場の管理人に目撃されたのち、07時10分ごろ同駐車場の管理人によって米神漁港の約400～500m東方沖を航行しているところを目撃された。</p> <p>鵜沼海岸を散歩していた通行人は、令和4年1月4日07時30分ごろ引地川河口の砂浜で無人のシーカヤックを発見し、米神漁港から出発したシーカヤックが行方不明になっていることを年末のニュースで知っていたので、もしやと思い、同シーカヤックを確認したところ、パドル等の装備品がなく、行方不明になっているシーカヤックではないかと思い、07時41分ごろ118番通報した。(写真1参照)</p> <div style="text-align: center;">
