船舶事故調査報告書

事故種類	衝突
発生日時	令和4年4月10日 05時58分ごろ
発生場所	静岡県沼津市牛臥海岸西方沖 静浦港馬込1号防波堤灯台から真方位324°1,320m付近 （概位 北緯35°04.2′ 東経138°52.2′）
事故の概要	漁船清時丸は緩やかに左転しながら航行中、また、手漕ぎボート南條5は漂流中、両船が衝突した。 南條5は、漕手が重傷を負い、左舷中央部外板に破口等を生じて船体が破断し、また、清時丸は、船首部船底に擦過傷を生じた。
事故調査の経過	令和4年4月27日、本事故の調査を担当する主管調査官（横浜事務所）ほか1人の地方事故調査官を指名した。 原因関係者から意見聴取を行った。
事実情報 船種船名、総トン数 船舶番号、船舶所有者等 L×B×D、船質 機関、出力、進水等	<p>A 漁船 清時丸、4.93トン SO3-15974（漁船登録番号）、個人所有 9.80m(Lr)×2.37m×0.74m、FRP ディーゼル機関、209.60kW、昭和53年8月4日 第241-10057号（船舶検査済票の番号） （写真1参照）</p>   <p style="text-align: center;">写真1 A船の外観</p> <p>B 手漕ぎボート 南條5、総トン数なし なし、南條ボート 3.57m×1.05m×0.35m、FRP 機関なし、不詳</p>

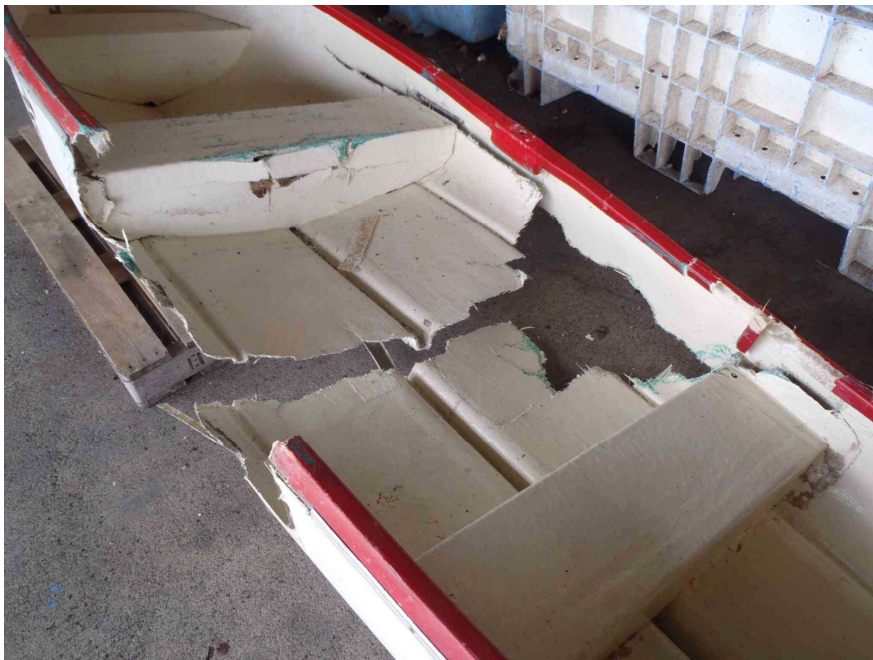
<p>写真3 B船の損傷状況</p>
気象・海象	<p>気象：天気 晴れ、風向 西南西、風力 1、視界 良好 海象：海上 平穏、潮汐 下げ潮の中央期 日出時刻：05時20分ごろ</p>
事故の経過	<p>A船は、船長及び甲板員2人が乗り組み、しらす引き網漁の目的で、静岡県内浦湾の漁場に向け、令和4年4月10日05時30分ごろ静浦漁港馬込地区の定係地を出発した。 船長Aは、所属する漁業協同組合の取決めにより、定刻となるまで</p>

<p>写真2 B船の外観</p>
乗組員等に関する情報	<p>A 船長A 75歳 一級小型船舶操縦士・特殊小型船舶操縦士・特定 免許登録日 昭和51年7月2日 免許証交付日 令和3年10月19日 (令和8年10月31日まで有効)</p> <p>B 漕手B 63歳</p>
死傷者等	<p>A なし B 重傷 1人(漕手B)</p>
損傷	<p>A 船首部船底に擦過傷 B 左舷中央部外板に破口及び船体中央部に亀裂(写真3参照)</p>

<p>A船の所属する漁業協同組合の担当者は、06時09分ごろ海上保安庁に118番通報を行い、本事故の発生を伝えた。</p> <p>漕手Bは、静浦漁港に待機していた救急車によって病院に搬送され、肋骨骨折及び外傷性気胸と診断された。</p> <p>A船は、船首部船底に擦過傷を生じ、また、B船は、左舷中央部外板に破口等を生じて船体が破断した。</p> <p>(付図1 事故発生経過概略図 参照)</p>
<p>その他の事項</p>	<p>船長Aは、約60年の漁業経験を、また、約45年の漁船の船長経験を有し、ふだんは日中の引き網漁に従事しており、年に数回程度、要望があれば夜釣りをを行う遊漁船の船長をしていた。</p> <p>漕手Bは、約30年の船釣り経験を有し、漕手Bが所有する船外機付きの小型船舶又はレンタルの手漕ぎボートにより、月に1回程度釣りに出ていた。</p> <p>B船は、他船から発見されやすいように、幅約0.4m及び高さ約0.2mの片面が黄色で反対面が白色の旗を取り付けた長さ約1.5mの旗竿が、B船の船舶所有者によって舳先に設置されていた。</p> <p>B船には、有効な音響による信号を行うことができる手段がなかった。</p>
<p>分析</p> <p>乗組員等の関与</p> <p>船体・機関等の関与</p> <p>気象・海象等の関与</p> <p>判明した事項の解析</p>	<p>A あり、B あり</p> <p>A なし、B なし</p> <p>A なし、B なし</p> <p>A船は、牛臥海岸西方沖で緩やかに左転しながら航行中、船長Aが、漁の開始前に前方を見渡し、航行の支障となる船はいないと思い、魚群探知機で魚影を探しながら航行を続けたことから、B船に気付かず、B船と衝突したものと考えられる。</p> <p>船長Aは、内浦湾で時々プレジャーボートが釣りをしていることを知っていたが、前方を見渡した際に、プレジャーボートが見当たらなかったことから、ほかに航行の支障となる船はいないと思ったものと考えられる。</p> <p>B船は、牛臥海岸西方沖で船首を南西方に向けて漂流中、漕手Bが、釣りを行っていた際にA船がB船に向かって接近していることに気付いたものの、A船がいずれB船を避けると思い、釣りを続けたことから、A船と衝突したものと考えられる。</p> <p>漕手Bは、ふだん、牛臥海岸西方沖で釣りをしている際、接近する漁船が至近でB船を避けることがよくあったことから、A船がいずれB船を避けると思い、釣りを続けたものと考えられる。</p>

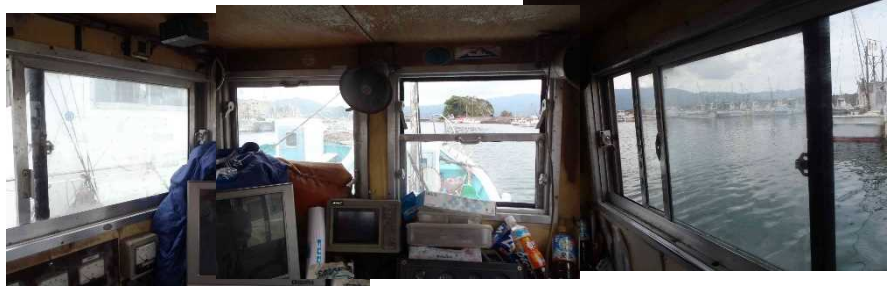
写真4 A船の操舵室からの見通し状況

船長Aは、内浦湾で時々プレジャーボートが釣りをしていることを知っており、前方を見渡し、プレジャーボートが見当たらなかったのち、ほかに航行の支障となる船はいないと思い、05時53分ごろ漂泊をやめて北北西進を始めた。(写真4参照)

船長Aは、沼津市牛臥海岸西方沖に至り、操舵室のほぼ中央にある舵輪の後方に立ち、約5ノットの対地速力で手動操舵により、魚群探知機で魚影を探しながら緩やかに左転していたところ、B船に気付かず、05時58分ごろA船の船首部とB船の左舷中央部とが衝突した。

<p>原因</p>	<p>本事故は、牛臥海岸西方沖において、A船が緩やかに左転しながら航行中、B船が船首を南西方に向けて漂流中、船長Aが、漁の開始前に前方を見渡し、航行の支障となる船はいないと思い、魚群探知機で</p>

<p>魚影を探しながら航行を続け、また、漕手Bが、釣りを行っていた際にA船がB船に向かって接近していることに気付いたものの、A船がいずれB船を避けると思い、釣りを続けたため、両船が衝突したものと考えられる。</p>
<p>再発防止策</p>	<p>今後の同種事故等の再発防止に役立つ事項として、次のことが考えられる。</p> <ul style="list-style-type: none"> ・漁船の船長は、航行を始める前に周囲を見渡して他船がないと思ったときも、自船の航行中に周囲の状況が変わり、当初見落としていた船舶等も認知できることがあるので、航行中に魚群探知機を使用して魚影を探している場合でも、適宜周囲の状況を確認すること。 ・手漕ぎボート等の漕手等は、手漕ぎボート等の船体が小さく、他船に発見されにくいことがあるので、他船が接近する際に他船が避けると思わず、可能な限り衝突を避けるための措置を採ること。 ・手漕ぎボート等の所有者又は漕手等は、呼子笛、ガスボンベ式のホーン等の大きな音が出るものを備え、漕手等は、他船が接近する際には、音を出して他船に注意を促すこと。
