## 船舶事故調査報告書

事故種類	衝突
発生日時	令和4年8月8日 10時44分ごろ
発生場所	広島県呉市鹿島東方沖 安芸船害岩灯標から真方位227° 1,300m付近 （概位 北緯34° 03.9′ 東経132° 33.2′）
事故の概要	漁船第十一漁福丸は、西北西進中、また、プレジャーボート殿丸は、漂泊中、両船が衝突した。 殿丸は、船長が負傷し、船尾部外板の亀裂等を生じ、また、第十一漁福丸は、右舷船首部外板に擦過傷を生じた。
事故調査の経過	令和4年8月29日、本事故の調査を担当する主管調査官（広島事務所）ほか1人の地方事故調査官を指名した。 原因関係者から意見聴取を行った。
<b>事実情報</b> 船種船名、総トン数 船舶番号、船舶所有者等 L×B×D、船質 機関、出力、進水等	A 漁船 第十一漁福丸、10トン HS2-3292（漁船登録番号）、有限会社前水産 16.48m（Lr）×3.58m×1.35m、FRP ディーゼル機関、670kW、平成18年5月23日 第270-47654号（船舶検査済票の番号） B プレジャーボート 殿丸、5トン未満 270-40072広島、個人所有 5.37m（Lr）×1.95m×0.99m、FRP ガソリン機関（船外機）2基、50.03kW（合計）、平成7年7月
乗組員等に関する情報	A 船長A 36歳 二級小型船舶操縦士 免許登録日 平成19年5月7日 免許証交付日 令和4年4月25日 （令和9年5月6日まで有効） B 船長B 65歳 二級小型船舶操縦士・特殊小型船舶操縦士・特定 免許登録日 昭和57年9月17日 免許証交付日 令和4年6月16日 （令和10年1月26日まで有効）

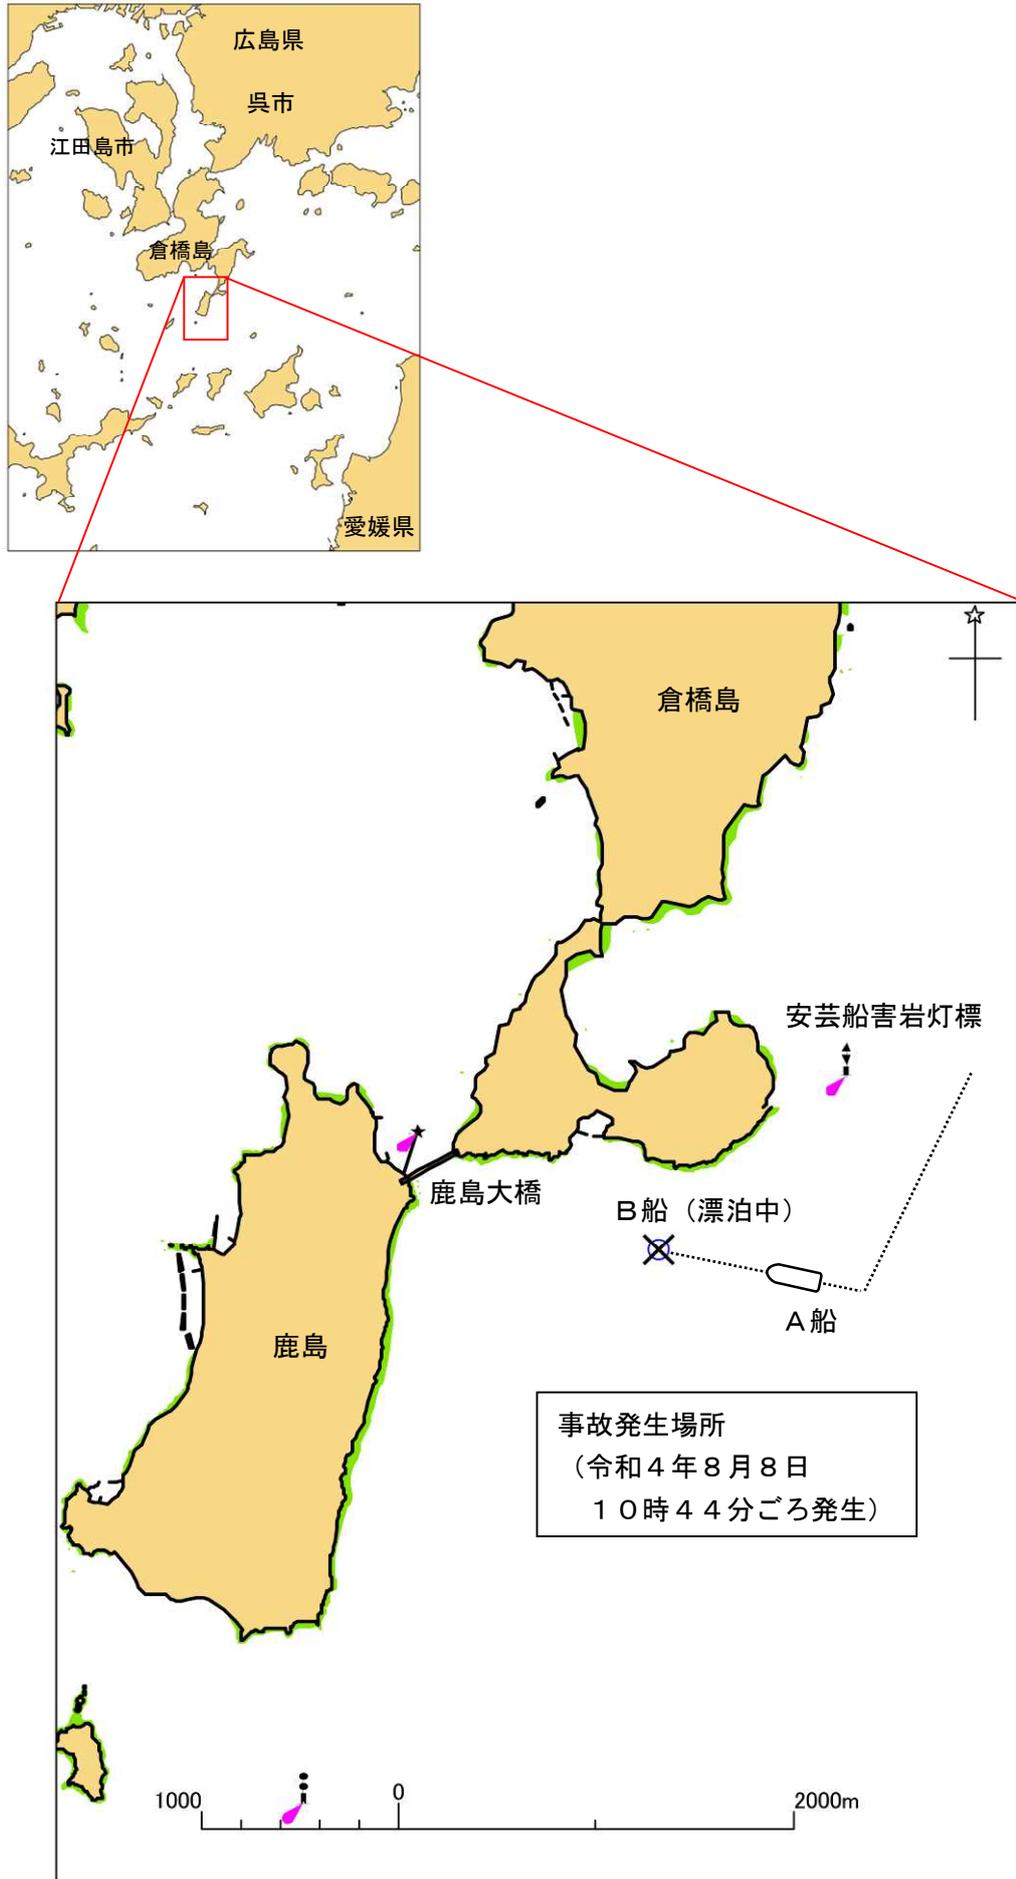
付図1 事故発生経過概略図

死傷者等	<p>A なし</p> <p>B 軽傷 1人（船長B）</p>
損傷	<p>A 右舷船首部外板に擦過傷</p> <p>B 船尾部外板に亀裂、船外機2基に亀裂、オーニング支柱に曲損</p>
気象・海象	<p>気象：天気 晴れ、風向 西南西、風力 3、視界 良好</p> <p>海象：海上 平穏、潮汐 下げ潮の末期</p>
事故の経過	<p>A船は、船長Aが1人で乗り組み、僚船2隻と共に船団を構成し、いわし船引き網漁を行う目的で、呉市倉橋島東方沖の漁場に向け、令和4年8月8日03時30分ごろ広島県江田島市鹿川港を出航した。</p> <p>船長Aは、漁を終え、10時25分ごろ、操舵室の中央にある操縦席に座り、手動操舵で帰航を開始した。</p> <p>船長Aは、安芸船害岩灯標南方沖で鹿島大橋に向けてA船を右転させ、約20ノットの対地速力で鹿島東方沖を西北西進中、右舷船首方に東進する漁船（以下「東進船」という。）1隻を認めた。</p> <p>船長Aは、目視のみで見張りを行い、東進船のほかに他船がいないと思い、東進船と右舷対右舷で通過することとした。</p> <p>船長Aは、操舵室内が暑く、操縦席に腰を掛けたまま、操縦席の足下に置いた扇風機に体を近づけ、身を屈めた姿勢で航行していたところ、操舵室左舷側に設置された魚群探知機に反応があり、魚群探知機に意識を向けながら航行中、10時44分ごろ、何かに衝突したような衝撃を感じた。</p> <p>船長Aは、後方を振り返ったところ、B船を認め、A船とB船とが衝突したことに気付き、右旋回してB船に近づき、船長Bが負傷していることを確認した。</p> <p>本事故の発生に気付き来援したA船の僚船船長は、119番通報を行った。</p> <p>B船は、船長Bが1人で乗り組み、知人1人（以下「同乗者B」という。）を乗せ、釣りをを行う目的で、09時00分ごろ呉市警固屋の定係地を出発した。</p> <p>船長Bは、10時30分ごろ、鹿島東方沖の釣り場に到着した後、船外機を止め、B船の船首を西方に向けて漂泊し、左舷船尾部に置いた椅子に腰を掛け、左舷方を向き、同乗者Bは、船首部で船首方を向いて甲板上に座り、それぞれ釣りを始めた。</p> <p>船長Bは、B船の東方に、B船の方に向けて西北西進するA船を認めたが、鹿島大橋に向けて航行する他船が数隻通過し、漂泊中のB船を避けてくれていたので、A船も避けてくれると思い、釣りをしながら漂泊を続けていたところ、A船が至近に接近していることに気付いたものの、どうすることもできず、B船とA船とが衝突した。</p> <p>船長Bは、A船の僚船に移乗し、呉市倉橋漁港に向かい、待機していた救急車で呉市の病院に搬送されて、胸部打撲及び頭部挫創と診断</p>
