船舶事故調査報告書

事故種類	衝突
発生日時	令和4年9月26日 08時40分ごろ
発生場所	山口県岩国市端島北方沖 <small>いわくに は</small> <small>はしらしま くるみ</small> 柱島港来見沖防波堤北灯台から真方位308° 2.3海里（M）付近 （概位 北緯34° 02.8′ 東経132° 23.1′）
事故の概要	遊漁船 <small>ナカマル</small> NAKAMARUは、南南東進中、また、プレジャーボート <small>ポイント</small> POINT IIは、漂流中、両船が衝突した。 NAKAMARU は、船首部に擦過傷を生じ、また、POINT IIは、左舷船尾部に破口を伴う擦過傷等を生じた。
事故調査の経過	令和4年10月3日、本事故の調査を担当する主管調査官（広島事務所）ほか1人の地方事故調査官を指名した。 原因関係者から意見聴取を行った。
事実情報 船種船名、総トン数 船舶番号、船舶所有者等 L×B×D、船質 機関、出力、進水等	A 遊漁船 NAKAMARU、4.6トン YG3-60774（漁船登録番号）、個人所有 11.98m（Lr）×2.40m×0.90m、FRP ディーゼル機関、308.90kW、昭和63年5月 第290-32894号（船舶検査済票の番号） B プレジャーボート POINT II、5トン未満 270-41173広島、個人所有 5.41m（Lr）×2.04m×0.97m、FRP ディーゼル機関、35.30kW、平成8年9月
乗組員等に関する情報	A 船長A 43歳 一級小型船舶操縦士・特殊小型船舶操縦士・特定 免許登録日 平成26年9月2日 免許証交付日 令和元年6月19日 （令和6年9月1日まで有効） B 船長B 66歳 二級小型船舶操縦士・特殊小型船舶操縦士・特定 免許登録日 平成12年2月28日 免許証交付日 令和元年7月26日 （令和7年2月27日まで有効）

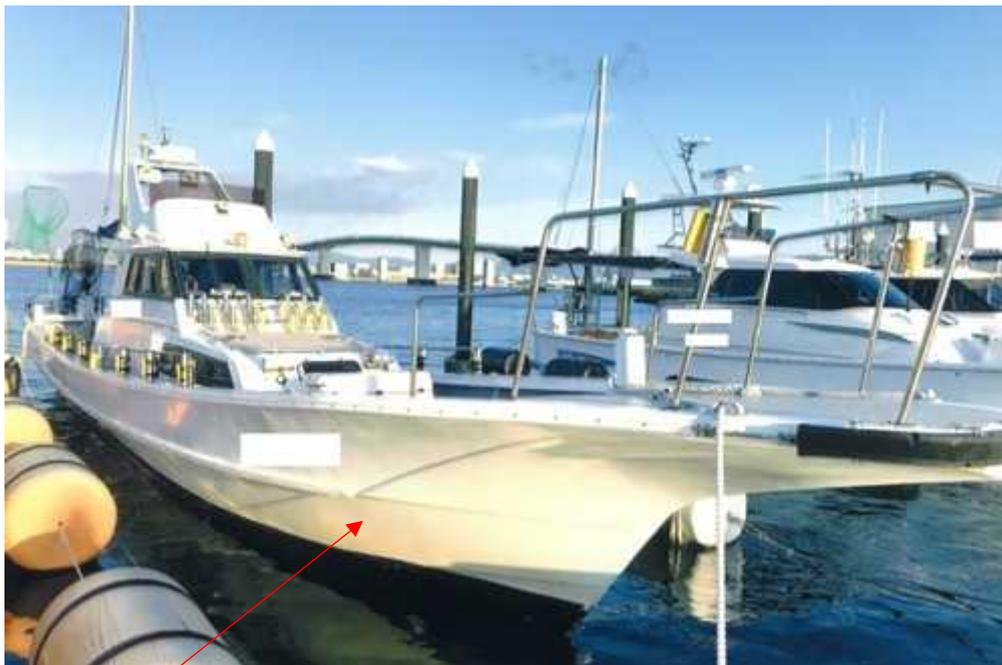
写真1 A船（右舷船首方から撮影）

A船

死傷者等	なし
損傷	A 船首部に擦過傷 B 左舷船尾部に破口を伴う擦過傷等
気象・海象	気象：天気 曇り、風向 北西、風力 2、視界 良好 海象：波向 北西、波高 約0.1m、潮汐 上げ潮の末期
事故の経過	<p>A船は、船長Aが1人で乗り組み、釣り客8人を乗せ、遊漁の目的で、令和4年9月26日06時00分ごろ広島県廿日市市所在のマリーナを出航し、岩国市今津川河口東方沖で遊漁を行った。</p> <p>船長Aは、柱島西側の釣り場に移動する目的で、操舵室内右舷側の椅子に腰を掛けて操船に当たり、レーダー及びGPSプロッターを作動させて、約18ノットの対地速力で手動操舵によりA船を南南東進させた。</p> <p>船長Aは、このとき、船体への負荷を少なくして速力を上げ、燃費を良くする目的で、トリムタブ*1を調整し、A船の船尾を下げて船首が上がった状態にしていた。</p> <p>船長Aは、船首が上がって前方が見えにくい状態だったので、時折、背筋を伸ばして前方を見ながら操船中、08時40分ごろ、突然、流木に当たったような衝撃を感じるとともに、衝撃音を聞いたが、そのままA船を南南東進させていたところ、釣り客から「人が海に落ちている」と聞き、A船とB船とが衝突したことに気付いた。</p> <p>船長Aは、A船を反転させ、落水していた船長B及びB船の乗船者1人を救助した後、海上保安庁に本事故の発生を通報した。</p> <p>B船は、船長Bが1人で乗り組み、知人1人（以下「同乗者」という。）を乗せ、釣りの目的で、05時30分ごろ廿日市市上ノ浜漁港を出港し、岩国市手島南方沖で、機関を停止して漂泊し、釣りを行った後、船長Bが機関を始動して移動し、08時20分ごろ、岩国市中小島西方沖で、機関を停止して漂泊し、船首を南東方に向けて釣りを始めた。</p> <p>船長Bは、08時30分ごろ、左舷船尾方約300mにB船に接近してくるA船を認めたものの、いつものとおり航行中の他船が漂泊中の自船を避けてくれると思い、釣りを続けた。</p> <p>船長Bは、その後、A船がB船を避ける様子がないので、同乗者と一緒に大声を出して大きく手を振ったが、A船が更に接近してくるのを認め、自らはB船の左舷側から海に飛び込み、同乗者はB船の右舷側から海に飛び込んだ直後、B船とA船とが衝突した。</p> <p>船長B及び同乗者は、反転して戻ってきたA船に救助された。</p> <p>B船は、しばらくして船首を残して沈んだ。</p> <p>B船は、その後、船長Aが手配した業者に引き揚げられ、広島県広</p>

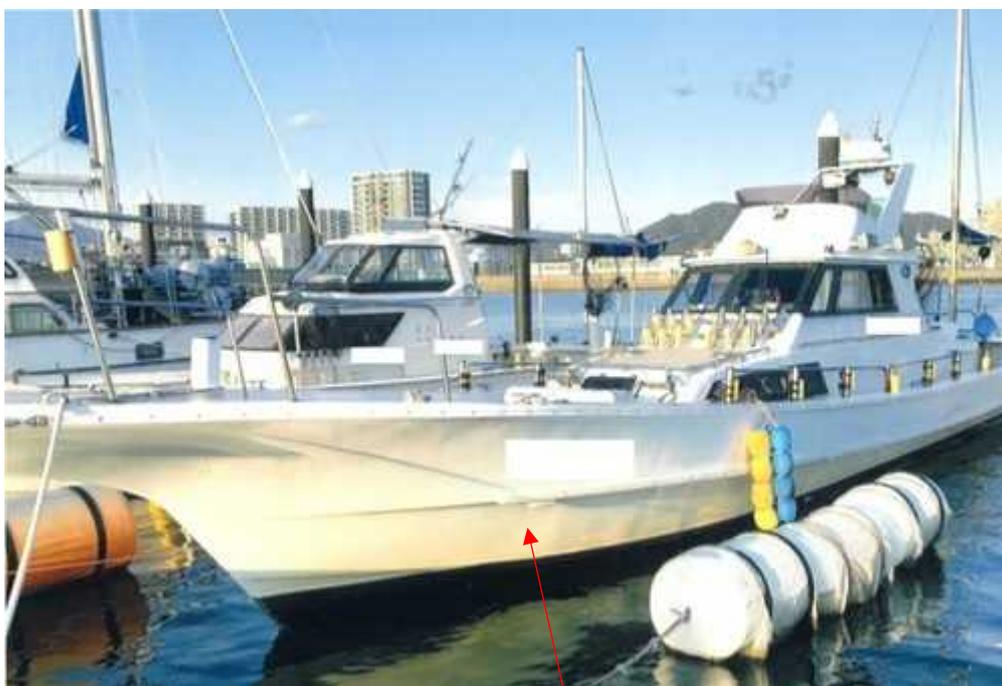
写真2 A船（左舷船首方から撮影）

A船
