## 船舶事故調査報告書

事故種類	衝突
発生日時	令和4年5月2日 14時40分ごろ
発生場所	高知県大月町 柏島 <sup>かしわ</sup> 南東方沖 柏島灯台から真方位143° 1,620m付近 （概位 北緯32°45.3′ 東経132°37.9′）
事故の概要	漁船 <sup>たかつる</sup> 鷹鶴丸は、北北西進中、また、プレジャーボート <sup>だいふく</sup> 大福丸は、船首を西南西方に向けて漂泊中、両船が衝突した。 鷹鶴丸は、船首部外板に擦過傷を生じ、また、大福丸は、左舷船首部に亀裂を伴う破口を生じた。
事故調査の経過	令和4年5月17日、本事故の調査を担当する主管調査官（神戸事務所）ほか1人の地方事故調査官を指名した。 原因関係者から意見聴取を行った。
事実情報 船種船名、総トン数 船舶番号、船舶所有者等 L×B×D、船質 機関、出力、進水等	A 漁船 鷹鶴丸、9.7トン KO2-7102（漁船登録番号）、個人所有 14.15m (Lr) × 3.50m × 1.15m、FRP ディーゼル機関、540kW、平成28年12月11日 第290-64773号（船舶検査済票の番号） B プレジャーボート 大福丸、1.1トン KO3-27018（漁船登録番号）、個人所有 6.58m (Lr) × 2.09m × 0.67m、FRP ガソリン機関（船外機）、22.1kW、昭和59年10月2日 第282-20765号（船舶検査済票の番号）
乗組員等に関する情報	A 船長A 34歳 一級小型船舶操縦士・特殊小型船舶操縦士・特定 免許登録日 平成18年3月17日 免許証交付日 令和2年9月4日 （令和8年3月16日まで有効） B 船長B 24歳 二級小型船舶操縦士 免許登録日 令和2年9月23日 免許証交付日 令和2年9月23日 （令和7年9月22日まで有効）

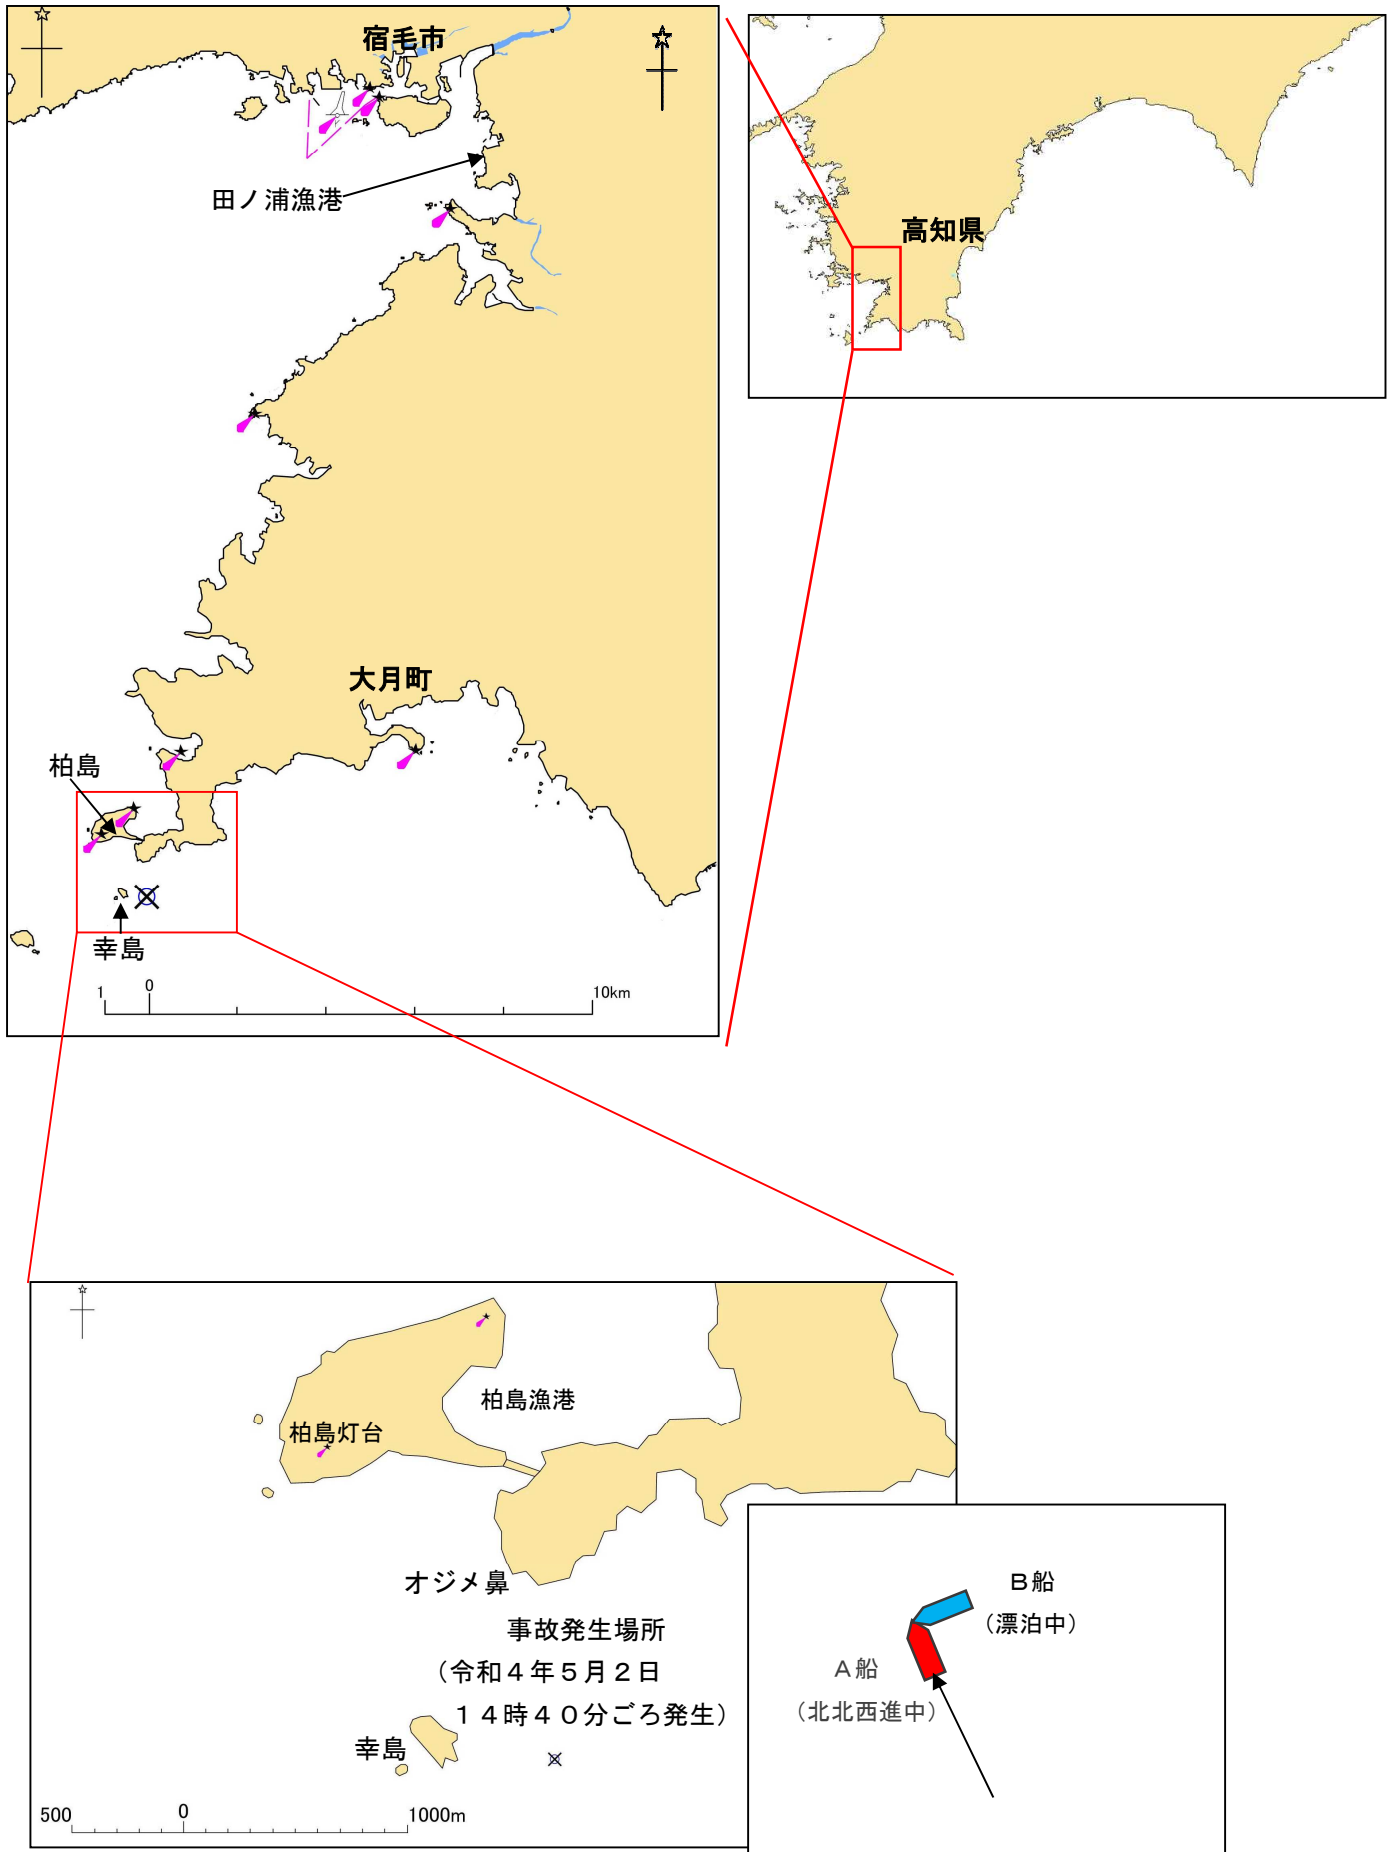
付図1 事故発生経過概略図

死傷者等	なし
損傷	A 船首部外板に擦過傷 B 左舷船首部に亀裂を伴う破口（全損）
気象・海象	気象：天気 晴れ、風向 北西、風力 2、視界 良好 海象：海上 平穏
事故の経過	<p>A 船は、船長Aが1人で乗り組み、さんご漁の目的で、令和4年5月2日03時30分ごろ高知県宿毛市田ノ浦漁港を出航し、13時20分ごろ操業を終えて柏島南東方沖の漁場から帰航を始めた。</p> <p>船長Aは、操舵室左舷側にある操縦席に腰を下ろした姿勢で舵輪を持ち、船首方を見ながら手動操舵で操船に当たり、約15ノット（kn）の速力（対地速力、以下同じ。）で田ノ浦漁港に向けて柏島を船首目標として北北西進していた。</p> <p>船長Aは、時々上体を前に起こして船首方を見て航行していたところ、14時40分ごろ衝撃を受け、船尾方にB船を認めて、A船とB船とが衝突したことを知った。</p> <p>船長Aは、A船をB船に接近させて、B船の乗船者に負傷者がいないこと及び両船の損傷状況を確認後、B船に併走して大月町柏島漁港に向け発進したが、B船の船首部が沈み始めたので、B船の乗船者をA船に移乗させてB船をえい航し、同漁港に入港後、所属する漁業協同組合を通じて118番通報した。</p> <p>B船は、船長Bが1人で乗り組み、友人3人（以下「同乗者」という。）を乗せ、06時00分ごろ柏島漁港を出航し、柏島南方の大月町幸島と同町オジメ鼻との間との海域（以下「本件海域」という。）で、船外機を停止して船首を西南西方に向け、漂泊しながら釣りをを行い、南方に流されると北方に潮上りを繰り返していた。</p> <p>船長Bは、漂泊中、右舷船尾側に座って右舷正横を向いて釣りを続け、14時40分ごろ、仕掛けを上げた時に左後方を振り返った際、B船の左舷方から接近するA船を認めたがどうすることもできず、B船の左舷船首部とA船の船首部とが衝突した。</p> <p>船長Bは、同乗者の負傷状況及びB船の損傷状況を確認後、A船と併走して柏島漁港に向けて発進したが、船首が沈み始めたので、A船に移乗して同漁港に帰航した。</p> <p>（付図1 事故発生経過概略図、写真1 A船、写真2 B船 参照）</p>

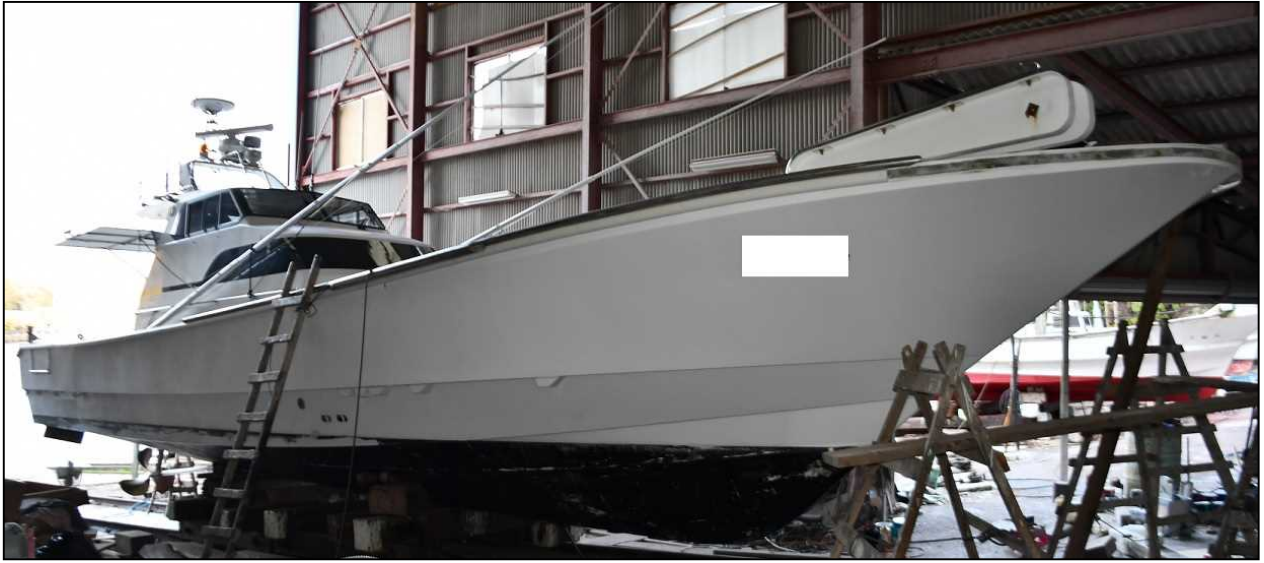
写真1 A船

その他の事項	<p>A船は、約15knの速力で航行中、船長Aが操縦席に深く腰を下ろした状態で、正船首右舷約15°から左舷約20°までの範囲に死角を生じており、船首方を確認する時は、身体を前に起こし、視線を高くして死角を解消していた。</p> <p>船長Aは、帰航中、時々操縦席で身体を起こして船首方を確認していて、衝突の1分ほど前にも船首方を見たが、他船は見えなかったの</p>

<p>される方に意識が向いた状態で漂泊を続けたため、両船が衝突したものと考えられる。</p>
<p><b>再発防止策</b></p>	<p>今後の同種事故等の再発防止に役立つ事項として、次のことが考えられる。</p> <ul style="list-style-type: none"> <li>・ 船長は、航行中、操縦席に腰を掛けた状態で船首方に死角が生じる時は、乾舷の低い小型船舶の視認が困難であることに留意し、身体を十分に起こして、又は船首を振るなどして、死角を補う見張りをを行うこと。</li> <li>・ 船長は、漂泊中、特定のことにのみ意識を向けず、周囲に目を配り、自船に向かってくる船舶を早期に確認し、必要に応じて機関を使って移動するなど、衝突を避けるための措置を採ること。</li> </ul>
