船舶事故調査報告書

事故種類	衝突
発生日時	令和5年5月25日 11時40分ごろ
発生場所	兵庫県明石市二見町南方沖 東播磨港二見南防波堤灯台から真方位212° 3.2海里（M）付近 （概位 北緯34° 38.6′ 東経134° 51.1′）
事故の概要	漁船住吉丸は、南進中、また、プレジャーボートOCEANS V ^{オーシャンズ ファイブ} は、船首を西方に向けて漂流中、両船が衝突した。 OCEANS Vは、船長及び同乗者3人が負傷し、右舷船尾部外板の亀裂等を生じ、また、住吉丸は、船首部に擦過傷を生じた。
事故調査の経過	令和5年5月31日、本事故の調査を担当する主管調査官（神戸事務所）ほか1人の地方事故調査官を指名した。 原因関係者から意見聴取を行った。
事実情報 船種船名、総トン数 船舶番号、船舶所有者等 L×B×D、船質 機関、出力、進水等	A 漁船 住吉丸、4.9トン HG3-25914（漁船登録番号）、個人所有 11.60m（Lr）×2.98m×0.73m、FRP ディーゼル機関、48kW（動力漁船登録票による）、昭和62年5月2日 B プレジャーボート OCEANS V、5トン未満 251-19093兵庫、個人所有 5.94m（Lr）×2.32m×1.12m、FRP ガソリン機関、66.20kW、平成13年4月
乗組員等に関する情報	A 船長A 48歳 一級小型船舶操縦士・特殊小型船舶操縦士・特定 免許登録日 平成5年6月23日 免許証交付日 令和5年5月18日 （令和10年6月22日まで有効） B 船長B 52歳 二級小型船舶操縦士 免許登録日 平成31年3月20日 免許証交付日 平成31年3月20日 （令和6年3月19日まで有効）

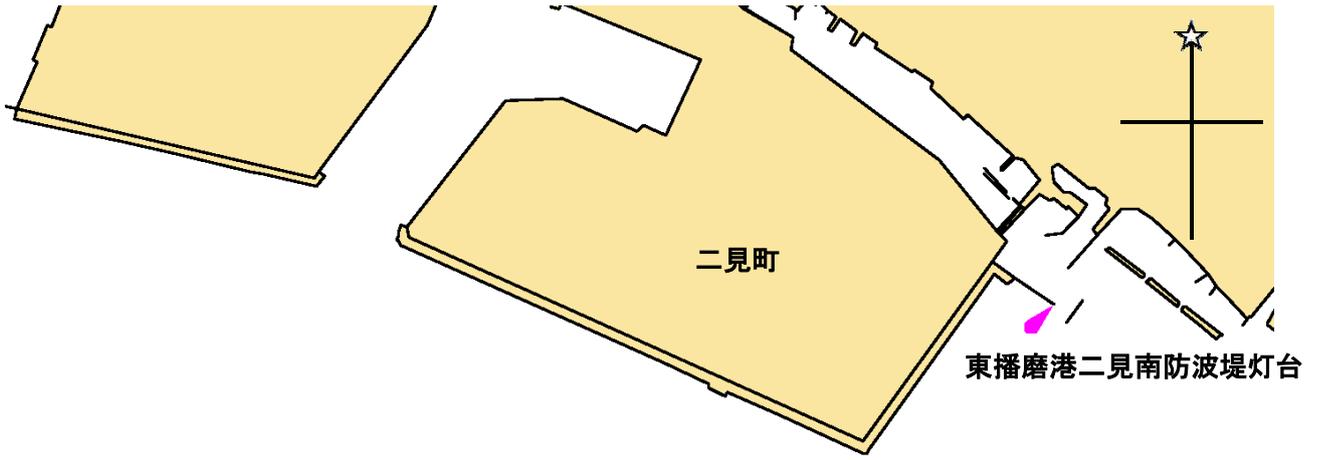
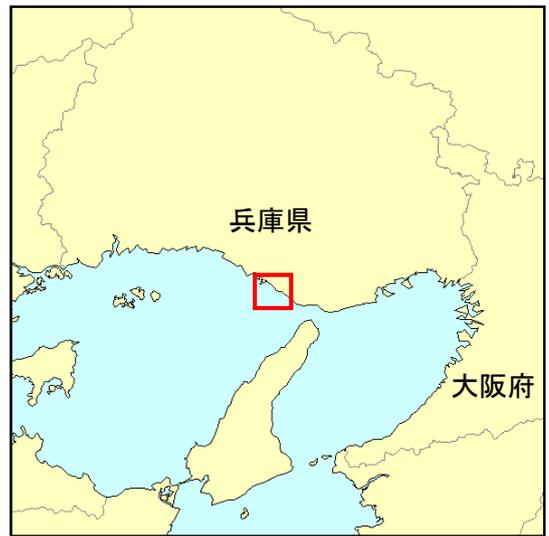
付図1 事故発生経過概略図

事故発生場所
(令和5年5月25日
11時40分ごろ発生)
