船舶事故調査報告書

事故種類	衝突
発生日時	令和5年11月5日 06時40分ごろ
発生場所	鹿児島県長島町蔵之元漁港西方沖 と 戸島灯台から真方位114° 1,600m付近 （概位 北緯32° 11.5′ 東経130° 05.8′）
事故の概要	漁船正漁丸は、東南東進中、また、漁船第一勇生丸は、漂泊中、両船が衝突した。 正漁丸は、船底外板に擦過傷等を生じ、また、第一勇生丸は、右舷及び左舷中央部外板に破口等を生じた。
事故調査の経過	令和6年1月30日、本事故の調査を担当する主管調査官（長崎事務所）ほか1人の地方事故調査官を指名した。 原因関係者から意見聴取を行った。
事実情報 船種船名、総トン数 船舶番号、船舶所有者等 L×B×D、船質 機関、出力、進水等	A 漁船 正漁丸、3.6トン KG3-32727（漁船登録番号）、個人所有 10.26m (Lr) × 2.55m × 0.75m、FRP ディーゼル機関、255kW（動力漁船登録票による）、 平成4年11月20日 B 漁船 第一勇生丸、2.83トン KG3-27028（漁船登録番号）、個人所有 7.47m (Lr) × 2.19m × 0.79m、FRP ディーゼル機関、漁船法馬力数25、昭和57年4月21日
乗組員等に関する情報	A 船長A 33歳 二級小型船舶操縦士 免許登録日 平成29年4月17日 免許証交付日 令和3年10月11日 （令和9年4月16日まで有効） B 船長B 64歳 一級小型船舶操縦士・特殊小型船舶操縦士・特定 免許登録日 昭和61年1月17日 免許証交付日 令和5年11月6日 （令和8年1月16日まで有効）
死傷者等	なし

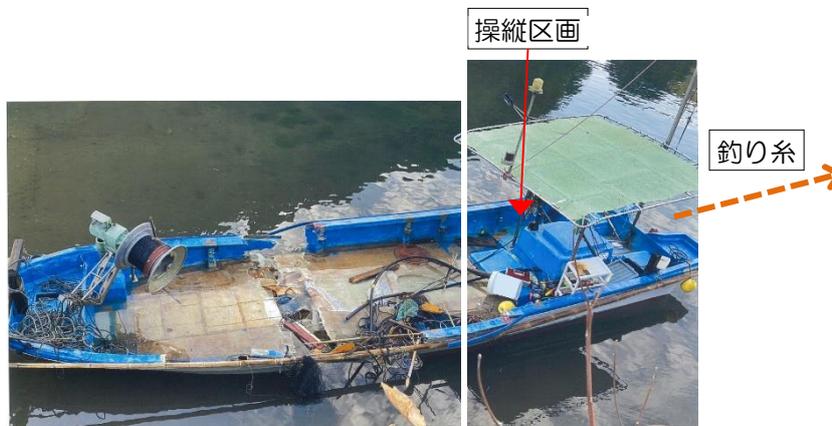
写真2 B船の外観（本事故後）

<p>損傷</p>	<p>A 船底外板に擦過傷、プロペラ翼に曲損 B 右舷及び左舷中央部外板に破口等</p>
<p>気象・海象</p>	<p>気象：天気 晴れ、風向 東北東、風力 3、視界 良好 海象：海上 平穏、潮汐 低潮時 日出時刻：06時39分ごろ</p>
<p>事故の経過</p>	<p>A船は、船長Aが1人で乗り組み、刺し網漁の目的で、令和5年11月5日04時00分ごろ蔵之元漁港の係留地を出航し、熊本県天草市戸島西方沖で漁を行った後、06時30分ごろ帰途に就き、同漁港の港口に向け、約16ノット（kn）の速力（対地速力、以下同じ。）で東南東進した。</p> <p>船長Aは、蔵之元漁港西方沖において、操舵室内の操縦席に腰を掛け、GPSプロッター及び0.25海里レンジとしたレーダーを作動させて手動操舵により操船に当たっていたところ、周囲に他船を認めず、周囲に他船がない安心感と操業による疲れから眠気を感じた。 （写真1参照）</p> <div data-bbox="619 920 1342 1335" data-label="Image"> </div> <p style="text-align: center;">写真1 A船の外観</p> <p>船長Aは、ふだん、眠気を感じた際、立って体を動かすなどしていたものの、間もなく係留地に到着するので、それまで居眠りすることはないと思い、操縦席に腰を掛けた姿勢のまま操船を続けていたところ、いつしか居眠りを始め、06時40分ごろA船の船首部とB船の右舷中央部とが衝突した。</p> <p>B船は、船長Bが1人で乗り組み、ひき縄漁の目的で、05時50分ごろ蔵之元漁港の係留地を出航し、同漁港周辺で船尾から釣り糸1本を引いて漁を開始した。</p> <p>船長Bは、蔵之元漁港西方沖において、右舷船尾部の操縦区画で操船に当たり、約8knの速力で手動操舵により南進していたところ、右舷方約500mに同漁港に向けて航行するA船を認めたものの、すぐに魚が掛かったので、魚を釣り上げようと主機を中立運転とし、船尾方を向いて釣り糸を手繰り始めた。</p>

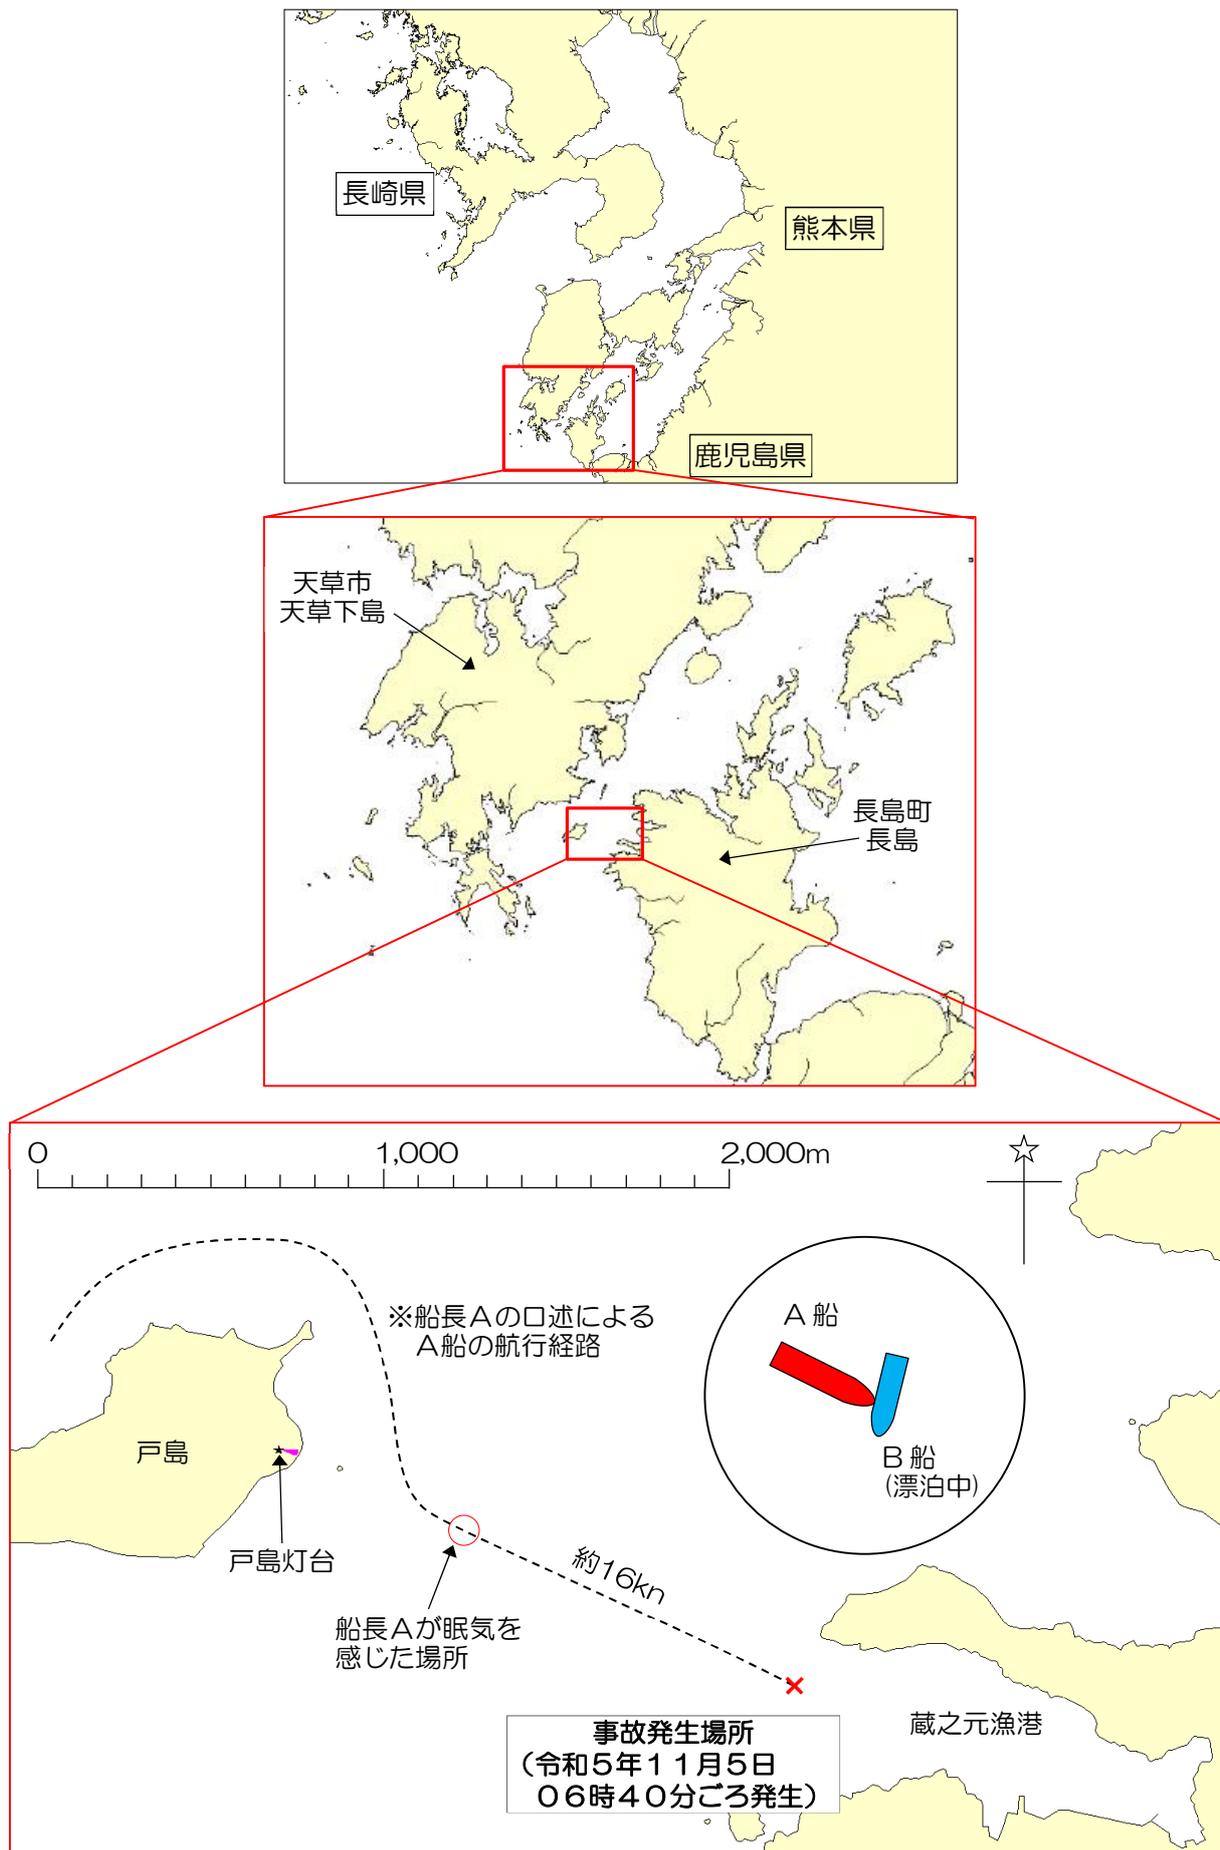
付図1 事故発生経過概略図

船長Bは、漁に意識を集中し、A船がB船に向かって接近する状況に気付かないまま、釣り糸を手繰っていたところ、右舷方から船が波を切る音が聞こえ、振り向いて至近に迫ったA船を認め、急いで主機を後進運転としたものの、B船とA船とが衝突した。

A船は、蔵之元漁港西方沖において東南東進中、船長Aが、操縦席に腰を掛けて操船に当たっていたところ、居眠りしたことから、前路のB船に気付かず、B船と衝突したものと考えられる。

<p>いていたものの、A船に対する継続した見張りを行っていなかったことから、避航動作が遅れ、A船と衝突したものと考えられる。</p> <p>船長Bは、釣り糸に魚が掛かり、漁に意識を集中していたことから、A船に対する継続した見張りを行っていなかったものと考えられる。</p>
原因	<p>本事故は、蔵之元漁港西方沖において、A船が東南東進中、B船が漂泊中、船長Aが、居眠りしたため、B船に気付かず、また、船長Bが、A船に気付いていたものの、漁に意識を集中し、A船に対する継続した見張りを行っていなかったため、避航動作が遅れ、両船が衝突したものと考えられる。</p>
再発防止策	<p>今後の同種事故等の再発防止に役立つ事項として、次のことが考えられる。</p> <ul style="list-style-type: none"> ・ 船長は、航行中に眠気を感じた場合、操縦席に腰を掛けた姿勢のまま操船を続けず、立って操船に当たったり、体を動かしたりすること。 ・ 漁船の船長は、操業中、漁を行うことのみ意識を集中せず、周囲の見張りを適切に行うとともに、他船との衝突のおそれを適切に判断し、必要に応じ、余裕のある時機に機関を始動して船体を移動させるなど、衝突を避けるための措置を採ること。
