## 船舶事故調査報告書

事故種類	乗組員死亡
発生日時	不明（令和5年9月28日の投籠作業開始時刻～17時12分ごろの間）
発生場所	北海道石狩市浜益漁港（浜益地区）南方沖 浜益港北防波堤灯台から真方位182°2.0海里（M）付近 （概位 北緯43°34.2′ 東経141°22.7′）
事故の概要	漁船第五十八海運丸は、操業中、船長が落水して溺死した。
事故調査の経過	令和5年10月20日、本事故の調査を担当する主管調査官（函館事務所）ほか1人の地方事故調査官を指名した。 原因関係者からの意見聴取は、本人が本事故で死亡したため、行わなかった。
<b>事実情報</b> 船種船名、総トン数 船舶番号、船舶所有者等 L×B×D、船質 機関、出力、進水等	漁船 第五十八海運丸、4.4トン HK3-111074（漁船登録番号）、個人所有 11.0m（Lr）×2.95m×0.90m、FRP ディーゼル機関、330kW、平成2年11月8日 第200-42212号（船舶検査済票の番号）
乗組員等に関する情報	船長 78歳 一級小型船舶操縦士・特殊小型船舶操縦士・特定 免許登録日 平成20年4月24日 免許証交付日 令和5年1月12日 （令和10年4月23日まで有効）
死傷者等	死亡 1人（船長）
損傷	なし
気象・海象	気象：天気 晴れ、風向 東北東～南東、風力 1～3、視界 良好 海象：海上 平穏、海面水温 約23℃
事故の経過	本船は、船長が1人で乗り組み、ひらつめかに籠漁（以下「かに籠漁」という。）の目的で、令和5年9月28日の朝に浜益漁港（幌地区）を出航し、浜益漁港（浜益地区）南方沖約2Mの海域（以下「本件海域」という。）で投籠作業を開始した。（写真1及び写真2参照）

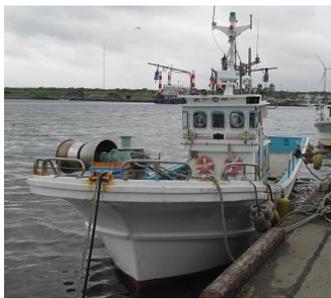
写真1 本船の状況1

職員Aは、かに籠漁で使用する漁具の大半が海中に投げられているのに、ボンデン（浮き球）1個が船尾甲板に、アンカー1個が右舷船尾ブルワークに爪が刺さった状態で残っていたので、船長が投籠作業中に漁具と一緒に落水したのではないかと思い、同アンカーに繋がった桁綱を手繰ってみたところ、海中に沈んでいた船長を発見した。

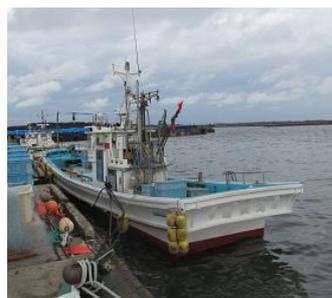
写真2 本船の状況2

本船の船尾ブルワークの高さは、甲板上約58cmであった。

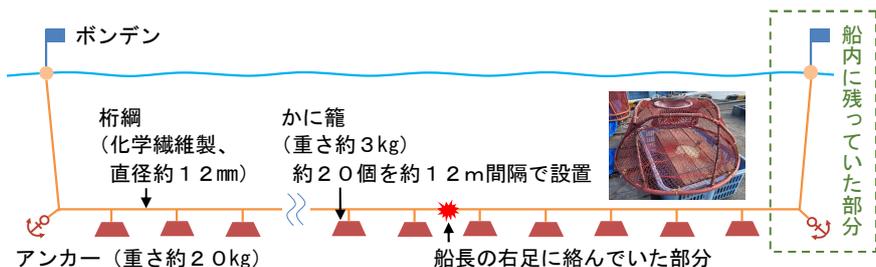
図1 漁具の状況

船長は、発見されたとき、意識不明の状態で、右足首付近に5籠目と6籠目の間の桁綱が絡んでいた。（図1及び図2参照）

船長は、投籠作業中、右足首に桁綱が絡み、漁具と共に舷外に引かれて落水したものと考えられるが、目撃者がおらず、客観的な情報も十分に得られなかったことから、右足首に桁綱が絡むに至った状況及び落水に至った状況を明らかにすることはできなかった。

あると考えられるが、その状況を明らかにすることはできなかった。
<b>原因</b>	本事故は、本船が本件海域において投籠作業中、船長が落水したことにより発生したものと考えられる。船長は、右足首に桁綱が絡み、漁具と共に舷外に引かれて落水したものと考えられるが、目撃者がおらず、船長が死亡しており、客観的情報も十分に得られなかったことから、右足首に桁綱が絡むに至った状況及び落水に至った状況を明らかにすることはできなかった。
<b>再発防止策</b>	<p>今後の同種事故等の再発防止に役立つ事項として、次のことが考えられる。</p> <ul style="list-style-type: none"> <li>・ 小型漁船に1人で乗り組む船長は、操業中、足に絡まるおそれのある索類の位置に留意し、自身の足元に十分注意しながら作業に当たること。</li> </ul>
