船舶事故調査報告書

事故種類	衝突
発生日時	令和5年12月23日 18時50分ごろ
発生場所	愛知県名古屋港 愛知県名古屋市港区港町所在のガーデンふ頭南方沖 名古屋港海上交通センター金城信号所から真方位030° 3.27 海里付近 （概位 北緯35°04.9′ 東経136°52.8′）
事故の概要	旅客船スーパーコメットIは、東進中、錨泊中のプレジャーボート <small>メイプル スカイ</small> Maple Sky IIに衝突した。 スーパーコメットIは、右舷船尾部の窓ガラスに破損を生じ、また、Maple Sky IIは、船首部に擦過傷を生じた。
事故調査の経過	令和5年12月26日、本事故の調査を担当する主管調査官（横浜事務所）を指名した。 原因関係者から意見聴取を行った。
事実情報 船種船名、総トン数 船舶番号、船舶所有者等 L×B×D、船質 機関、出力、進水等	A 旅客船 スーパーコメットI、10トン 251-14414 愛知、東山ガーデン株式会社（A社） 13.19m (Lr) × 3.58m × 0.85m、FRP ガソリン機関2基（船外機）、132.4kW（合計）、平成3年4月 B プレジャーボート Maple Sky II、5トン未満 290-45214 愛知、個人所有 7.47m (Lr) × 2.88m × 1.62m、FRP ディーゼル機関（船内外機）、169.17kW、平成7年3月
乗組員等に関する情報	A 船長A 68歳 一級小型船舶操縦士・特殊小型船舶操縦士・特定 免許登録日 昭和62年12月21日 免許証交付日 令和4年12月15日 （令和9年12月20日まで有効） B 船長B 39歳 二級小型船舶操縦士・特定 免許登録日 平成30年8月9日 免許証交付日 令和4年6月16日 （令和9年6月15日まで有効）

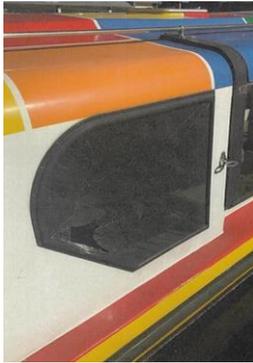
死傷者等	なし
損傷	<p>A 右舷船尾部の窓ガラスに破損（写真1参照）</p>

<p>写真1 A船の右舷船尾部の窓ガラス破損状況（A社提供）</p> <p>B 船首部に擦過傷</p>
気象・海象	<p>気象：天気 晴れ、風向 北北西、風速 約3m/s、視界 良好 海象：海上 平穏、潮汐 下げ潮の中央期 日没時刻：16時45分</p>
事故の経過	<p>A船は、名古屋市中川区運河町所在のささしまライブ乗船場（以下「乗船場」という。）と同市港区港町所在のガーデンふ頭の間を運航する水上バスで、令和5年12月23日17時54分ごろ乗船場着で運航を終えた後、船長Aが1人で乗り組み、交替船長1人を乗せ、法定灯火を表示し、定係地の同区木場町に向けて、乗船場を出航した。（写真2参照）</p>

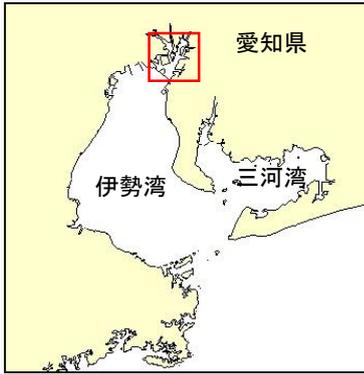
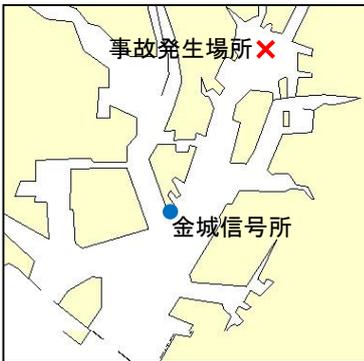
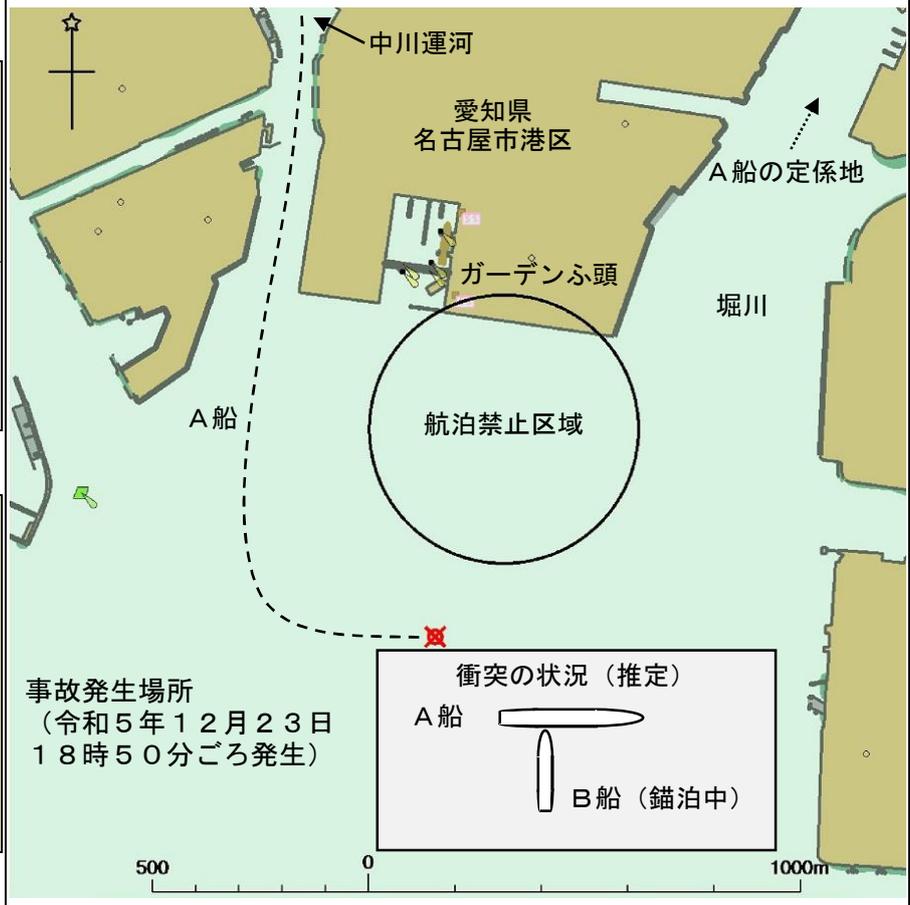
図1 事故発生経過概略図

<p>写真2 A船（A社ホームページから引用）</p> <p>A船は、船長Aが船首側の操縦席に座って手動操舵で操船し、乗船場から中川運河を約5～6ノットの対地速力で南下してガーデンふ頭付近に至り、同速力を半分程度に減速した。</p> <p>当時、ガーデンふ頭前面海域では、花火大会の開催に伴い、航泊禁止区域（北緯35°05'12.5" 東経136°52'55.3"を中心とする半径315m円内）が指定され、同区域の円周上には、簡易灯浮標17基（黄光、4秒1閃光）が設置されており、同区域内の台船から打ち上げられる花火により、断続的に大きな音が発生してい</p>

た。(図1参照)

A船は、ふだん、中川運河から定係地へ向かう際、ガーデンふ頭の岸壁付近を東進していたが、本事故当日は、花火観覧の船舶が漂流又は錨泊している状況で、航泊禁止区域の沖側を東進していた。

船長Aは、左舷船首方に見える航泊禁止区域を示す簡易灯浮標に意識を向けて航行を続けていたところ、右舷船首方約15mに錨泊中のB船に気づき、左舵一杯としたものの、18時50分ごろA船の右舷船尾部がB船の船首部に衝突した。

<p>原因</p>	<p>本事故は、夜間、ガーデンふ頭南方沖において、航泊禁止区域内の台船から打ち上げられていた花火の大きな音が断続的に発生していた状況下、A船が東進中、B船が船首を北方に向けて錨泊中、船長Aが、左舷船首方に見える同区域の円周上に設置された簡易灯浮標に意識を向け、船首方の見張りを適切に行っていなかったため、直前でB船に気付いて左舵一杯としたものの間に合わず、A船がB船に衝突したものと考えられる。</p>
<p>再発防止策</p>	<p>今後の同種事故等の再発防止に役立つ事項として、次のことが考えられる。</p> <ul style="list-style-type: none"> ・ 小型船舶の船長は、花火大会の観覧等のために錨泊又は漂泊する船舶等が輻輳する海域を航行する場合、見張りを適切に行うこと。

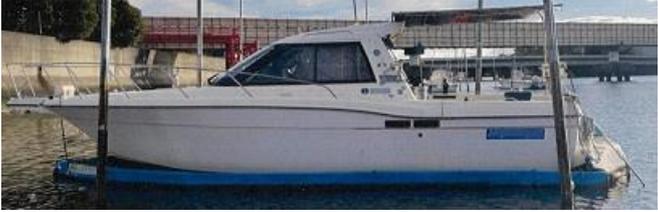
船長Bは、周囲に錨泊及び漂流している約20隻の船舶を認め、船体中央部の操舵室右舷側の操縦席に、同乗者B₁は船首部左舷側に、同乗者B₂は船尾部右舷側にそれぞれ座り、同乗者B₃は操舵室で立ち天井のハッチを開けて顔を出し、右舷船首方向に打ち上がる花火を見

<p>ていた。(写真3参照)</p>

<p>写真3 B船(船長B提供)</p> <p>船長Bは、左舷方約200mにA船の舷灯を視認し、B船まで距離があり、接近してくるとは思わず花火を見ていた。</p> <p>船長Bは、その後、更に接近してきたA船を左舷方約20mに視認したので、B船の室内灯や作業灯を点灯し、B船に設置されたホーンを鳴らし続けたものの、B船にA船が衝突した。</p> <p>船長Aは、A船にB船をロープで繋ぎ、B船乗船者の負傷の有無や船体の状況を確認して118番通報するとともに、A社運航管理者に状況を連絡し、到着した海上保安官の調査を受けた後、A船は、自力で航行し定係地に向かった。</p> <p>B船は、船長Bが到着した海上保安官の調査を受けた後、自力で航行し名古屋市港区の海上保安庁の巡視船基地に向かった。</p>
<p>その他の事項</p>	<p>花火大会の開演は18時30分で、終演は19時15分の予定であり、本事故当時、花火が打ち上げられていた。</p> <p>船長Bは、本事故当時のB船の錨泊状況から、機関を始動しB船を移動させるまでに、2分程度の時間が掛かると本事故後に思った。</p>
<p>分析</p> <p>乗組員等の関与</p> <p>船体・機関等の関与</p> <p>気象・海象等の関与</p> <p>判明した事項の解析</p>	<p>A あり、B なし</p> <p>A なし、B なし</p> <p>A なし、B なし</p> <p>A船は、ガーデンふ頭南方沖において、東進中、船長Aが、左舷船首方に見える花火大会の開催に伴う航泊禁止区域の円周上に設置された簡易灯浮標に意識を向け、船首方の見張りを適切に行っていなかったことから、直前でB船に気付いて左舵一杯としたものの間に合わず、B船に衝突したものと考えられる。</p> <p>B船は、ガーデンふ頭南方沖において、船首を北方に向けて錨泊中、船長Bが、左舷方に視認したA船の舷灯とは距離があり、B船に接近してくるとは思わず、打ち上げられていた花火を見ていて、更に接近してきたA船を視認して、B船の室内灯や作業灯を点灯し、ホーンを鳴らしたものの、A船が衝突したものと考えられる。</p> <p>本事故当時、航泊禁止区域内の台船から打ち上げられていた花火の大きな音が断続的に発生していた状況下、B船が鳴らしたホーンの音が周囲に聞こえなかった可能性があると考えられる。</p>
