船舶事故調査報告書

| 事故種類 | 衝突 |
| 発生日時 | 令和4年11月4日 01時28分ごろ |
| 事故の概要 | 油タンカーさんわ丸及び貨物船第二十一 ^{しんぼう} 神宝丸は、共に浦賀水道航路を北西進中、両船が衝突した。 さんわ丸は、左舷船尾部フェアリーダ架台等に曲損等を、また、第二十一神宝丸は、右舷船尾部外板に曲損等を生じた。 |

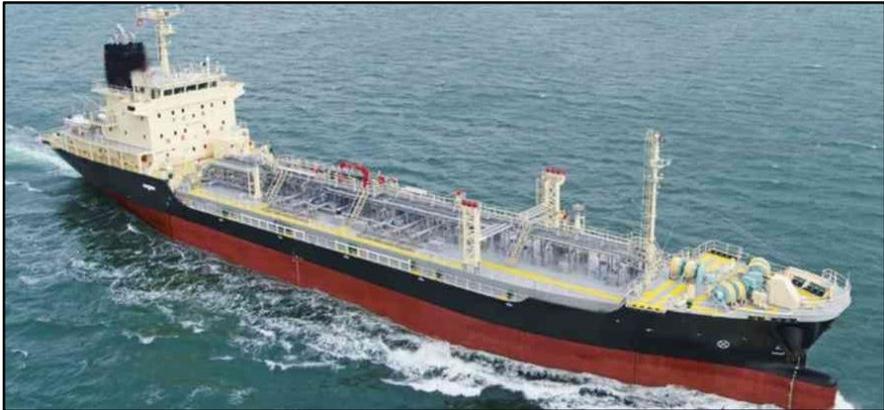
| 事実情報 船種船名、総トン数 船舶番号、船舶所有者等 L×B×D、船質 機関、出力、進水等 | A 油タンカー さんわ丸、3,919トン 143356、和光汽船有限会社 99.33m (Lr) × 16.00m × 8.30m、鋼 ディーゼル機関、2,750kW、平成30年7月11日 （写真1 参照） 写真1 A船の外観（A船の運航管理会社HPより） B 貨物船 第二十一神宝丸、499トン 142634、小島海運株式会社 72.66m (Lr) × 12.50m × 6.92m、鋼 ディーゼル機関、735kW、平成28年2月5日 |

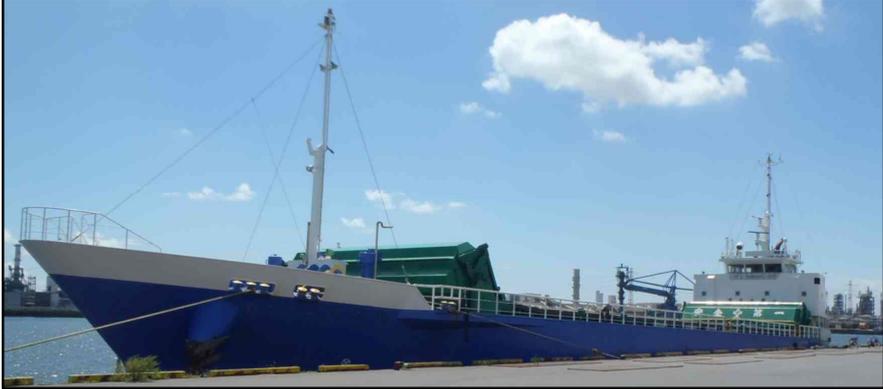
| | <p>(写真2 参照)</p> <p>写真2 B船の外観</p> |

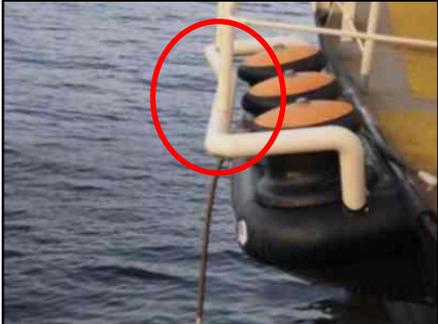
| 損傷 | <p>A 左舷船尾部フェアリーダ架台及びロープガードに曲損等 B 右舷船尾部外板に曲損等 (写真3、写真4 参照)</p> <p>写真3 A船の左舷船尾部 写真4 B船の右舷船尾部</p> |

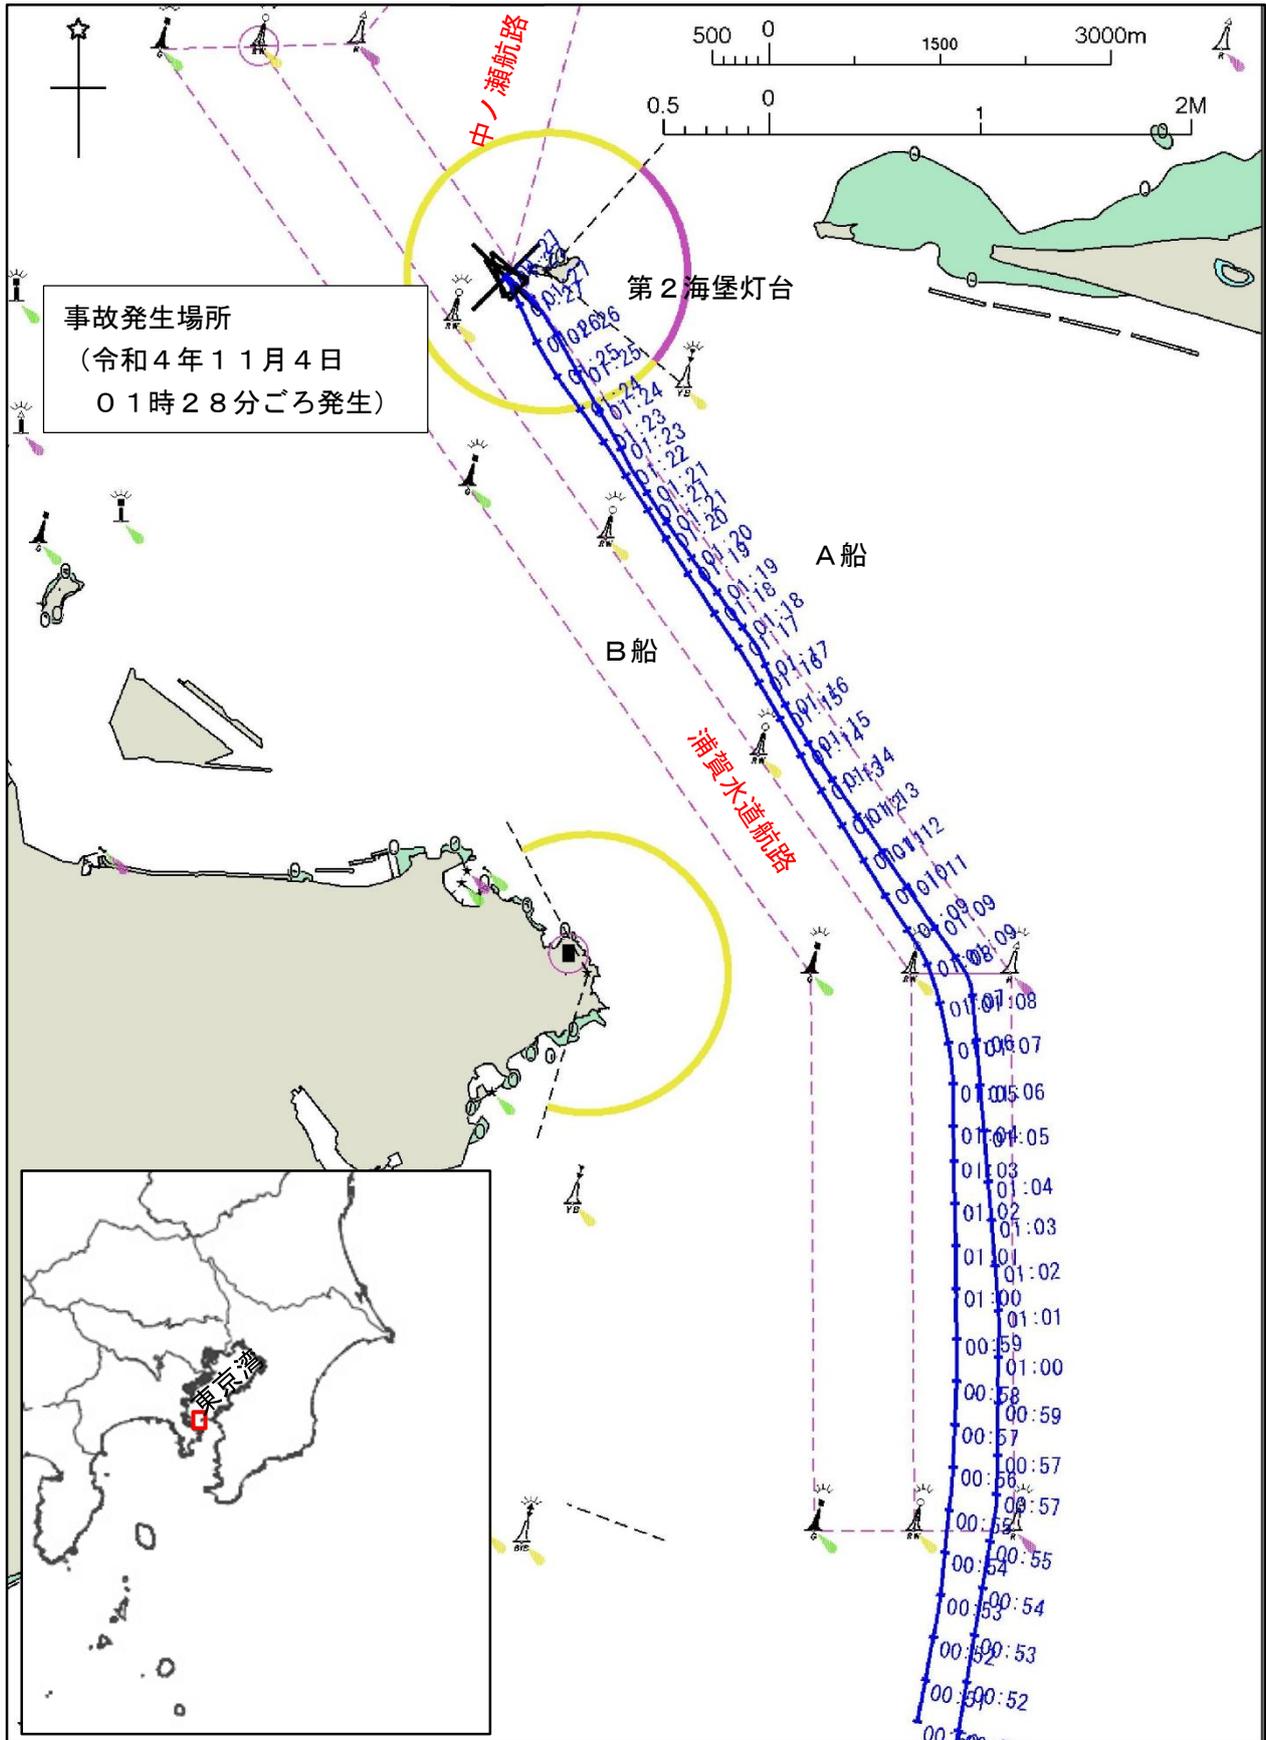
付図1 航行経路図

<p>(付図1 航行経路図、付図2 航行経路図(拡大)、付表1 A船のAIS記録、付表2 B船のAIS記録 参照)</p> | 01:22:27 | 330°で航行 | | 01:22:34 | | 少しずつ左転開始 | 01:23:05 | | 320°で航行 | 01:24:55 | | 右転開始 | 01:26:00 | 左転開始 | | 01:26:23 | | 332°で右転停止 | 01:26:54 | | 左転開始 | 01:27:17 | 309°で左転停止 | | 01:27:21 | 右転開始 | | 01:27:48,49 | 328°で衝突 | 312°で衝突 |
| 01:22:27 | 330°で航行 | | | | | | | | | | | | | | | | | | | | | | | | | | | | | | |
| 01:22:34 | | 少しずつ左転開始 | | | | | | | | | | | | | | | | | | | | | | | | | | | | | |
| 01:23:05 | | 320°で航行 | | | | | | | | | | | | | | | | | | | | | | | | | | | | | |
| 01:24:55 | | 右転開始 | | | | | | | | | | | | | | | | | | | | | | | | | | | | | |
| 01:26:00 | 左転開始 | | | | | | | | | | | | | | | | | | | | | | | | | | | | | | |
| 01:26:23 | | 332°で右転停止 | | | | | | | | | | | | | | | | | | | | | | | | | | | | | |
| 01:26:54 | | 左転開始 | | | | | | | | | | | | | | | | | | | | | | | | | | | | | |
| 01:27:17 | 309°で左転停止 | | | | | | | | | | | | | | | | | | | | | | | | | | | | | | |
| 01:27:21 | 右転開始 | | | | | | | | | | | | | | | | | | | | | | | | | | | | | | |
| 01:27:48,49 | 328°で衝突 | 312°で衝突 | | | | | | | | | | | | | | | | | | | | | | | | | | | | | |
| その他の事項 | <p>船長Aは、昭和41年ごろ外航タンカーの甲板員として乗船を始め、海技免状を取得して航海士となったのち、平成7年ごろからA船と同クラスの内航タンカーの船長職をとるようになり、本事故当時、健康状態は良好であった。</p> <p>航海士Bは、昭和44年ごろ内航貨物船の甲板員として乗船を始め、海技免状を取得したのち、航海士職又は船長職をとるようになり、本事故当時、健康状態は良好であった。</p> <p>海上交通安全法（昭和47年法律第115号）（抜粋）</p> <p>第一章 総則（略）</p> <p>第二章 交通方法</p> <p>第一節 航路における一般的航法</p> <p>第三条～第四条（略）</p> <p>（速力の制限）</p> <p>第五条 国土交通省令で定める航路の区間においては、船舶は、当該航路を横断する場合を除き、当該区間ごとに国土交通省令で定める速力（対水速力をいう。以下同じ。）を超える速力で航行してはならない。ただし、海難を避けるため又は人命若しくは他の船舶を救助するためやむを得ない事由があるときは、この限りでない。</p> <p>（追越しの場合の信号）</p> <p>第六条 追越し船（海上衝突予防法第十三条第二項又は第三項の規定による追越し船をいう。）で汽笛を備えているものは、航路において他の船舶を追い越そうとするときは、国土交通省令で定めるところにより信号を行わなければならない。ただし、同法第九条第四項前段の規定による汽笛信号を行うときは、この限りでない。</p> <p>（後略）</p> <p>海上衝突予防法（昭和52年法律第62号）（抜粋）</p> <p>第一章 総則（略）</p> | | | | | | | | | | | | | | | | | | | | | | | | | | | | | | |
