船舶事故調査報告書

事故種類	衝突
発生日時	令和4年10月1日 01時34分ごろ
発生場所	三重県志摩市大王埼南東方沖 大王埼灯台から真方位115° 4.6海里（M）付近 （概位 北緯34° 14.6′ 東経136° 59.0′）
事故の概要	<p>コンテナ専用船^{エスアイティーシー} SITC INCHONは、北東進中、また、ロールオン・ロールオフ貨物船^{ほうとく} 豊徳丸は、SITC INCHON の右舷側から追越し中、両船が衝突した。</p> <p>SITC INCHON は、右舷船首部外板に破口を伴う曲損等を生じ、また、豊徳丸は、左舷船尾部外板に破口を伴う曲損等を生じた。</p>
事故調査の経過	<p>令和4年10月5日、本事故の調査を担当する主管調査官（横浜事務所）ほか1人の地方事故調査官を指名した。</p> <p>原因関係者から意見聴取を行った。</p>
事実情報	<p>船種船名、総トン数 船舶番号、船舶所有者等 L×B×D、船質 機関、出力、進水等</p> <p>A コンテナ専用船 SITC INCHON（中華人民共和国香港特別行政区籍）、13,267トン 9258856（IMO番号）、SITC INCHON SHIPPING COMPANY LIMITED 161.85m×25.60m×12.90m、鋼 ディーゼル機関、11,440kW、2001年11月</p> <p>B ロールオン・ロールオフ貨物船 豊徳丸、12,690トン 140382、日徳汽船株式会社 165.00m×27.60m×18.93m、鋼 ディーゼル機関、11,935kW、平成18年8月10日 （写真1 参照）</p>

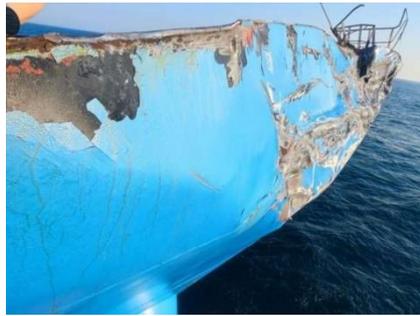
写真2 A船の右舷船首部①

乗組員等に関する情報	<p style="text-align: center;">写真1 B船の外観</p> <p>A 船長A（中華人民共和国籍） 36歳 船長免状（中華人民共和国発給） 交付年月日 2022年6月7日 （2027年6月7日まで有効）</p> <p>航海士A（中華人民共和国籍） 31歳 航海士免状（中華人民共和国発給） 交付年月日 2020年7月8日 （2025年7月8日まで有効）</p> <p>B 船長B 68歳 三級海技士（航海） 免許年月日 昭和54年6月8日 免状交付年月日 令和元年12月27日 免状有効期間満了日 令和7年1月23日</p> <p>航海士B 42歳 三級海技士（航海） 免許年月日 平成25年11月21日 免状交付年月日 平成30年11月16日 免状有効期間満了日 令和5年11月20日</p>
死傷者等	なし
損傷	A 右舷船首部外板に破口を伴う曲損等（写真2、写真3参照）

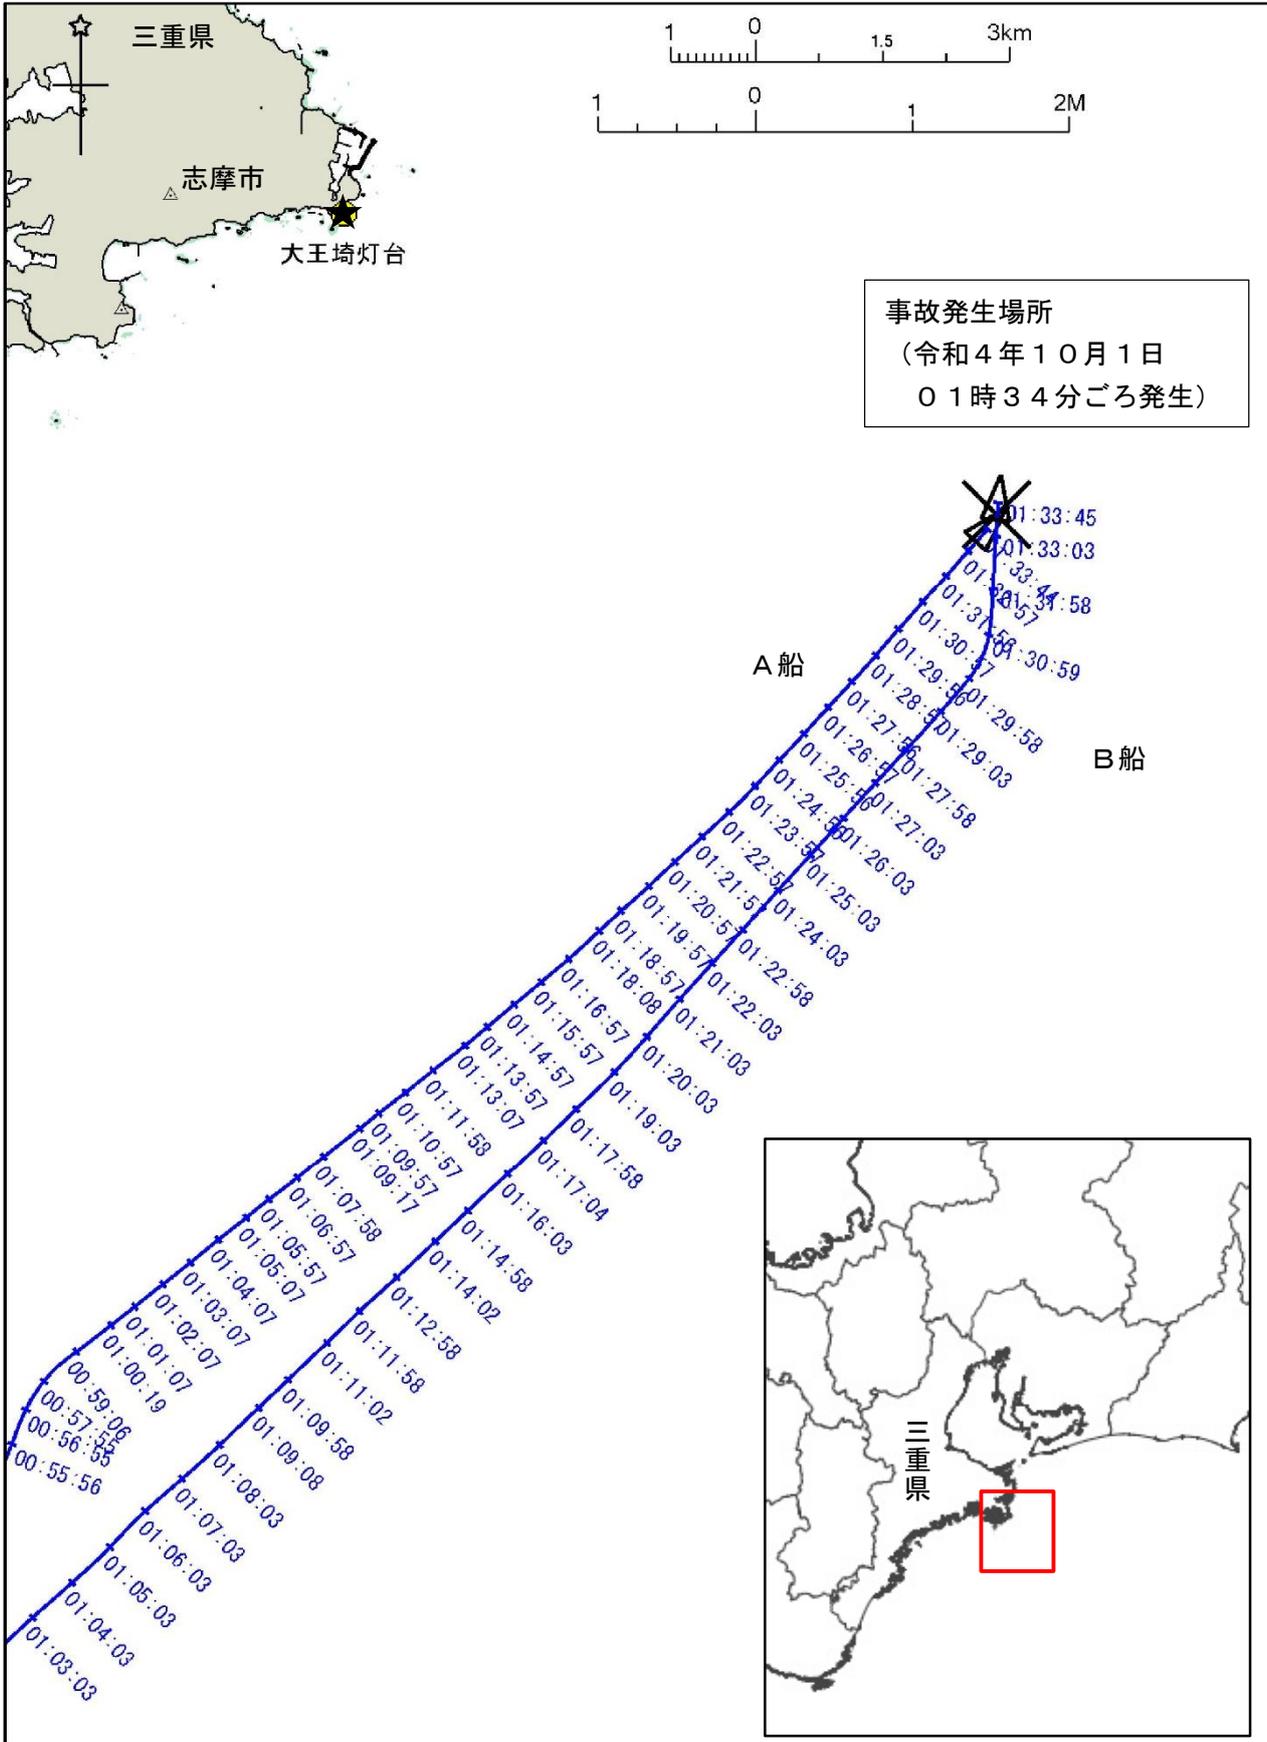
付図1 航行経路図

A船は、01時34分ごろ、045°（真方位、以下同じ。）の船首方位及び約13.3knの速力で、右舷船首部とB船の左舷船尾部とが衝突した。

B船は、同じ針路及び速力で航行を続け、007°の船首方位及び約18.5knの速力で、A船と衝突した。

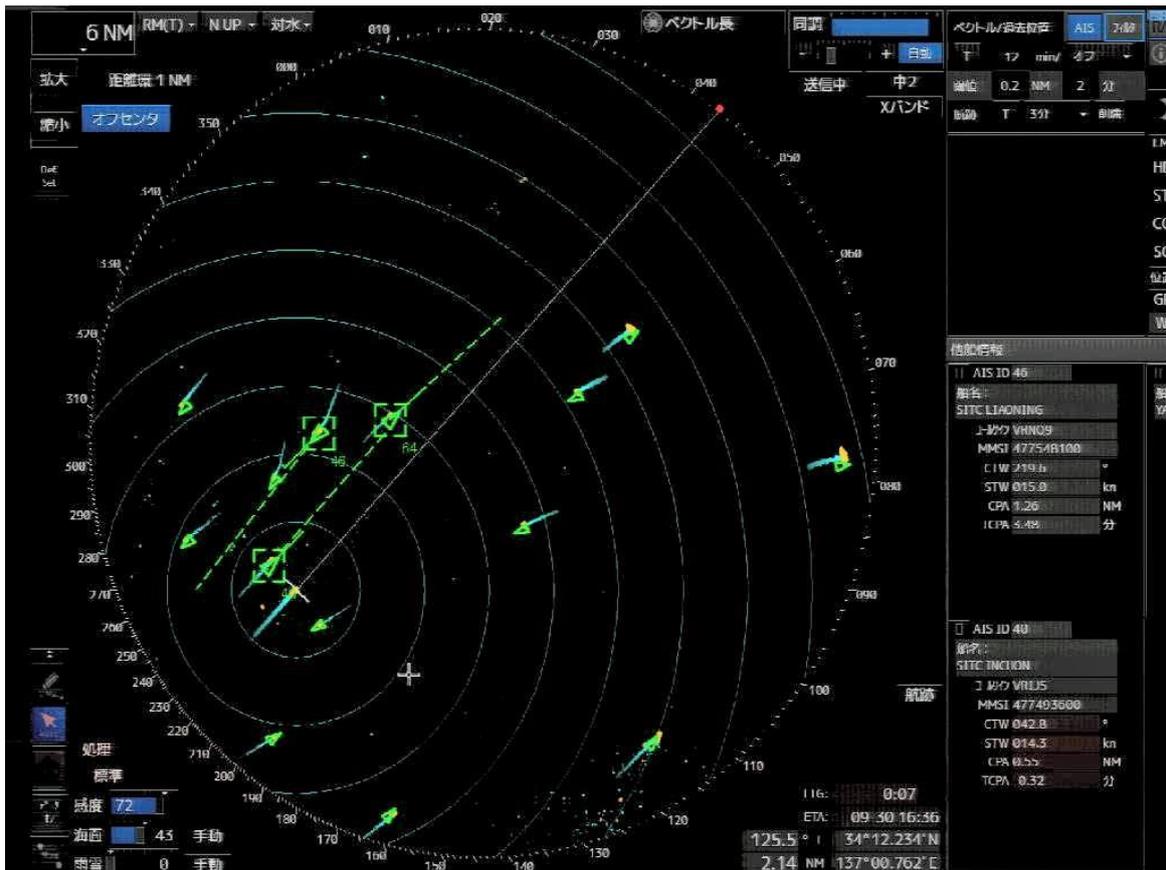
写真5 B船のレーダー画像 (01時29分27秒)

航海士Bは、大王埼南東方沖の変針場所付近に至り、変針することとし、A船の船橋が左舷正横方約0.5Mとなり、追越しを完全に終えていなかったものの、A船が船尾船橋船であったので、ふだんと同じように針路を変えれば、無難にA船の船首方を通過できると思い、01時29分ごろ、手動操舵に切り替えて左舵3°とし、船首方位をA船の前路に向く007°とするよう甲板手に指示した。

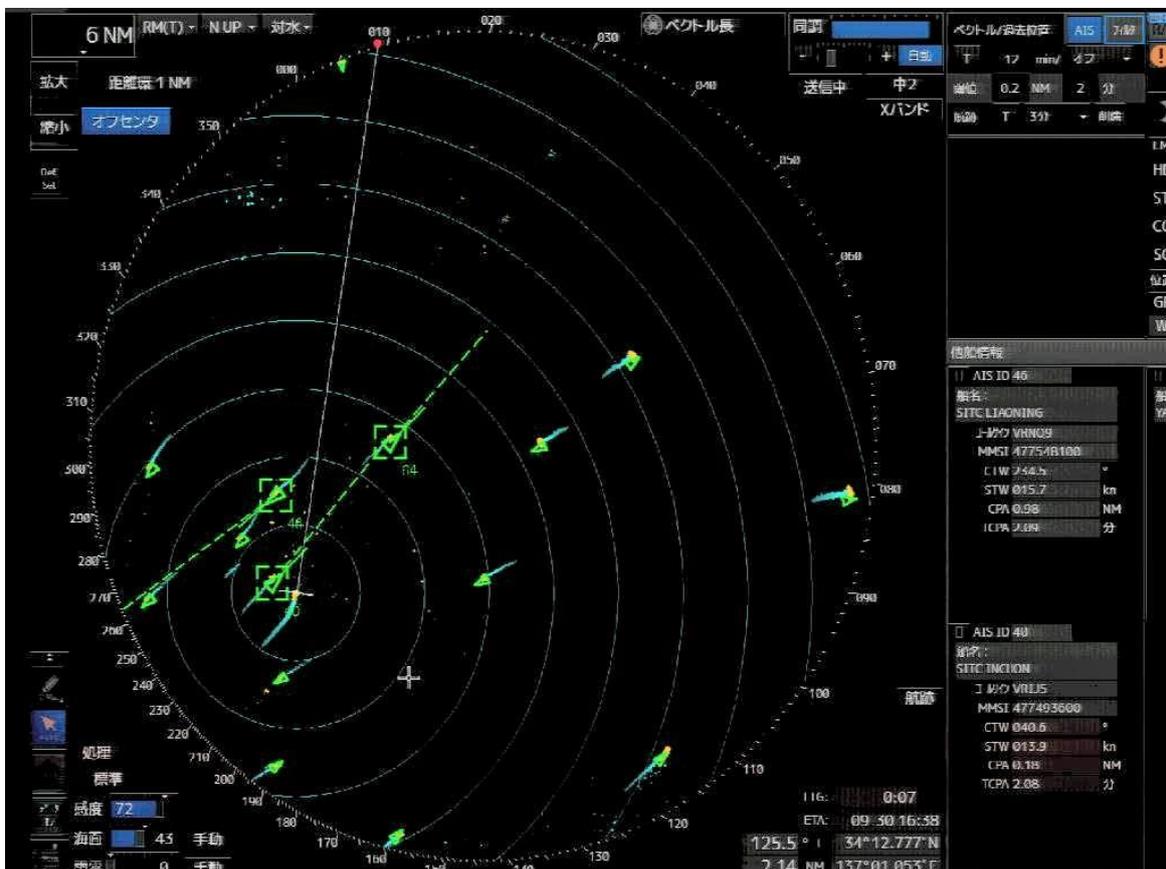
写真6 B船のレーダー画像 (01時31分27秒)

航海士Bは、01時31分ごろ操舵室後部の海図室で変針記事を記載したのち、操舵室の外に出てA船の様子を確認し、A船との距離が近いと感じたものの、ぎりぎりでも船首方を通過できると思い、01時32分ごろ操舵室に戻り、甲板手から船首方位が007°となった旨の報告を受け、自動操舵に切り替えるよう指示し、北北東進を始めた。
