船舶事故調査報告書

事故種類	衝突
発生日時	令和5年7月5日 10時30分ごろ
発生場所	静岡県御前崎市御前埼南南西方沖 御前埼灯台から真方位197° 12.9海里（M）付近 （概位 北緯34° 23.4′ 東経138° 09.0′）
事故の概要	漁船 ^{せりょう} 正漁丸は、北北東進中、また、プレジャーボートつかさ丸は、漂泊中、両船が衝突した。 正漁丸は、プロペラシャフト及びプロペラ翼に曲損等を生じ、また、つかさ丸は、船首部の脱落が生じた。
事故調査の経過	令和5年7月14日、本事故の調査を担当する主管調査官（横浜事務所）ほか1人の地方事故調査官を指名した。 原因関係者から意見聴取を行った。
事実情報 船種船名、総トン数 船舶番号、船舶所有者等 L×B×D、船質 機関、出力、進水等	A 漁船 正漁丸、7.3トン SO2-4533（漁船登録番号）、個人所有 11.96m（Lr）×3.15m×1.15m、FRP ディーゼル機関、450kW（動力漁船登録票による）、 平成3年4月12日 （写真1 参照）

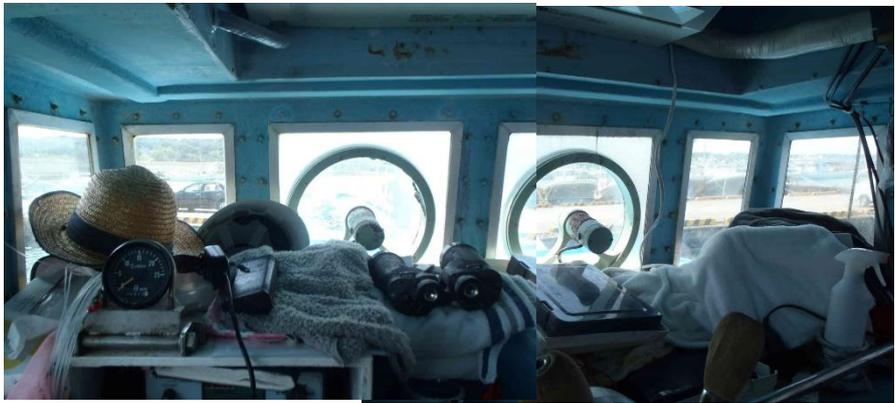
<p>写真3 A船の操舵室からの見通し状況</p> <p>A船は、操舵室前面中央に舵輪があり、舵輪前方にGPSプロッターを、その右舷側にレーダーを設置しており、レーダーを3Mレンジのヘッドアップ表示とし、船長Aが左舷側の椅子に、甲板員が右舷側の椅子にそれぞれ腰を掛け、約15ノット(kn)の対地速力で、自動操舵によって北北東進した。</p> <p>船長Aは、御前崎南南西方沖に至り、レーダー画面に顕著な映像が映っておらず、また、陸岸から離れており、釣りをしている小型の船舶はいないと思い、時々旋回窓から前方を見渡し、甲板員と会話をし</p>

<p>に顕著な映像が映っておらず、また、陸岸から離れており、釣りをしている小型の船舶はいないと思い、時々旋回窓から前方を見渡し、甲板員と会話をしながら航行を続けたことから、B船に気付かず、B船と衝突したものと考えられる。</p> <p>船長Aは、約1mの波浪がある状況下、A船の旋回窓のガラス越しの見通しは良かったものの、その他のガラスは曇り、操舵室前面の計器類の周りに荷物が置いてあり、旋回窓から見る前方以外の見通しは良好ではなかったことから、旋回窓から見える狭い視界にB船が入らず、B船に気付かなかった可能性があると考えられる。</p> <p>船長Aは、約1mの波浪がある状況下、レーダーを3Mレンジ表示として使用していたことから、B船の映像が映ったとしても、レーダー画面上のB船の映像が小さく、B船に気付かなかった可能性があると考えられる。</p> <p>B船は、御前崎南南西方沖で漂流中、船長Bが、他船が接近したとしても、漂流しているB船を避けてくれると思い、漂流を続けたことから、同乗者からA船が接近していることを聞き、A船が至近まで接近していることを知ったものの、A船と衝突したものと考えられる。</p> <p>船長Bは、釣りに夢中になっていたことから、接近するA船に気付かなかったものと考えられる。</p> <p>船長Bは、呼子笛を操舵室に備えていたものの、呼子笛を取りに行く時間がなかったことから、呼子笛を使用せず、手を振って声を上げたものと考えられる。</p>
<p>原因</p>	<p>本事故は、御前崎南南西方沖において、A船が北北東進中、B船が漂流中、船長Aが、レーダー画面に顕著な映像が映っておらず、陸岸から離れており、釣りをしている小型の船舶はいないと思い、時々旋回窓から前方を見渡し、甲板員と会話をしながら航行を続け、また、船長Bが、他船が接近したとしても、漂流しているB船を避けてくれると思い、漂流を続けたため、両船が衝突したものと考えられる。</p>
<p>再発防止策</p>	<p>今後の同種事故等の再発防止に役立つ事項として、次のことが考えられる。</p> <ul style="list-style-type: none"> ・ 小型船舶の船長は、陸岸から離れている海域を航行する場合、陸岸からの距離に関係なく、常に周囲に船舶がいると考えて見張りを行い、レーダー等の航海計器を適切に調整し、見張りの補助とすること。 ・ 小型船舶の船長は、常に操舵室のガラス面を洗浄し、ガラス面付近に荷物等を置いたりせず、見張りの環境を良くすること。 ・ 小型船舶の船長は、シーアンカー等を使用して漂流する場合、自船が航行中の船舶と見なされることを理解し、全周の見張りを適切に行い、他船が接近する際には、早期に注意喚起を行い、必要に応じて機関を使用するなど、衝突を避けるための措置を採ること。
