船舶事故調査報告書

事故種類	乗組員死亡
発生日時	不明（令和5年7月14日 10時00分ごろ～11時40分ごろの間）（医師による死亡推定時刻：14日 11時00分ごろ）
発生場所	不明（福井県高浜町 <small>おぐるい</small> 漁港南東方沖）
事故の概要	漁船久富丸は、たこかご漁の操業を行う目的で出航したのち、船長が落水して溺死した。
事故調査の経過	令和5年7月25日、本事故の調査を担当する主管調査官（神戸事務所）ほか1人の地方事故調査官を指名した。 原因関係者からの意見聴取は、本人が本事故で死亡したため、行わなかった。
事実情報 船種船名、総トン数 船舶番号、船舶所有者等 L×B×D、船質 機関、出力、進水等	漁船 久富丸、1.1トン FK3-9738（漁船登録番号）、個人所有 7.34m(Lr)×2.01m×0.76m、FRP ディーゼル機関、54.4kW、昭和59年12月1日 第251-11281号（船舶検査済票の番号）
乗組員等に関する情報	船長 68歳 二級小型船舶操縦士・特殊小型船舶操縦士・特定 免許登録日 昭和51年4月2日 免許証交付日 令和元年5月29日 （令和7年3月26日まで有効）
死傷者等	死亡 1人（船長）
損傷	なし
気象・海象	気象：天気 晴れ、風向 南、風力 3、視界 良好 海象：波高 約0.5m、水温 約24℃
事故の経過	本船は、令和5年7月14日10時00分ごろ自宅を出発した船長が1人で乗り組み、たこかご漁の目的で小黑飯漁港南南東方沖の漁場（以下「本件漁場」という。）に向けて同漁港を出航した。 船長の家族は、11時30分ごろ自宅の前から本船の様子を見ていたところ、本船が本件漁場から北方に漂流しているように見えたので、小黑飯漁港で作業をしていた僚船船長（以下「僚船船長A」という。）に本船の様子を見てきてほしいと依頼した。 僚船船長Aは、11時40分ごろ小黑飯漁港南東方沖1,000m

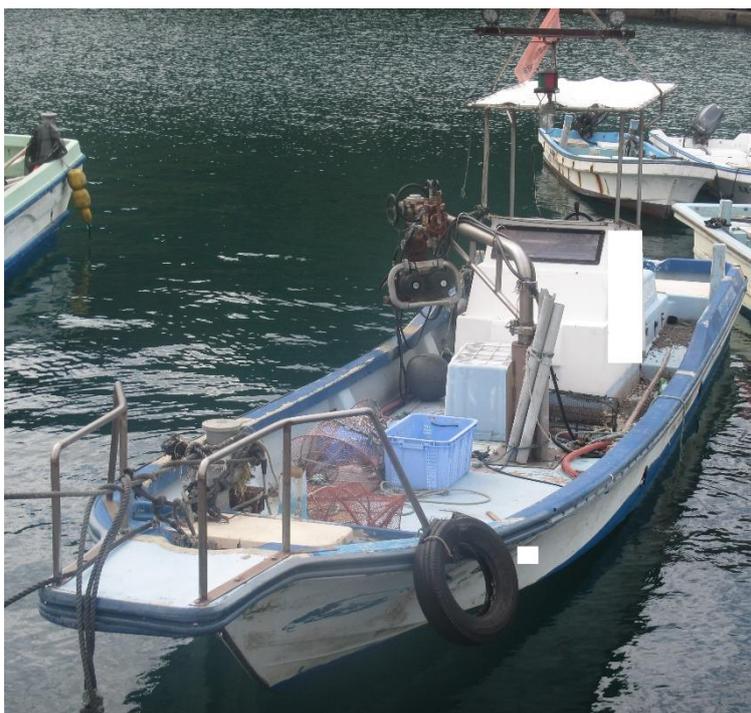
写真1 本船

<p>付近を漂流していた本船に到着したが、船長が見当たらなかったので落水したのではないかと思い、11時56分ごろ118番通報して本件漁場付近へ船長の捜索に向かった。</p> <p>本船の近くを通りかかった別の僚船船長（以下「僚船船長B」という。）は、本船に近づき、船長が見当たらず、本船の機関が中立運転となっており、前部甲板にえさを仕掛けたままのたこかごが3個置いてある状況を見て、捜索中に近づいてきた僚船船長Aと相談し、本船に自船を接舷して待機した。</p> <p>船長の所属する漁業協同組合の担当者は、12時20分ごろ海上保安庁から連絡を受け、所属の僚船に船長の捜索を依頼した。</p> <p>船長は、13時11分ごろ、小黒飯漁港東南東方沖830m付近において、うつ伏せの状態を漂流しているところを捜索していた漁船の船長により発見され、発見した同船長は、近くで捜索していた巡視艇に大声で呼び掛けて知らせた。</p> <p>船長は、巡視艇に引き上げられ、小黒飯漁港から救急車で高浜町の病院に搬送された後、医師により死因がごく短時間の溺水、死亡推定時刻が11時00分ごろと検案された。</p> <p>本船は、僚船船長Bの漁船により小黒飯漁港へえい航された。 （付図1 事故発生場所概略図、写真1 本船 参照）</p>
<p>その他の事項</p>	<p>船長は、発見時、半袖のポロシャツ、短パンを着用しており、救命胴衣を着用していなかった。</p> <p>船長の家族は、船長がふだん作業中に救命胴衣を着用しているのを見たことがなかった。</p> <p>船長の家族によれば、船長は、泳ぐことができ、健康状態は良好で、本事故当日、自宅を出発する際にふだんと変わった様子はなかったが、携帯電話を持って行かなかった。</p> <p>船長は、たこかご漁の経験が約30年あり、いつも本件漁場でたこかご漁を行っていた。</p> <p>本船のたこかご漁は、幅約50cm、高さ約35cm、奥行き約68cmのたこかごに浮子に繫いだロープを取り付けて1個ずつ前部甲板から海中に投入し、海底に仕掛けておくものであった。</p> <p>本船は、甲板上から船縁頂部までの高さが前部甲板で約43cmであり、本事故後、船体に衝突痕などの損傷は認められなかった。</p> <p>本船には、縄ばしご等は設置されていなかった。</p> <p>僚船船長B及び船長の家族は、本事故後、本船に損傷は認められず、また、5個積んで出航したたこかごが、前部甲板にえさを仕掛けたままの状態を3個残されていたので、船長が2個目のたこかごを投入する際に体勢を崩して落水したのではないかと思った。</p>

<p>船体・機関等の関与 気象・海象等の関与 判明した事項の解析</p>	<p>不明 不明</p> <p>船長の死因は、ごく短時間の溺水であった。</p> <p>船長は、7月14日10時00分ごろ自宅を出発した後、11時40分ごろ本船が小黒飯漁港南東方沖で無人の状態に漂流しているところを僚船船長Aに発見され、医師により死亡推定時刻が11時00分ごろと検案されたことから、11時00分ごろ落水して溺死したものと考えられる。</p> <p>本船は、無人の状態に発見された際、船体に損傷等が認められず、また、前部甲板にたこかごが3個残っていたことから、船長が2個目のたこかごを投入中に体勢を崩して落水した可能性があると考えられるが、目撃者がおらず、落水した状況を明らかにすることはできなかった。</p>
<p>原因</p>	<p>本事故は、本船が、本件漁場で操業中、船長が落水して溺死したことにより発生したものと考えられる。</p>
<p>再発防止策</p>	<p>今後の同種事故等の再発防止及び被害の軽減に役立つ事項として、次のことが考えられる。</p> <ul style="list-style-type: none"> ・ 小型漁船に1人で乗り組む船長は、操業中、救命胴衣を着用し、落水に十分注意すること。 ・ 小型漁船に1人で乗り組む船長は、防水型の携帯電話又は防水パックに入れた携帯電話を携行し、落水した際の連絡手段を確保しておくこと。 ・ 小型漁船に1人で乗り組む船長は、落水時の船上復帰手段として縄ばしごや固定ばしごを船体に備えておくことが望ましい。
