船舶事故調査報告書

事故種類	乗組員死亡
発生日時	不明（令和5年5月1日 04時00分ごろ～14時42分ごろの間）（医師による船長死亡推定時刻：5月1日 早朝ごろ）
発生場所	不明（鹿児島県鹿児島市鹿児島港谷山二区の定係地～鹿児島県指宿市知林ヶ島北方沖）
事故の概要	漁船福美丸は、漂泊中、船長が落水して溺死した。
事故調査の経過	令和5年5月17日、本事故の調査を担当する主管調査官（門司事務所）ほか1人の地方事故調査官を指名した。 原因関係者からの意見聴取は、本人が本事故で死亡したため、行わなかった。
事実情報 船種船名、総トン数 船舶番号、船舶所有者等 L×B×D、船質 機関、出力、進水等	漁船 福美丸、2.9トン KG3-32025（漁船登録番号）、個人所有 9.45m（Lr）×2.25m×0.79m、FRP ディーゼル機関、漁船法馬力数70、昭和61年2月8日
乗組員等に関する情報	船長 68歳 一級小型船舶操縦士・特殊小型船舶操縦士・特定 免許登録日 平成15年9月12日 免許証交付日 平成30年7月11日 （令和5年9月15日まで有効）
死傷者等	死亡 1人（船長）
損傷	なし
気象・海象	気象：天気 晴れ、風向 北、風力 2、視界 良好 海象：波高 約1.0m、潮汐 高潮期、水温 約19.4℃ 日出時刻：05時33分ごろ、常用薄明開始時刻：05時08分ごろ
事故の経過	船長は、令和5年5月1日03時30分ごろ、市場に漁獲物を持ち込んでいるところを同市場職員に目撃された。 本船の隣に所有船舶を係留していた僚船船長は、はえ縄漁の出漁準備を行おうと鹿児島港谷山二区の定係地に向かった際、本船がふだん出航する04時20分ごろには、既に本船が定係地になかったため、本船ははえ縄漁に出漁していると思った。 僚船船長は、はえ縄漁を終えて定係地に向かって帰航中、鹿児島市

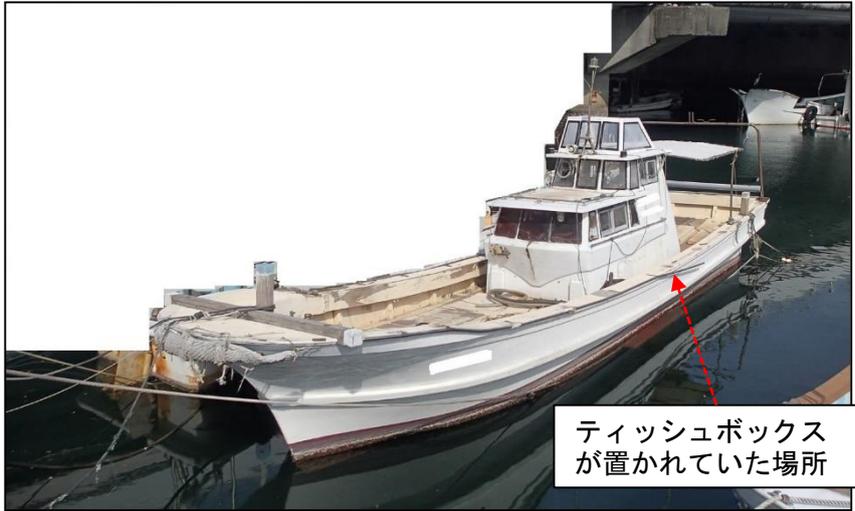
写真1 本船

<p>知林ヶ島北方付近で本船を認め、ふだん本船を見掛けない場所だったので疑問を感じて近づいたところ、無人であった。</p> <p>僚船船長は、14時42分ごろ118番通報するとともに所属する漁業協同組合への連絡を行った。</p> <p>本船は、来援した近隣の漁業協同組合の所属船により鹿児島市今和泉漁港まで一旦えい航されたのち、定係地までえい航された。</p> <p>船長は、海上保安庁の巡視船、航空機及び漁業協同組合の所属船等による捜索が5月1日から3日まで行われたが、発見されなかった。</p> <p>船長は、5月4日09時00分ごろ、通行人によって、山川港番所鼻灯台南東方の海岸でうつ伏せの姿勢で横たわっているところを発見されたが、その後、救急隊員により社会死の状態^{*1}と判断された。</p> <p>船長は、医師により、死因が溺死の疑い、死亡推定時刻が令和5年5月1日の早朝ごろと検案された。</p> <p>(付図1 事故発生場所概略図、写真1 本船 参照)</p>
<p>その他の事項</p>	<p>船長が所属する漁業協同組合の組合長（以下「組合長」という。）によると、市場から定係地までの車での移動時間は約20分、出漁準備にかかる時間は約10分であった。</p> <p>船長は、定置網漁とはえ縄漁を行っていた。</p> <p>船長は、ふだん、00時ごろから1時間半ほど定置網漁を行い、定係地に戻って漁獲物を選別して車で漁獲物を市場に持ち込み、市場から戻った後、はえ縄漁に出漁していた。</p> <p>組合長及び僚船船長は、5月1日02時過ぎごろ、定置網漁を終えて定係地に戻ってきた際、同じ頃戻ってきていた船長と会い、船長が先に漁獲物の選別を終えて車で市場へ向かうところを見た。</p> <p>発見時の本船の状況は、次のとおりであった。</p> <ol style="list-style-type: none"> (1) 機関は中立運転の状態で、航海灯が点灯していた。 (2) はえ縄漁に使用する仕掛けが入ったか約10個が、船尾甲板に置かれていた。 (3) 救命胴衣が甲板上に、携帯電話が操舵室に置かれていたほか、左舷中央部の舷縁上に、ふだん操舵室内に置かれていたティッシュボックスが置かれていた。 (4) 船体には、他船と衝突したような痕跡や損傷はなく、縄ばしご等の乗込設備は備えられていなかった。 <p>(写真1 参照)</p>

<p>れたこと。</p> <p>船長は、次のことから、左舷舷縁から用を足そうとしていた際に身体のバランスを崩すなどして落水した可能性があると考えられるが、目撃者がおらず、その状況を明らかにすることはできなかった。</p> <p>(1) ティッシュボックスが左舷舷縁上に置かれていたこと。</p> <p>(2) 船長は、発見された際、上半身はシャツや作業着等を着用していた一方、下半身は下着1枚のみの状態であったこと。</p> <p>船長は、発見時に救命胴衣を着用していなかったこと、及び発見された本船の甲板上に救命胴衣が置かれていたことから、本事故当時、救命胴衣を着用しておらず、落水後、浮力を十分に得られずに溺水したものと考えられる。</p>
原因	<p>本事故は、本船が漂泊中、船長が落水して溺水したことにより発生したものと考えられる。</p>
再発防止策	<p>今後の同種事故等の再発防止及び被害の軽減に役立つ事項として、次のことが考えられる。</p> <ul style="list-style-type: none"> ・ 小型漁船の船舶所有者は、船上で用を足す際に身体を支えることができる手摺りを舷縁に取り付けたり、簡易トイレを使用したりすることが望ましい。 ・ 小型漁船に乗り組む船長は、暴露甲板上では常時救命胴衣を着用し、落水に十分注意すること。 ・ 小型漁船に乗り組む船長は、落水時の船上復帰手段として縄ばしごや固定ばしごを船体に備えておくことが望ましい。また、防水パックに入れた携帯電話を常に身に付け、落水時の連絡手段を確保しておくこと。
