船舶事故調査報告書

事故種類	衝突
発生日時	令和4年11月25日 15時50分ごろ
発生場所	新潟県佐渡市姫埼北東方沖 姫埼灯台から真方位034° 1.1海里（M）付近 （概位 北緯38°06.1′ 東経138°34.6′）
事故の概要	漁船第三福寿丸 ^{ふくじゆ} は、錨泊中、また、プレジャーボート真佐美丸 ^{まさみ} は、流し釣りをして漂泊中、両船が衝突した。 第三福寿丸は、船首端に擦過傷を生じ、また、真佐美丸は、操舵室の左舷窓に破損を生じた。
事故調査の経過	令和5年2月8日、本事故の調査を担当する主管調査官（仙台事務所）ほか1人の地方事故調査官を指名した。 原因関係者から意見聴取を行った。
事実情報 船種船名、総トン数 船舶番号、船舶所有者等 L×B×D、船質 機関、出力、進水等	A 漁船 第三福寿丸、4.5トン NG3-16915（漁船登録番号）、個人所有 10.45m（Lr）×2.59m×0.81m、FRP ディーゼル機関、169.00kW、昭和55年10月22日 第240-12363号（船舶検査済票の番号） B プレジャーボート 真佐美丸、1.9トン 210-49792新潟、個人所有 5.99m（Lr）×2.23m×1.17m、FRP ディーゼル機関、60.30kW、平成14年7月
乗組員等に関する情報	A 船長A 71歳 一級小型船舶操縦士・特殊小型船舶操縦士・特定 免許登録日 平成15年6月9日 免許証交付日 令和4年7月20日 （令和10年6月8日まで有効） B 船長B 52歳 二級小型船舶操縦士 免許登録日 令和3年6月3日 免許証交付日 令和3年6月3日 （令和8年6月2日まで有効）
死傷者等	なし

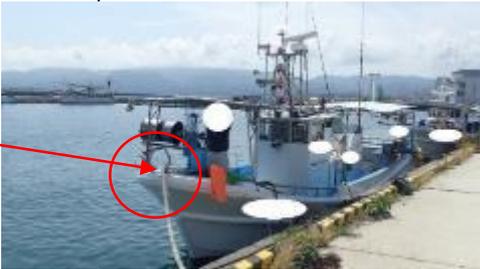
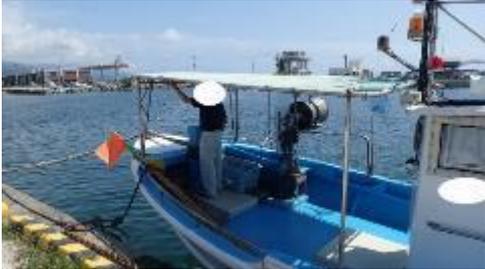
</div>
	<p>写真1 写真2</p> <p>写真1、写真2 船長Aの本事故当時の配置</p> <p>B船は、船長Bが1人で乗り組み、友人1人を乗せ、流し釣りをを行う目的で、25日06時00分ごろ佐渡市加茂湖の係留棧橋を出発し、両津港北方沖の釣り場を経由して、姫埼北東方沖の釣り場に向かった。（写真3、写真4参照）</p>

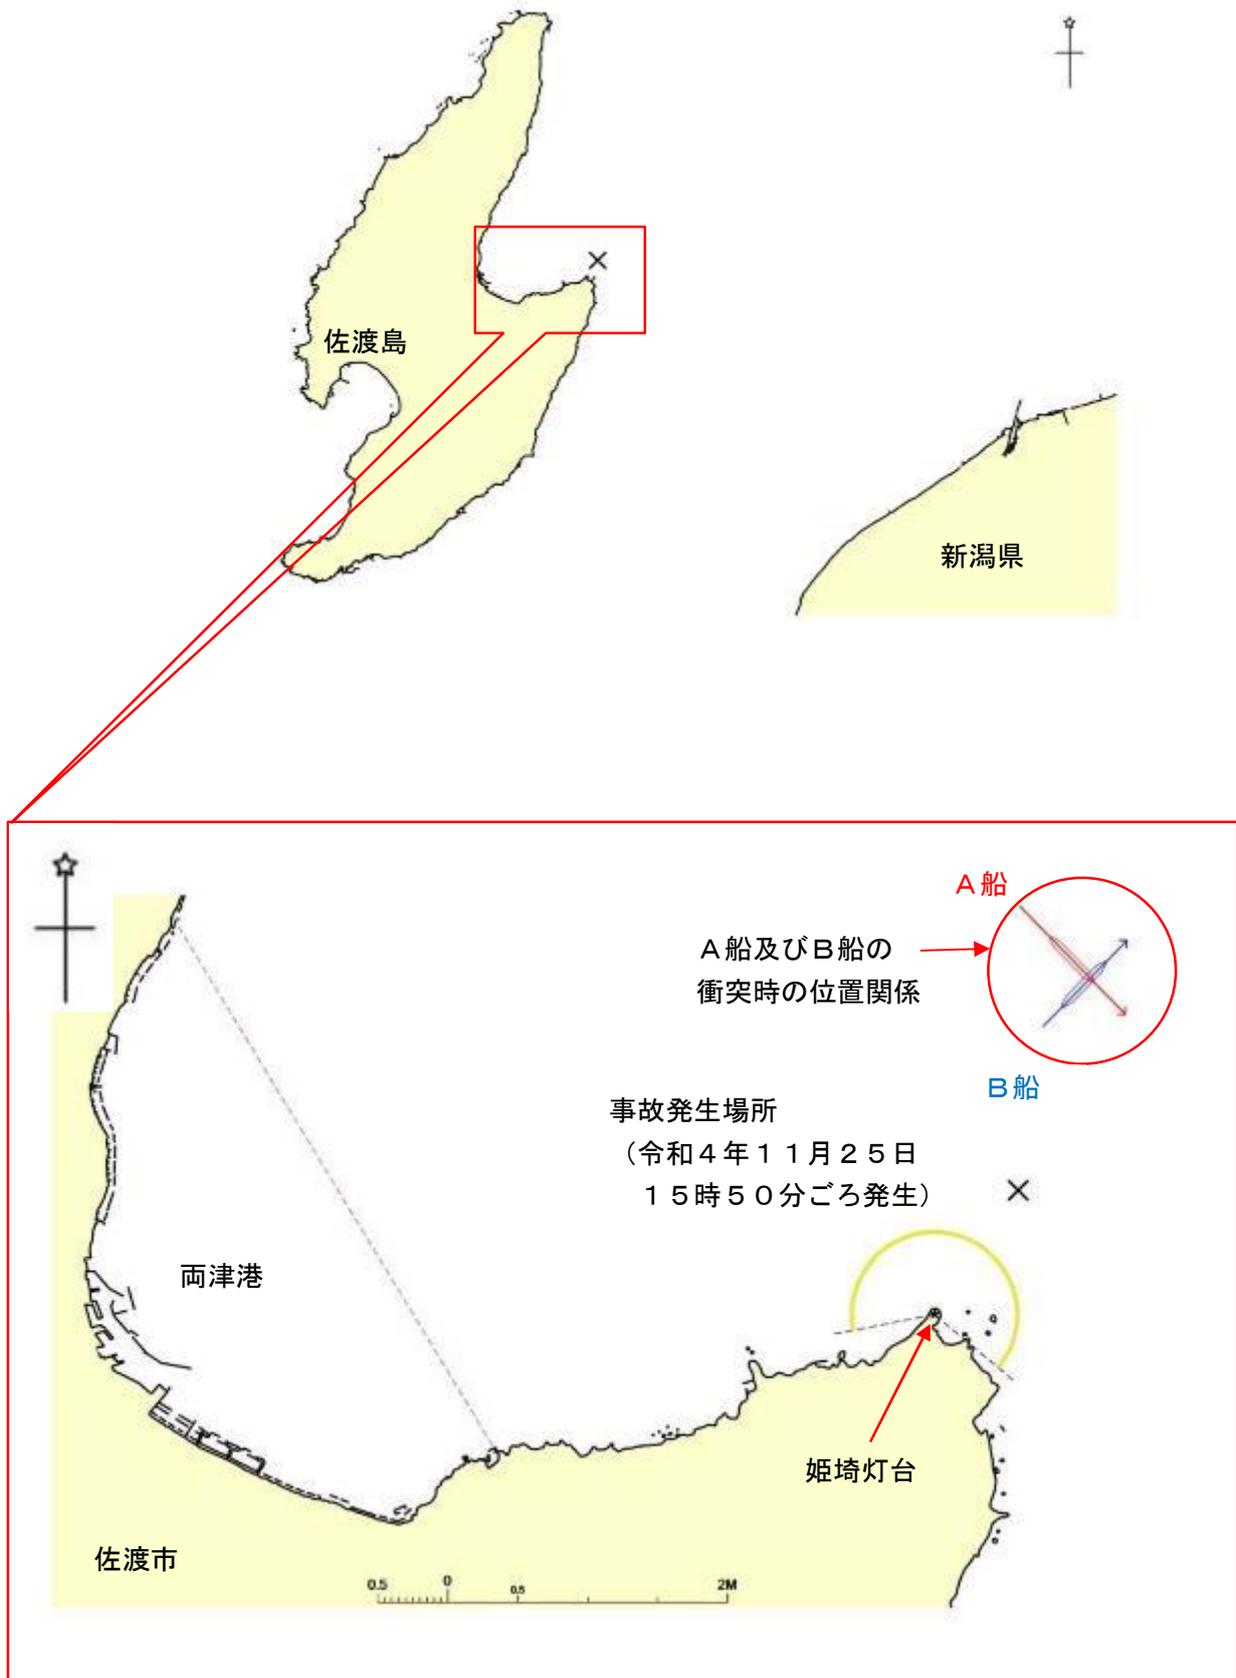
付図1 事故発生場所概略図

(付図1 事故発生場所概略図 参照)

る。
再発防止策	<p>今後の同種事故等の再発防止に役立つ事項として、次のことが考えられる。</p> <ul style="list-style-type: none"> ・ 船長は、錨泊中、海上衝突予防法に定める灯火及び形象物を表示すること。 ・ 船長は、周囲の見張りを適切に行い、また、漂泊中及び錨泊中にかかわらず、思い込みで他の船舶との衝突のおそれを判断せず、衝突のおそれがある場合、エアホーンなどの音響信号器具を使用して注意喚起を行うこと。 ・ 船長は、錨泊中であっても主機を準備して避航ができる態勢をとること。また、漂泊中及び錨泊中にかかわらず、衝突のおそれがある場合、躊躇なく主機を使用して衝突を避けること。
