船舶事故調査報告書

事故種類	衝突
発生日時	令和5年9月3日 12時39分ごろ
発生場所	滋賀県近江八幡市 ^{おうみはちまん} 牧水泳場北東方沖（琵琶湖南東部） 岡山二等三角点から真方位027°440m付近 （概位 北緯35°08.7′ 東経136°02.9）
事故の概要	水上オートバイイニオンは、西進中、また、水上オートバイ ^{リバイヤサン} Leviathanは、東進中、両船が衝突した。 イニオンは、船長が死亡し、左舷船首部に割損等を生じ、また、Leviathanは、左舷船首部船底に擦過傷を生じた。
事故調査の経過	令和5年9月5日、本事故の調査を担当する主管調査官（神戸事務所）ほか1人の地方事故調査官を指名した。 原因関係者から意見聴取を行った。
事実情報 船種船名、総トン数 船舶番号、船舶所有者等 L×B×D、船質 機関、出力、進水等	A 水上オートバイ イニオン、0.2トン 253-36578滋賀、個人所有 2.99m (Lr) × 1.22m × 0.60m、FRP ガソリン機関、193.00kW、令和5年4月 B 水上オートバイ Leviathan、0.1トン 253-34077滋賀、個人所有 2.66m (Lr) × 1.07m × 0.40m、FRP ガソリン機関、112.00kW、平成28年5月
乗組員等に関する情報	A 船長A（大韓民国籍） 56歳 二級小型船舶操縦士・特殊小型船舶操縦士 免許登録日 令和5年4月7日 免許証交付日 令和5年4月7日 （令和10年4月6日まで有効） B 船長B 44歳 特殊小型船舶操縦士 免許登録日 平成27年10月19日 免許証交付日 令和2年1月20日 （令和7年10月18日まで有効）
死傷者等	A 死亡 1人（船長A） B なし

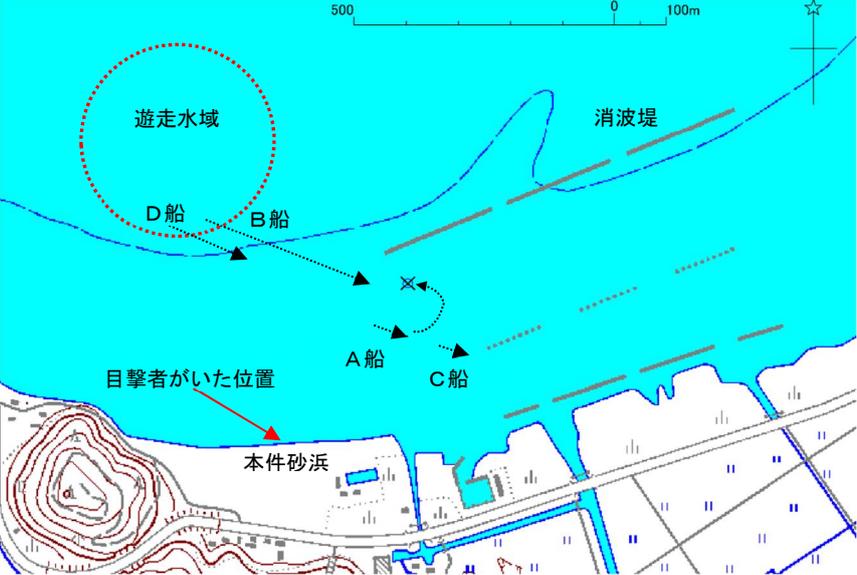
<p>図1 目撃者が見た状況 ※国土地理院 Web サイト地図を加工して制作</p> <p>B船は、船長Bが1人で乗り組み、遊走水域で遊走していた際、船長Bが、消波堤東端南方に2人乗りの水上オートバイ（以下「E船」という。）を認め、E船がいる場所付近に向かおうと思って南東進し、消波堤西端付近で左転を始めた。</p> <p>船長Bは、約50km/hの速力（対地速力、以下同じ。）で緩やかに左転して東進中、左舷後方を約2～3秒間見て、D船がB船から離れていることを確認して振り返った際、船首方約5mにA船を認め、右にハンドルを切ったが、B船の左舷船首部船底とA船の左舷船首部と</p>

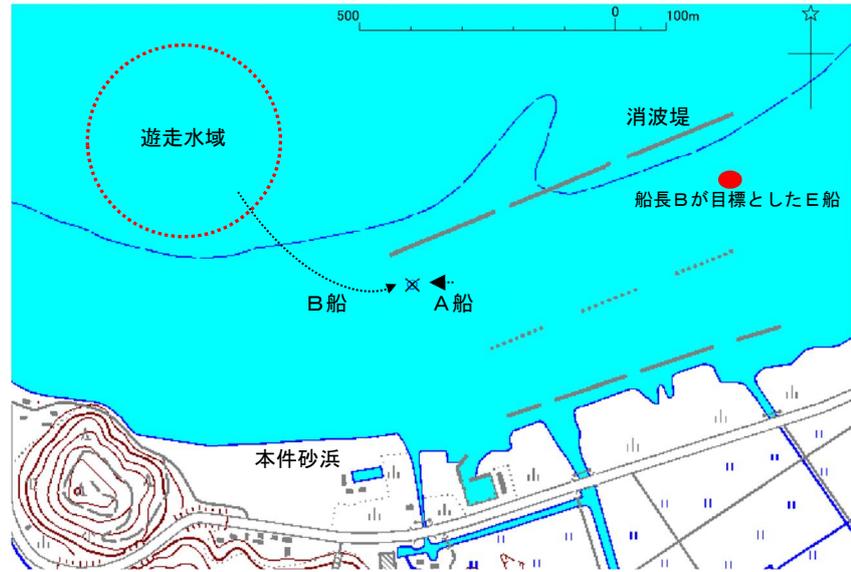
が衝突した後、湖面に投げ出された。(図2参照)

図2 船長Bが見た状況

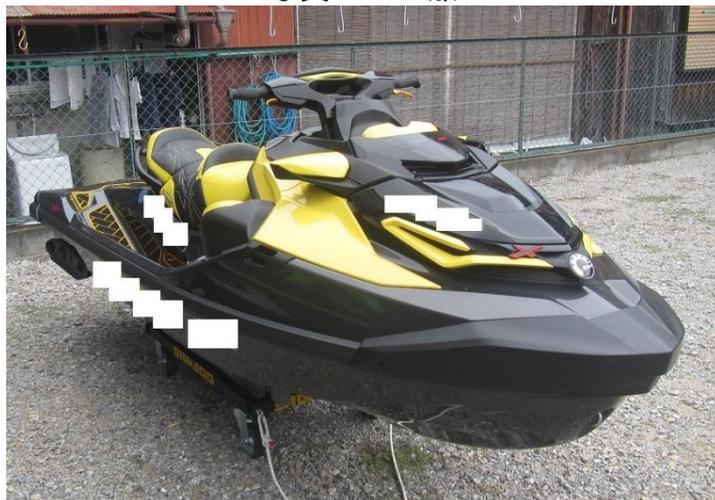
写真1 A船

<p>損傷</p>	<p>A 左舷船首部に割損及び操縦ハンドルに曲損等 B 左舷船首部船底に擦過傷</p>
<p>気象・海象</p>	<p>気象：天気 晴れ、風向 北西、風力 3、視界 良好 水象：波高 約0.3m、水温 約29.0℃</p>
<p>事故の経過</p>	<p>A船は、船長Aが1人で乗り組み、令和5年9月3日12時00分ごろ牧水泳場の砂浜（以下「本件砂浜」という。）をB船ほか3隻の水上オートバイと共に出発し、本件砂浜の北方沖約500mの水域（以下「遊走水域」という。）で遊走を始めた。</p> <p>船長Aの知人（以下「目撃者」という。）は、本件砂浜で友人が操縦する3人乗りの水上オートバイ（以下「C船」という。）が本件砂浜の北東方沖で遊走しているのを見ていたところ、A船がC船を追走して東南東進しているところを見た。</p> <p>目撃者は、その後、遊走水域から南東進するB船とその後方のもう1隻の水上オートバイ（以下「D船」という。）を見ていたところ、12時39分ごろ、A船がC船の追走をやめて左にUターンして西進となった直後、A船とB船とが衝突して、B船がA船を乗り越えていくように見えた。（図1参照）</p>

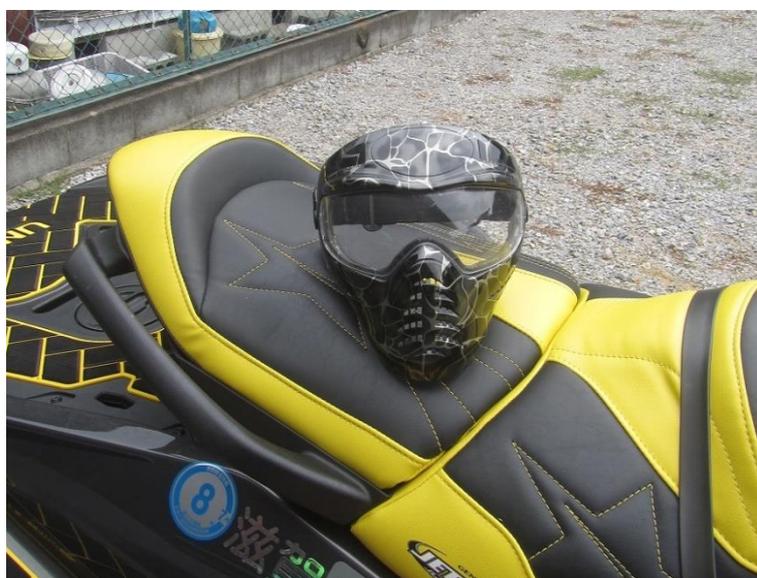
<p>船長Aは、ラッシュガード、救命胴衣及びフェイスマスクを着用していた。</p> <p>本件マリーナ代表者は、船長Aの水上オートバイの操船経験が約2年と聞いていて、船長AがA船を令和5年4月に購入して7月から毎週末操船していたのを見て操船に不安は感じていなかったが、船長Aと遊走した際、急に進路変更するなど、操船に集中して周囲が余り見えていないときがあるように感じていた。また、船長Aが風、虫、水しぶきを防ぐ目的でフェイスマスクを常に着用しているのを知っていて、操船はしやすくなるが、視野は少し狭くなると思っていた。</p> <p>目撃者は、C船の追走をやめたA船が、B船の進行方向にUターンしたので、船長Bの視野に急に現れたのではないかと本事故後に思った。</p> <p>船長Bは、特殊小型船舶操縦士の免許を取得後、5月から10月に掛けて月に1回程度、琵琶湖で水上オートバイに乗って遊走していた。</p> <p>船長Bは、遊走水域から南東進を始める際、E船のみを認めていて、自身が左舷後方を確認している時に、A船がB船の進路上に航行してきたのではないかと本事故後に思った。</p> <p>船長Bは、ラッシュガード及び救命胴衣を着用していた。 (写真3 船長Aが着用していたフェイスマスク 参照)</p>
<p>分析</p> <p>乗組員等の関与 船体・機関等の関与 気象・海象等の関与 判明した事項の解析</p>	<p>A あり、B あり A なし、B なし A なし、B なし</p> <p>A船は、本件砂浜の北東方沖においてC船を追走して東南東進中、船長Aが、追走をやめて左にUターンして西進したことから、東進中のB船と衝突したものと考えられる。</p> <p>船長Aは、フェイスマスクを着用していたことから、視野が狭まり、旋回先のB船を確認することができなかつた可能性があると考えられるが、船長Aが本事故で死亡しており、船長Aの視認状況については明らかにすることができなかつた。</p> <p>B船は、本件砂浜の北東方沖を約50km/hの速力で緩やかに左転して東進中、船長Bが、E船のみを認めていて、B船を追走してくる他船がいなくどうか確認しようと約2～3秒間左舷後方を振り返った状態で同じ進路及び速力で航行したことから、右舷船首方からB船の進路上に旋回してきたA船に気付かず、A船と衝突したものと考えられる。</p>

写真3 船長Aが着用していたフェイスマスク

<p>のみを認めていて、B船を追走してくる他船がないかどうか確認しようと約2～3秒間左舷後方を振り返った状態で同じ進路及び速力で航行したため、両船が衝突したものと考えられる。</p>
<p>再発防止策</p>	<p>今後の同種事故等の再発防止に役立つ事項として、次のことが考えられる。</p> <ul style="list-style-type: none"> ・水上オートバイの船長は、遊走中、常に周囲の他船の状況を確認して航行すること。 ・水上オートバイの船長は、フェイスマスク等、視野が狭まるものを着用する場合、左右や後方をよく見渡して周囲の状況を確認すること。 ・水上オートバイの船長は、後方を確認する際、あらかじめ前方や左右方向に衝突のおそれがある船舶等がないことを確認すること。 ・水上オートバイの船長は、複数の水上オートバイと遊走する場合、急な進路変更を避け、安全な速力で航行すること。
