船舶事故調査報告書

事故種類	衝突
発生日時	令和5年3月5日 13時35分ごろ
発生場所	三重県鳥羽市加布良古埼南東方沖 安楽島港東防波堤灯台から真方位031°1,450m付近 （概位 北緯34°28.3′ 東経136°52.7′）
事故の概要	漁船第2おき丸は、北北西進中、また、プレジャーボート中村丸は、錨泊中、両船が衝突した。 中村丸は、船長及び同乗者が負傷し、右舷船尾部等に破損を生じ、また、第2おき丸は、右舷船首部外板に擦過傷等を生じた。
事故調査の経過	令和5年3月7日、本事故の調査を担当する主管調査官（横浜事務所）ほか1人の地方事故調査官を指名した。 原因関係者から意見聴取を行った。
事実情報 船種船名、総トン数 船舶番号、船舶所有者等 L×B×D、船質 機関、出力、進水等	A 漁船 第2おき丸、4.0トン ME3-61098（漁船登録番号）、個人所有 11.25m (Lr) × 2.44m × 0.95m、FRP ディーゼル機関、264.80kW、平成6年10月25日 第243-39834号（船舶検査済票の番号） （写真1 参照） <div style="text-align: center;">

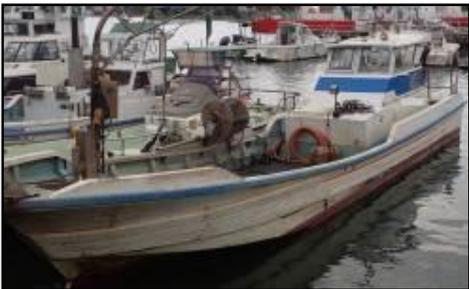
</div> <p style="text-align: center;">写真1 A船</p> B プレジャーボート 中村丸、0.9トン 243-19842三重、個人所有 7.44m (Lr) × 1.60m × 0.65m、FRP ガソリン機関、22.1kW、昭和59年6月

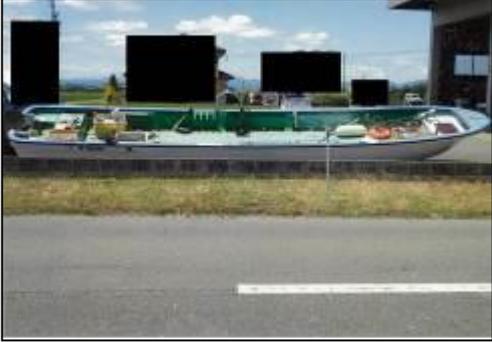
<p>写真2 B船</p>
乗組員等に関する情報	<p>A 船長A 49歳 二級小型船舶操縦士 免許登録日 令和3年5月27日 免許証交付日 令和3年5月27日 (令和8年5月26日まで有効)</p> <p>B 船長B 72歳 一級小型船舶操縦士・特殊小型船舶操縦士・特定 免許登録日 昭和62年5月22日 免許証交付日 令和3年11月17日 (令和9年5月21日まで有効)</p>
死傷者等	<p>A なし B 重傷 2人(船長B及び同乗者B)</p>
損傷	<p>A 右舷船首部外板に破口を伴う擦過傷及びプロペラに欠損 B 右舷船尾部等に破損</p>
気象・海象	<p>気象：天気 曇り、風 ほとんどなし、視界 良好 海象：海上 平穏</p>
事故の経過	<p>A船は、船長Aほか乗組員1人(以下「乗組員A」という。)が乗り組み、養殖筏^{いかだ}のかき収穫の目的で、鳥羽市鳥羽港北方沖の養殖筏に向け、令和5年3月5日13時25分ごろ収穫したかきの大きさを選別する同市浦村町の養殖施設の棧橋を出発した。</p> <p>船長Aは、鳥羽市麻倉島北方沖の東西に設置された養殖施設(貝)の間を通過したのち、加布良古崎の先端を目指し、舵輪の前に立って手動操舵としてふだんどおり前路に視線を向け、また、乗組員Aは後方を向いて甲板上に腰を掛けて、約16～17ノットの対地速力で北北西進した。</p> <p>船長Aは、午前中に航行していた際、約20隻のプレジャーボートが加布良古崎付近にいることを見ていたものの、午後は同ボートを見なかったため、釣り場を移動したのではないかと考えながら続航した。</p> <p>船長Aは、前路に他船を見掛けておらず、他船がないと思い、そ</p>

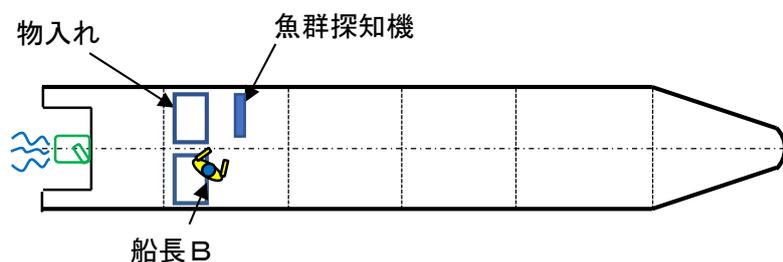
図1 船長Bの状況（イメージ）

船長Bは、船尾部の物入れに腰を掛けて手動操舵とし、13時22分ごろ麻倉島西方沖を通過し、同物入れの前方左側に設置された魚群探知機を見て魚群を探索しながら、時折後方の見張りをを行い、北北西進した。（図1参照）

船長Bは、船尾部の物入れに腰を掛けて同物入れの前方左側の魚群探知機を見て、また、同乗者Bは、船体の中央部付近で、下方を向き、釣りの用意を始めた。

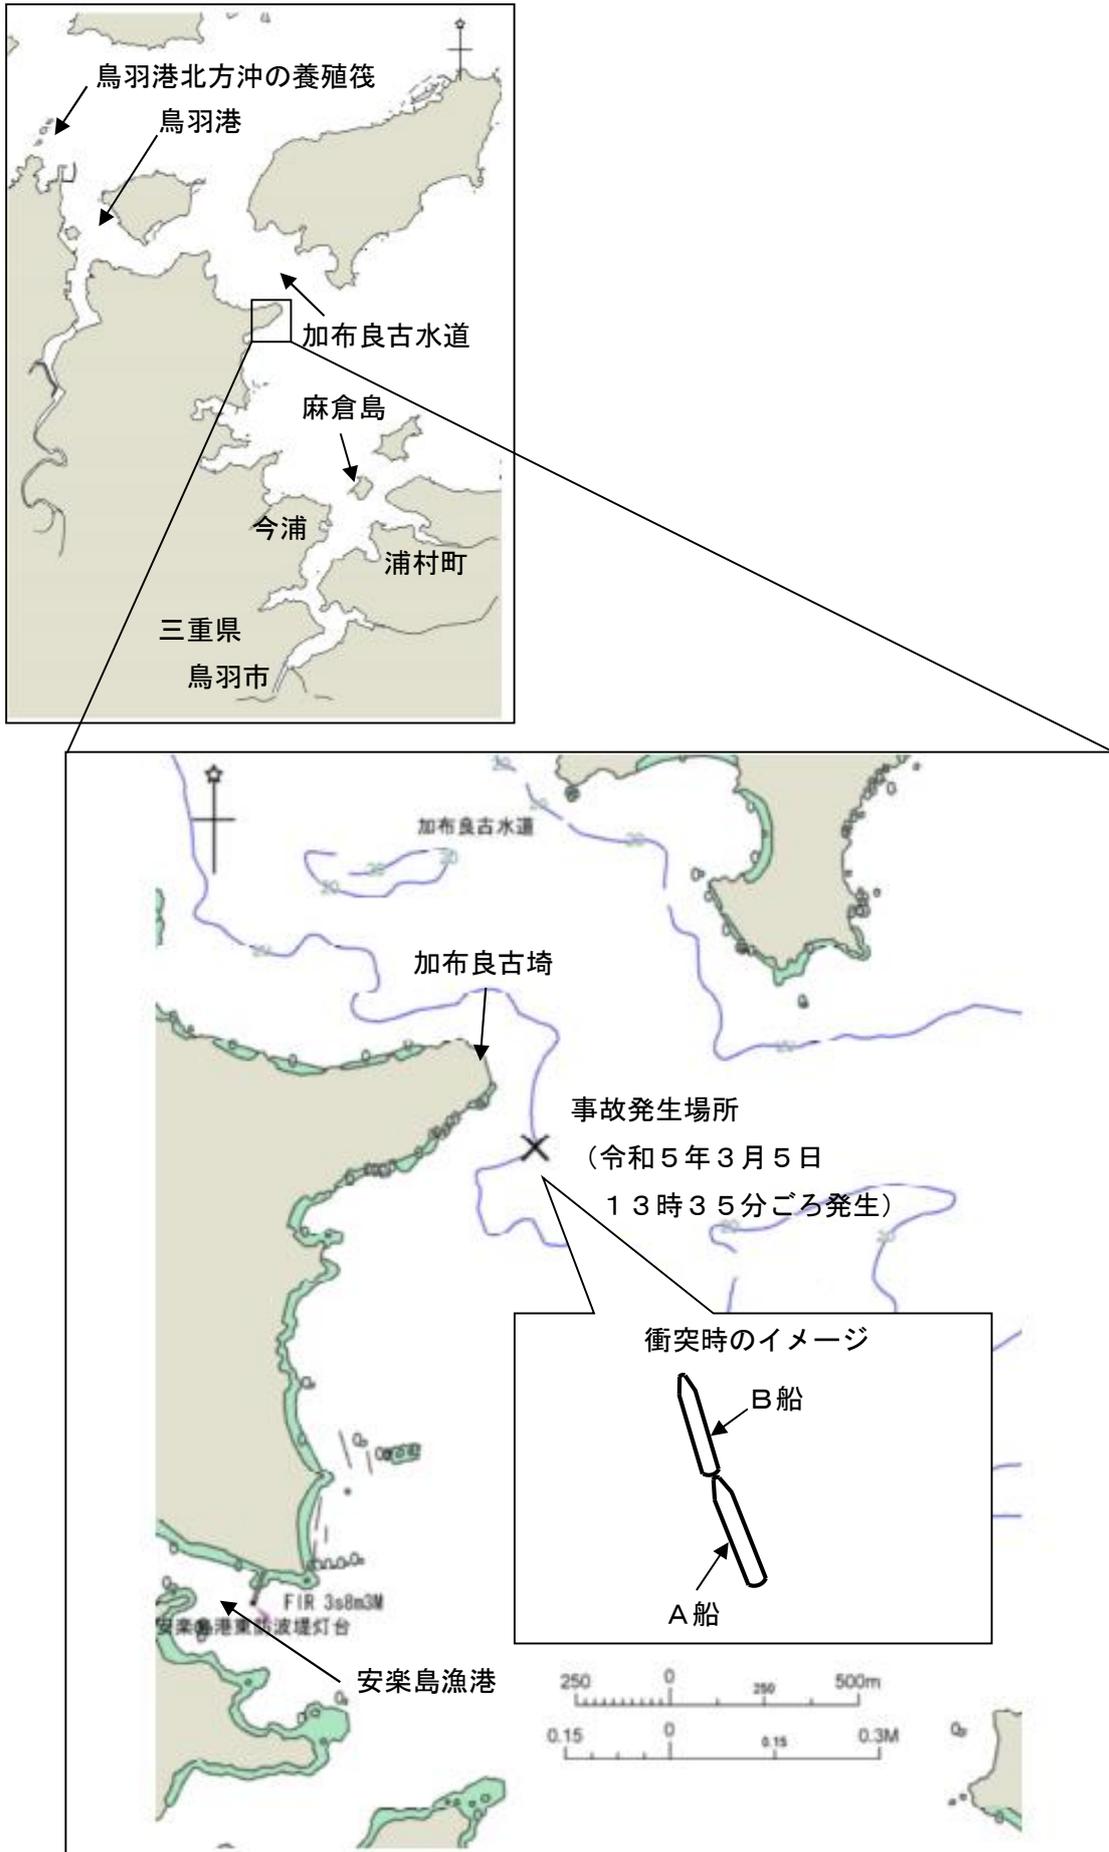
付図1 事故発生場所概略図

<p>り、B船に移乗した船長Aに救助された。</p> <p>その後、同乗者Bは、船長AからA船に移った方がよいのではないかと伝えられ、A船に移乗した後、乗組員Aに118番通報を依頼した。</p> <p>船長Bは、到着した安楽島漁港からドクターヘリで病院に搬送されて重症胸部外傷等と、また、同乗者Bは、同漁港で待機していた救急車で病院に搬送されて胸椎棘突起多発骨折及び背部打撲血腫と、それぞれ診断された</p> <p>(付図1 事故発生場所概略図、写真1 A船の損傷状況、写真2、B船の損傷状況 参照)</p>
<p>その他の事項</p>	<p>船長Aは、午前中、多数のプレジャーボートを視認していたので、航行中には見張りに気を付けていたが、本事故当時、プレジャーボートを見なかったため、気が緩んだと本事故後に思った。</p> <p>船長Aは、本事故当時、体調及び視力は良好であった。</p> <p>船長Aは、前方に視線を向けて航行していたものの、前路のB船の存在に気付かずに接近してしまった理由を本事故後に考えても、自身でも分からなかった。</p> <p>A船は、本事故後、海上保安庁による調査が行われ、航行時に船首が浮上しないことが確認された。</p> <p>B船は、錨泊中に揚錨して船外機を始動し、その場から移動する所要時間は約5分であった。</p>
<p>分析</p> <p>乗組員等の関与</p> <p>船体・機関等の関与</p> <p>気象・海象等の関与</p> <p>判明した事項の解析</p>	<p>A あり、B あり</p> <p>A なし、B なし</p> <p>A なし、B なし</p> <p>A船は、加布良古崎南東方沖を北北西進中、船長Aが、同崎付近にいた多数のプレジャーボートが釣り場を移動して前路に同ボート等がいな思ひ込み、前路のB船の存在に気付かないまま航行を続けたことから、B船と衝突したものと考えられる。</p> <p>A船は、船長Aがふだんどおり前方に視線を向けていたが、前路のB船を視認できなかった理由が不明であり、前路のB船に接近した状況を明らかにすることはできなかった。</p> <p>B船は、加布良古崎南東方沖で錨泊中、船長Bが、錨泊前に周囲を見渡し、接近する船舶はいないと思ひ、物入れの前方左側の魚群探知機に視線を向けて錨泊を続けたことから、後方から波音を聞き、振り向いたところ、至近となったA船を認めたものの、どうすることもできず、A船と衝突したものと考えられる。</p>
