船舶事故調査報告書

事故種類	乗組員死亡
発生日時	不明（令和6年3月27日 10時20分ごろ～13時40分ごろの間）
発生場所	不明（福井県南越前町糠漁港北西方沖）
事故の概要	漁船いぶき丸は、たこかご漁の操業を行う目的で出航したのち、船長が落水して溺死した。
事故調査の経過	令和6年4月3日、本事故の調査を担当する主管調査官（神戸事務所）ほか1人の地方事故調査官を指名した。 原因関係者からの意見聴取は、本人が本事故で死亡したため、行わなかった。
事実情報 船種船名、総トン数 船舶番号、船舶所有者等 L×B×D、船質 機関、出力、進水等	漁船 いぶき丸、0.7トン FK3-12425（漁船登録番号）、個人所有 5.83m(Lr)×1.94m×0.72m、FRP ガソリン機関（船外機）、30kW（動力漁船登録票による）、平成23年6月30日
乗組員等に関する情報	船長 71歳 一級小型船舶操縦士・特殊小型船舶操縦士・特定 免許登録日 平成16年8月4日 免許証交付日 令和2年9月28日 （令和8年6月8日まで有効）
死傷者等	死亡 1人（船長）
損傷	なし
気象・海象	気象：天気 晴れ、視界 良好 本船発見場所（後述）の北北西方約8.1海里（M）に位置する越前岬灯台及び南方約5.7Mに位置する立石岬灯台における3月27日の風向及び風速は次のとおりであった。

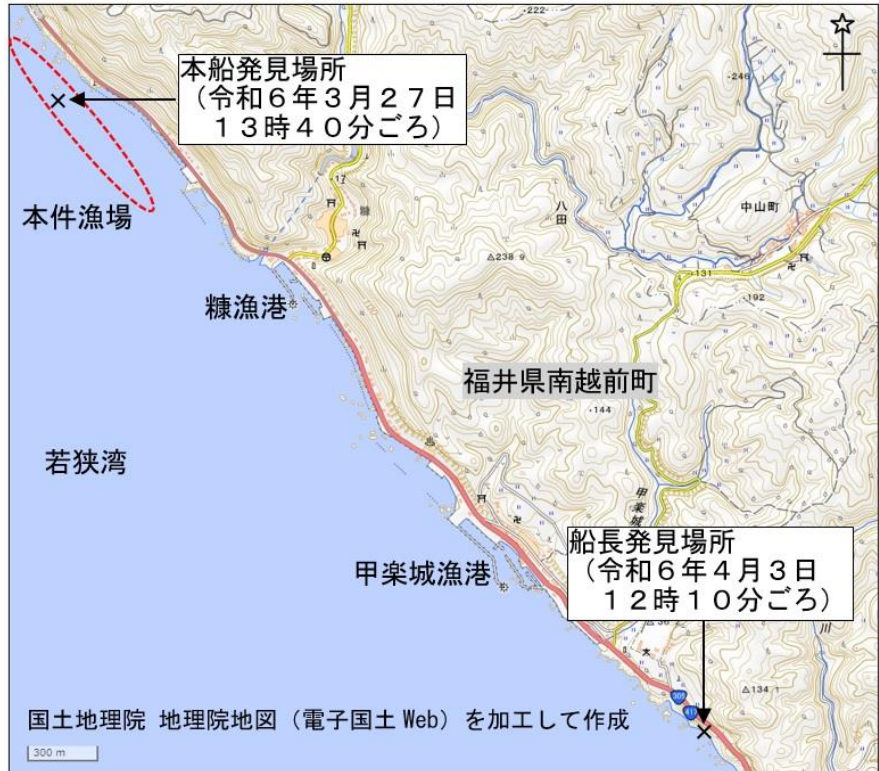
図1 事故発生場所概略図

船長の知人（以下「知人A」という。）は、12時00分ごろ糠漁港北西方1,200m付近の沿岸にある畑で農作業中に海上を見た際、本船が糠漁港北西方沖1,300m付近で漂泊しているのを認め、船長の姿は見えなかったが、船上にたこかごが高く積まれていたので操業中と思い、自宅に昼食をとりに戻った。

僚船Bは、13時40分ごろ糠漁港北西方沖1,320m付近に到着し、僚船Bの乗船者は、本船が無人の状態です定置網に引っ掛かっていること、船外機が微速前進のままになっていることを認め、付近を捜索しても船長が見つからなかったため、13時52分ごろ僚船船長Bが118番通報した。

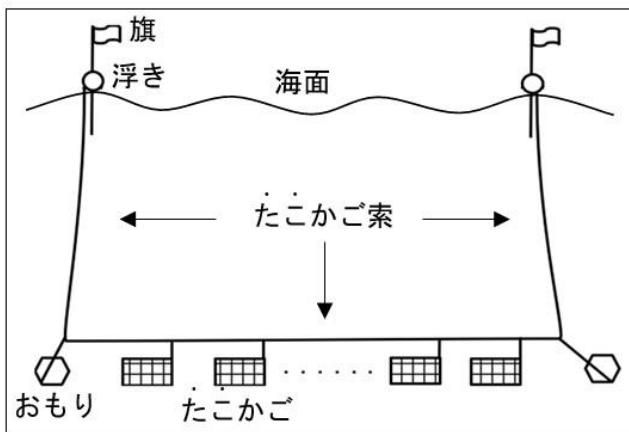
図2 たこかご漁の仕掛け

本船のたこかご漁は、たこかご索の中央部に約15m間隔でたこかご15個とその両側におもりの石を取り付け、たこかご索の両端を浮きの付いた旗に結び付けた仕掛けを1セットとし、3~4セットの仕掛けを水深約15~20mの海中に投入し、約1~2週間後に引き揚げるものであった。(図2及び写真1参照)

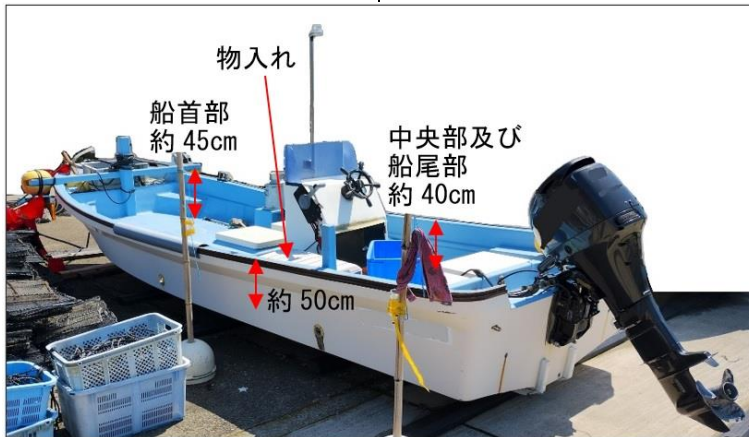
写真2 本船

本船は、無人の状態で見つかった際、甲板にたこかご漁の仕掛けが4セットあり、そのうちの1セット目の3つ目のたこかご

まで海中に投入された状態であり、船体に衝突痕などの損傷はなかった。

甲板から舷縁までの高さは、船首部で約45cm、中央部及び船尾部で約40cmであった。また、海面から舷縁までの高さは、船首部、中央部及び船尾部共に約50cmであり、固定ばしご及び縄ばしごはなかった。

- ・ 小型漁船の乗船者は、暴露甲板上では救命胴衣を着用すること。
- ・ 小型漁船に1人で乗り組む船長は、防水型の携帯電話又は防水

<p>パックに入れた携帯電話を携行し、落水した際の連絡手段を確保しておくこと。</p> <ul style="list-style-type: none">・ 小型漁船に1人で乗り組む船長は、落水時の船上復帰手段として縄ばしごや固定ばしごを船体に備えておくことが望ましい。
--	--

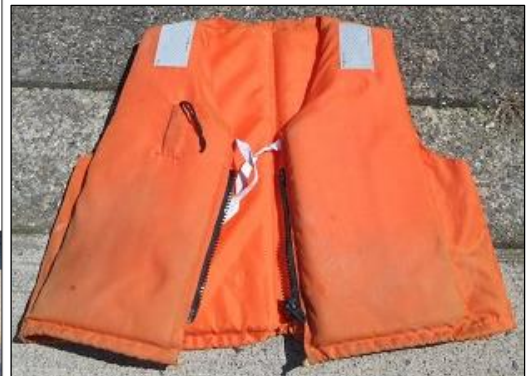
写真3 物入れに入っていた救命胴衣

操縦スタンド左舷側の物入れには、固型式救命胴衣1着が入っていた。

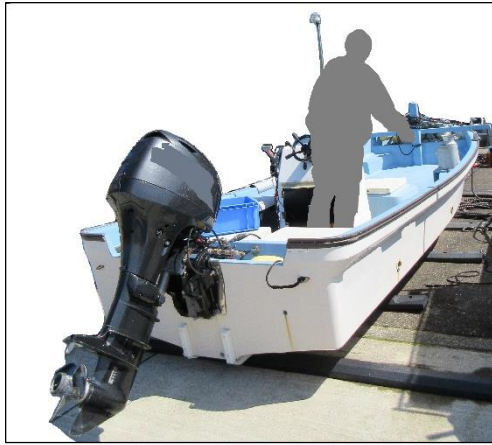
写真4 仕掛け投入時の状況（再現）

船長の家族によれば、船長は、沖で定置網漁を行う際には救命胴衣を着用していたが、陸岸近くで行うたこかご漁の作業時は救命胴衣を着用していないことが多く、ふだん仕掛けを投入する際、船外機を微速前進として操舵スタンドの前に立ち、左手で舵輪を操作しながら右舷側から右手で仕掛けを投入していた。(写真4参照)

船長の家族は、船外機が微速前進のまま、1セット目の仕掛けの3つ目のたこかごまで海中に投入された状態で本船が発見されたので、船長が仕掛けを投入している際、船体が強めの風により揺れるなどして体勢を崩して落水したのではないかと思った。

本船は、無人の状態ですり網された際、船体に損傷は認められず、船外機が微速前進のまま仕掛けを投入中の状態で発見されたことから、船長が操業中に強めの風を受け船体が揺れるなどして体勢を崩し落水した可能性があると考えられるが、目撃者がおらず、船長が死亡しており、客観的情報も十分に得られなかったことから、落水に至った状況を明らかにすることはできなかった。
