# 船舶事故調査報告書

事故種類	衝突
発生日時	令和5年8月25日 06時03分ごろ
発生場所	和歌山県田辺市沖ノ島南東方沖 田辺沖ノ島灯台から真方位131°530m付近 (概位 北緯33°42.9' 東経135°19.8')
事故の概要	漁船第十二佐平丸は、南南西進中、また、プレジャーボート常丸は、船首を東方に向けて錨泊中、両船が衝突した。 常丸は、船長が負傷し、左舷中央部外板に亀裂及び破口、船橋構造物の損壊等をそれぞれ生じ、また、第十二佐平丸は、船首部及び船底に擦過傷等を生じた。
事故調査の経過	令和5年9月20日、本事故の調査を担当する主管調査官（神戸事務所）ほか1人の地方事故調査官を指名した。 原因関係者から意見聴取を行った。
事実情報 船種船名、総トン数 船舶番号、船舶所有者等 L×B×D、船質 機関、出力、進水等	A 漁船 第十二佐平丸、7.9トン WK2-5132（漁船登録番号）、個人所有 13.14m (Lr) × 3.38m × 1.33m、FRP ディーゼル機関、404.5kW、平成9年12月10日 第252-22261号（船舶検査済票の番号） B プレジャーボート 常丸、5トン未満 252-7738和歌山、個人所有 4.94m (Lr) × 1.45m × 0.65m、FRP ガソリン機関（船外機）、18.4kW、昭和54年4月
乗組員等に関する情報	A 船長A 26歳 一級小型船舶操縦士・特定 免許登録日 平成26年11月5日 免許証交付日 令和2年7月20日 (令和7年7月20日まで有効) B 船長B 78歳 二級小型船舶操縦士・特殊小型船舶操縦士・特定 免許登録日 昭和51年11月12日 免許証交付日 令和2年11月13日 (令和7年12月4日まで有効)

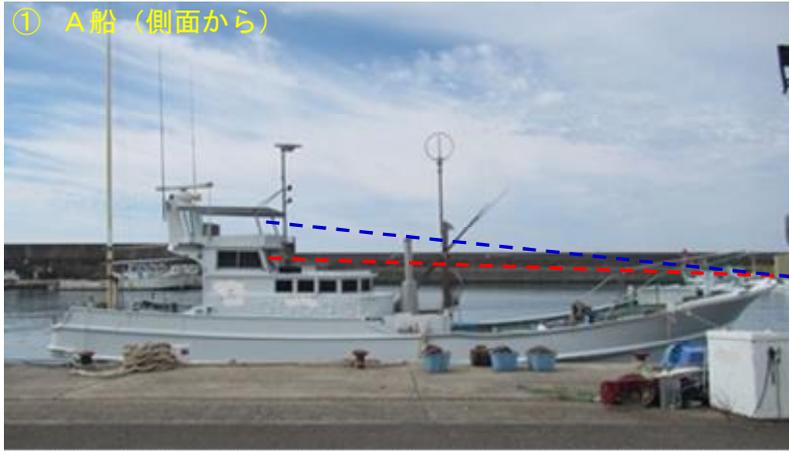
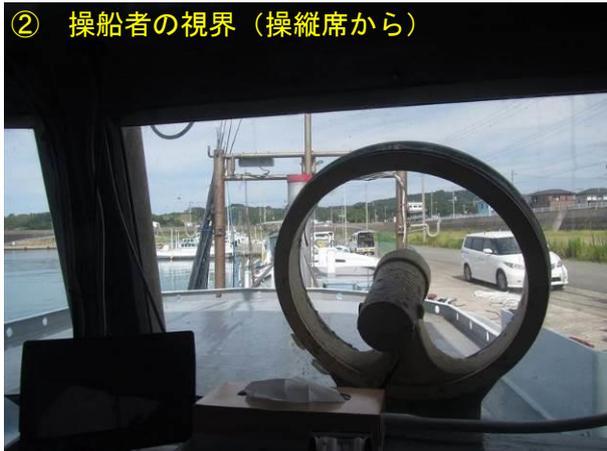
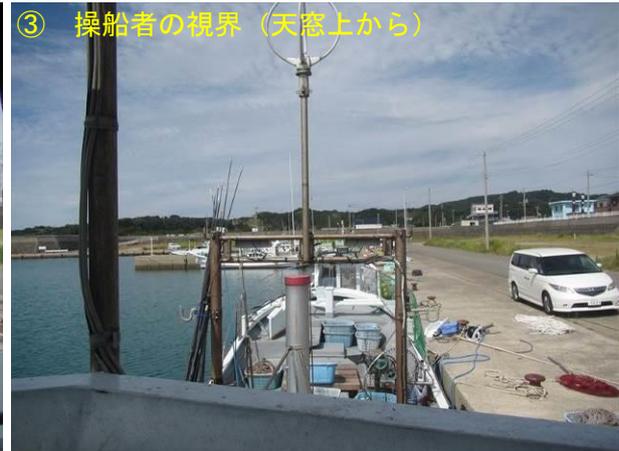
写真1 操船者からの視界の状況

① A船（側面から）

操縦席からの見通し（赤色波線）

天窓上からの見通し（青色波線）

② 操船者の視界（操縦席から）

③ 操船者の視界（天窓上から）

<p>り、船長AによってA船に引き揚げられた。</p> <p>B船は、来援したA船の僚船により芳養漁港にえい航された。</p> <p>船長Bは、本事故後、腰部に痛みがあったので病院を受診し、腰部挫傷等の診断を受けたが、衝突前に海に飛び込んだときではなく、A船に收容される際に受傷したと思った。</p> <p>(付図1 事故発生経過概略図、写真2 A船の損傷状況、写真3 B船の損傷状況、付表1 A船のGPSプロッター記録(抜粋)参照)</p>
<p>その他の事項</p>	<p>船長Aは、A船がシアー*1により船首先端部が高く、操縦席に座った状態では船首方の見通しが良好ではなく、ふだん田辺湾の沿岸部を日中に航行する場合、シーカヤックや小型船を見落とさないよう、操縦席の上に立って操舵室の天窓から顔を出し、操縦リモコンで操船していた。</p> <p>船長Aは、本事故当日、船首浮上しないように約9ノットの対地速力で航行していたが、小雨模様で操舵室の天窓を閉めたまま操縦席に座っていたので、沖ノ島の南東方に釣り船が2～3隻点在するのを認めた際、針路上のB船が船首先端部に隠れるなどして見落とししたのかもしれないと本事故後に思った。(写真1参照)</p>

<p>船長Aは、小雨模様で操舵室の天窓を閉めたまま操縦席に座っていたことから、沖ノ島の南東方に釣り船が2～3隻点在するのを認められた際、針路上のB船が船首先端部に隠れるなどして見落としした可能性があると考えられる。</p> <p>B船は、沖ノ島南東方沖で船首を東方に向けて錨泊中、船長Bが、2本の釣り竿の先端を注視して釣りに意識を向け、周囲の見張りを適切に行っていなかったことから、A船が接近していることに気付くのが遅れ、A船と衝突したものと考えられる。</p> <p>船長Bは、本事故発生時に錨泊していた場所は沖ノ島周辺の浅所からあまり離れておらず、釣り船を除いて、ふだん釣りをしている時間帯に航行する他船を見掛けたことがなかったことから、B船に向かって接近する他船はいないと思い、釣りに意識を向けていたものと考えられる。</p>
<p><b>原因</b></p>	<p>本事故は、沖ノ島南東方沖において、A船が南南西進中、B船が船首を東方に向けて錨泊中、船長Aが、操縦席に座って船首方の見通しが良好ではない状態で航行を続け、船首方の見張りを適切に行わなかったため、前路で錨泊しているB船に気付かず、また、船長Bが、釣りに意識を向け、周囲の見張りを適切に行っていなかったため、A船が接近していることに気付くのが遅れ、両船が衝突したものと考えられる。</p>
<p><b>再発防止策</b></p>	<p>今後の同種事故等の再発防止に役立つ事項として、次のことが考えられる。</p> <ul style="list-style-type: none"> <li>・ 小型船舶の船長は、航行中、常時、周囲の見張りを適切に行うこと。また、船首先端部等により船首方の見通しが良好でない場合、船首を左右に振ったり、高い視点から見張りを行ったりするなどして、船首方の見張りを適切に行うこと。</li> <li>・ 小型船舶の船長は、錨泊して釣りをを行う場合、釣りに意識を向け過ぎず、常時、周囲の見張りを適切に行うこと。</li> </ul>

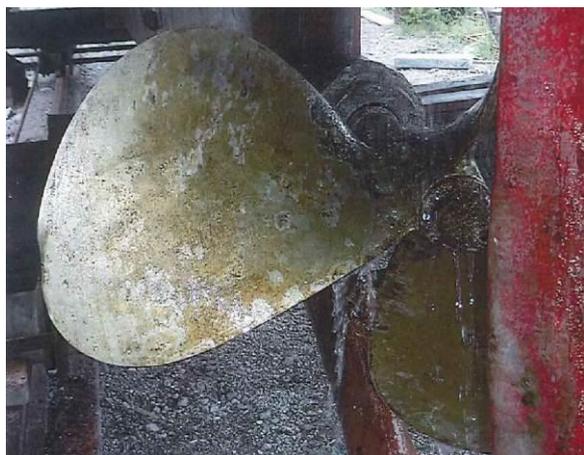
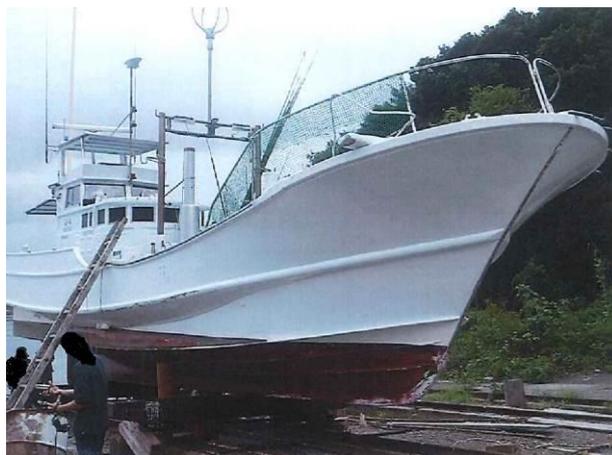
写真2 A船の損傷状況

死傷者等	A なし B 軽傷 1人(船長B)
損傷	A 船首部及び船底に擦過傷、プロペラ翼に曲損等 B 左舷中央部外板に亀裂及び破口、船橋構造物の損壊、船外機に濡損
気象・海象	気象：天気 曇り、風向 東北東、風力 2、視界 良好 海象：海上 平穏、潮汐 ほぼ低潮時 日出時刻：05時27分ごろ
事故の経過	<p>A船は、船長Aが1人で乗り組み、GPSプロッターを作動させ、はえ縄漁の目的で、令和5年8月25日05時48分ごろ和歌山県白浜町西方沖の漁場に向けて田辺市芳養漁港北部の船だまりを出航し、船長Aが操舵室右舷側にある操縦席に座り、約9ノットの対地速力で自動操舵により南南西進していた。</p> <p>船長Aは、05時54分ごろ沖ノ島の南東方に釣りをしている小型船舶(以下「釣り船」という。)が2～3隻点在するのを認めたが、針路上には他船を認めなかったため、そのまま南南西進を続けた。</p> <p>船長Aは、05時58分ごろ左舷方を西南西進してA船に接近する漁船(以下「C船」という。)を認め、C船の動静に注意しながら、釣り船2隻を左舷方約30～40mに見て通過した。</p> <p>船長Aは、釣り船2隻を通過した直後、06時03分ごろ、船体に衝撃を感じて機関を中立運転とし、右舵を取って振り返った際、船尾方至近に転覆したB船及び船尾方約30mの海面に船長Bが浮いているのを見て、A船とB船とが衝突したことを知った。</p> <p>本事故を目撃した釣り船の船長は、本事故の発生を118番通報した。</p> <p>船長Aは、船長BをA船に引き揚げ、転覆後に船尾が沈み始めていたB船の船首からロープを取り、A船でえい航しようとしてみたが、A船の舵が思うように効かなかったため、僚船に連絡してB船を芳養漁港にえい航するよう依頼した。</p> <p>船長Aは、A船を低速で航行し、船長Bと共に芳養漁港に戻った。</p> <p>B船は、船長Bが1人で乗り組み、あじのサビキ釣りの目的で、05時00分ごろ沖ノ島南東方沖の釣り場に向けて芳養漁港の船だまりを出航した後、05時30分ごろ魚群探知機の反応が良かったポイントで船首を東方に向けて錨泊し、船外機を停止して釣りを始めた。</p> <p>船長Bは、左舷船尾で両舷に渡した板に座って船尾方を向き、船外機の両側から出した2本の釣り竿の先端を注視して釣りに意識を向けていたところ、B船の左舷方からエンジン音が聞こえて振り向いた際、左舷方至近にA船を認め、身の危険を感じて船首に移動して海に飛び込んだ。</p> <p>船長Bは、着用していた救命胴衣が自動膨張して海面に浮き上が</p>
