船舶事故調査報告書

令和6年11月20日
運輸安全委員会（海事専門部会）議決

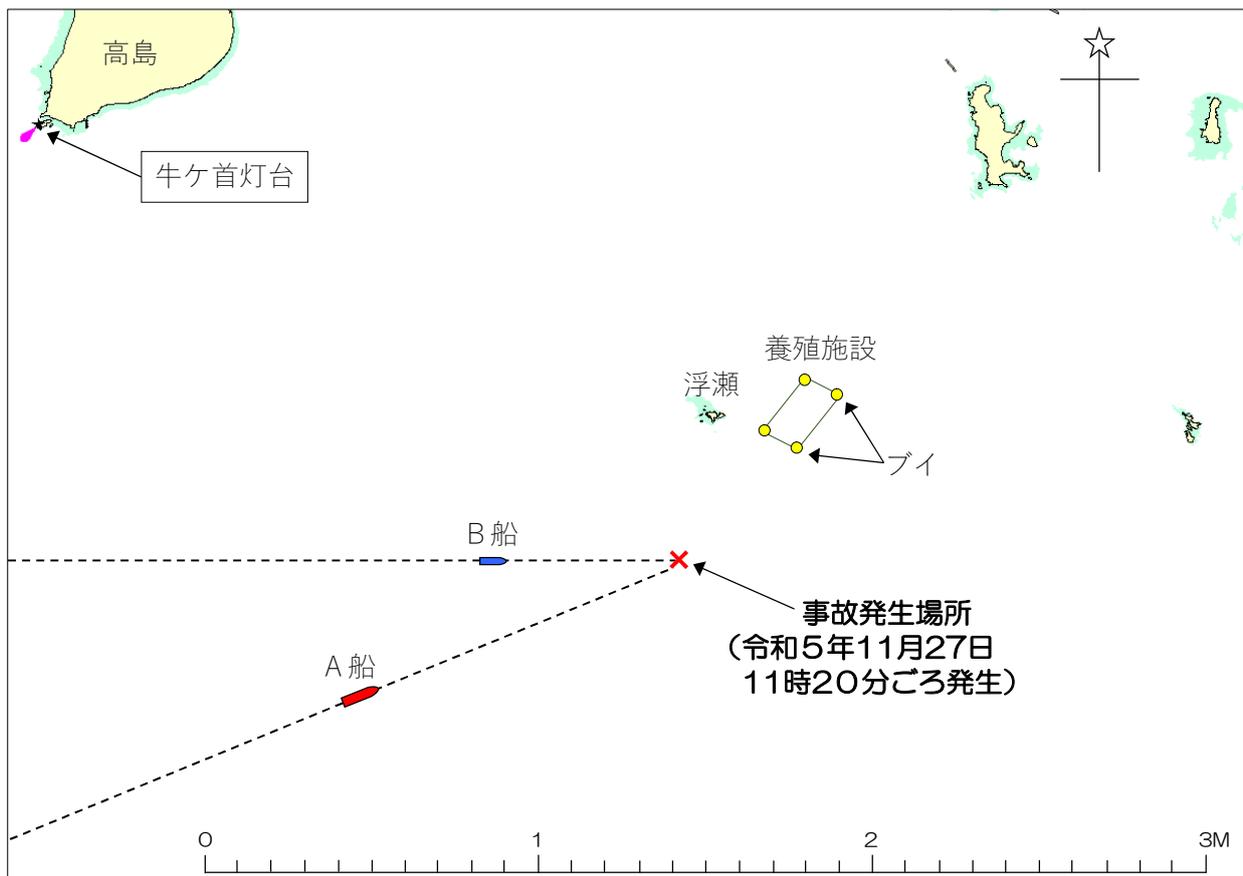
付図1 事故発生経過概略図

事故種類	衝突
発生日時	令和5年11月27日 11時20分ごろ
発生場所	長崎県佐世保市高島南東方沖 牛ヶ首灯台から真方位124° 2.3海里（M）付近 （概位 北緯33° 08.3′ 東経129° 37.2′）
事故の概要	プレジャーボートマイスターは、東北東進中、また、漁船しんえい丸は、東進中、両船が衝突した。
事故調査の経過	令和5年12月6日、主管調査官（長崎事務所）を指名 原因関係者から意見聴取手続実施済
事実情報 船種船名、総トン数 船舶番号、船舶所有者等	A プレジャーボート マイスター、3.2トン 292-43877長崎、株式会社マイスター B 漁船 しんえい丸、0.6トン NS3-506375（漁船登録番号）、個人所有
乗組員等に関する情報	A 船長A、一級小型 B 船長B、一級小型・特殊・特定
負傷者	なし
損傷	A 左舷船首部外板に擦過傷等 B 右舷中央部外板に擦過傷等
気象・海象	気象：天気 晴れ、風向 南南東、風力 3、視界 良好 海象：波向 南南東、波高 約60cm、潮汐 下げ潮の中央期
事故の経過	A 船は、船長Aが1人で乗り組み、高島南西方沖で釣りを行った後、帰航を開始し、船長Aが、操舵室の操縦席に腰を掛け、手動操舵として約19ノット（kn）の速力（対地速力、以下同じ。）で、高島南東方沖を東北東進していた。 船長Aは、進路上の浮瀬（水上岩）東方沖に養殖施設があることを知っており、同施設の区画を示した黄色ブイを探そうと、船首方だけに注意を向けながら航行していたところ、左舷方から接近するB船に気付かず、A船の左舷船首部とB船の右舷中央部とが衝突した。 B船は、船長Bが1人で乗り組み、一本釣り漁の目的で、浮瀬南東方沖の漁場に向けて係留地を出航した後、船長Bが、船尾部の物入れの蓋に腰を掛け、船外機を操作して約10knの速力で、高島南東方沖を東進していた。 船長Bは、南南東方からの波を右舷側に受け、右舷方から波しぶきが上がる中、波しぶきが顔に掛かるのを避けようと、左舷方に顔を向けて航行していたところ、右舷方から接近するA船に気付かず、B船とA船とが衝突した。

<p>船長A及び船長Bは、衝突後、お互いに怪^{けが}がないこと及び船体の損傷状況を確認した後、船長Aが118番通報を行った。</p> <p>(付図1 事故発生経過概略図 参照)</p>
分析	<p>A船は、東北東進中、船長Aが、養殖施設のブイを探そうと、船首方のみ^に注意を向け、左舷方の見張りを適切に行っていなかったことから、左舷方から接近するB船に気付かず、B船と衝突したものと考えられる。</p> <p>B船は、東進中、船長Bが、右舷方から上がる波しぶきを避けようと、左舷方に顔を向け、右舷方の見張りを適切に行っていなかったことから、右舷方から接近するA船に気付かず、A船と衝突したものと考えられる。</p>
原因	<p>本事故は、A船が東北東進中、B船が東進中、船長Aが、養殖施設のブイを探そうと、船首方のみ^に注意を向け、また、船長Bが、波しぶきを避けようと、左舷方に顔を向け、共に周囲の見張りを適切に行っていなかったため、両船が衝突したものと考えられる。</p>
再発防止策	<p>今後の同種事故等の再発防止に役立つ事項として、次のことが考えられる。</p> <ul style="list-style-type: none"> ・ 船長は、航行中、特定の方向のみ^に注意を向けることなく、常時、周囲の適切な見張りを行うこと。 ・ 操舵室のない船舶の船長は、航行中、波しぶきが顔に掛かり見張りの支障となる場合、減速したり、時折、停船して周囲の見張りを行ったりすること。
