船舶事故調査報告書

事故種類	衝突
発生日時	令和5年9月17日 09時25分ごろ
発生場所	岡山県笠岡市 <sup>こゝろ</sup> 神島大橋南東方沖 片島灯標から真方位145°870m付近 (概位 北緯34°28.6′ 東経133°31.2′)
事故の概要	プレジャーボート第三勇和丸 <sup>ゆうわ</sup> は、北西進中、また、ミニボート（船名なし）は、船首を北西方に向けて漂流中、両船が衝突した。
事故調査の経過	令和5年10月3日、主管調査官（広島事務所）を指名 原因関係者から意見聴取手続実施済
事実情報 船種船名、総トン数 船舶番号、船舶所有者等	A プレジャーボート 第三勇和丸、16.64トン OY2-742（漁船登録番号）、個人所有 第271-39026号（船舶検査済票の番号） B ミニボート（船名なし）、総トン数なし（全長約3m） なし、個人所有
乗組員等に関する情報	A 船長A、二級小型・特殊・特定 B 操縦者B、操縦免許 なし
負傷者	なし
損傷	A なし B 船外機に破損
気象・海象	気象：天気 晴れ、風向 北北西、風力 1、視界 良好 海象：海上 平穏
事故の経過	A船は、船長Aが1人で乗り組み、同乗者6人を乗せ、祭事に向かう神輿を載せる目的で、前部甲板に5本、後部甲板に2本の <sup>のぼり</sup> 幟を掲げて装飾を施し、神島大橋南東方の水路（以下「本件水路」という。）の屈曲部に沿って、約5ノットの対地速力で西進していた。 船長Aは、右舷船首方に釣りをを行いながら漂流しているプレジャーボート2隻及びB船を認めた。 A船は、本件水路の神島大橋南東方の屈曲部から北西方の神島大橋に向かって右転し、北西進中、プレジャーボート2隻の右舷方近くを通過した。 船長Aは、B船が見当たらなかったため、B船は移動したものと考え、船首方に航行の支障となる他船はいないと思い、航行を続けていたところ、A船の船首部とB船の船尾部とが衝突した。 船長Aは、同乗者からB船が転覆していることを知らされ、衝突に気付き、B船から落水した2人を救助し、B船をえい航して神島大橋北西方の海岸へ向かった。

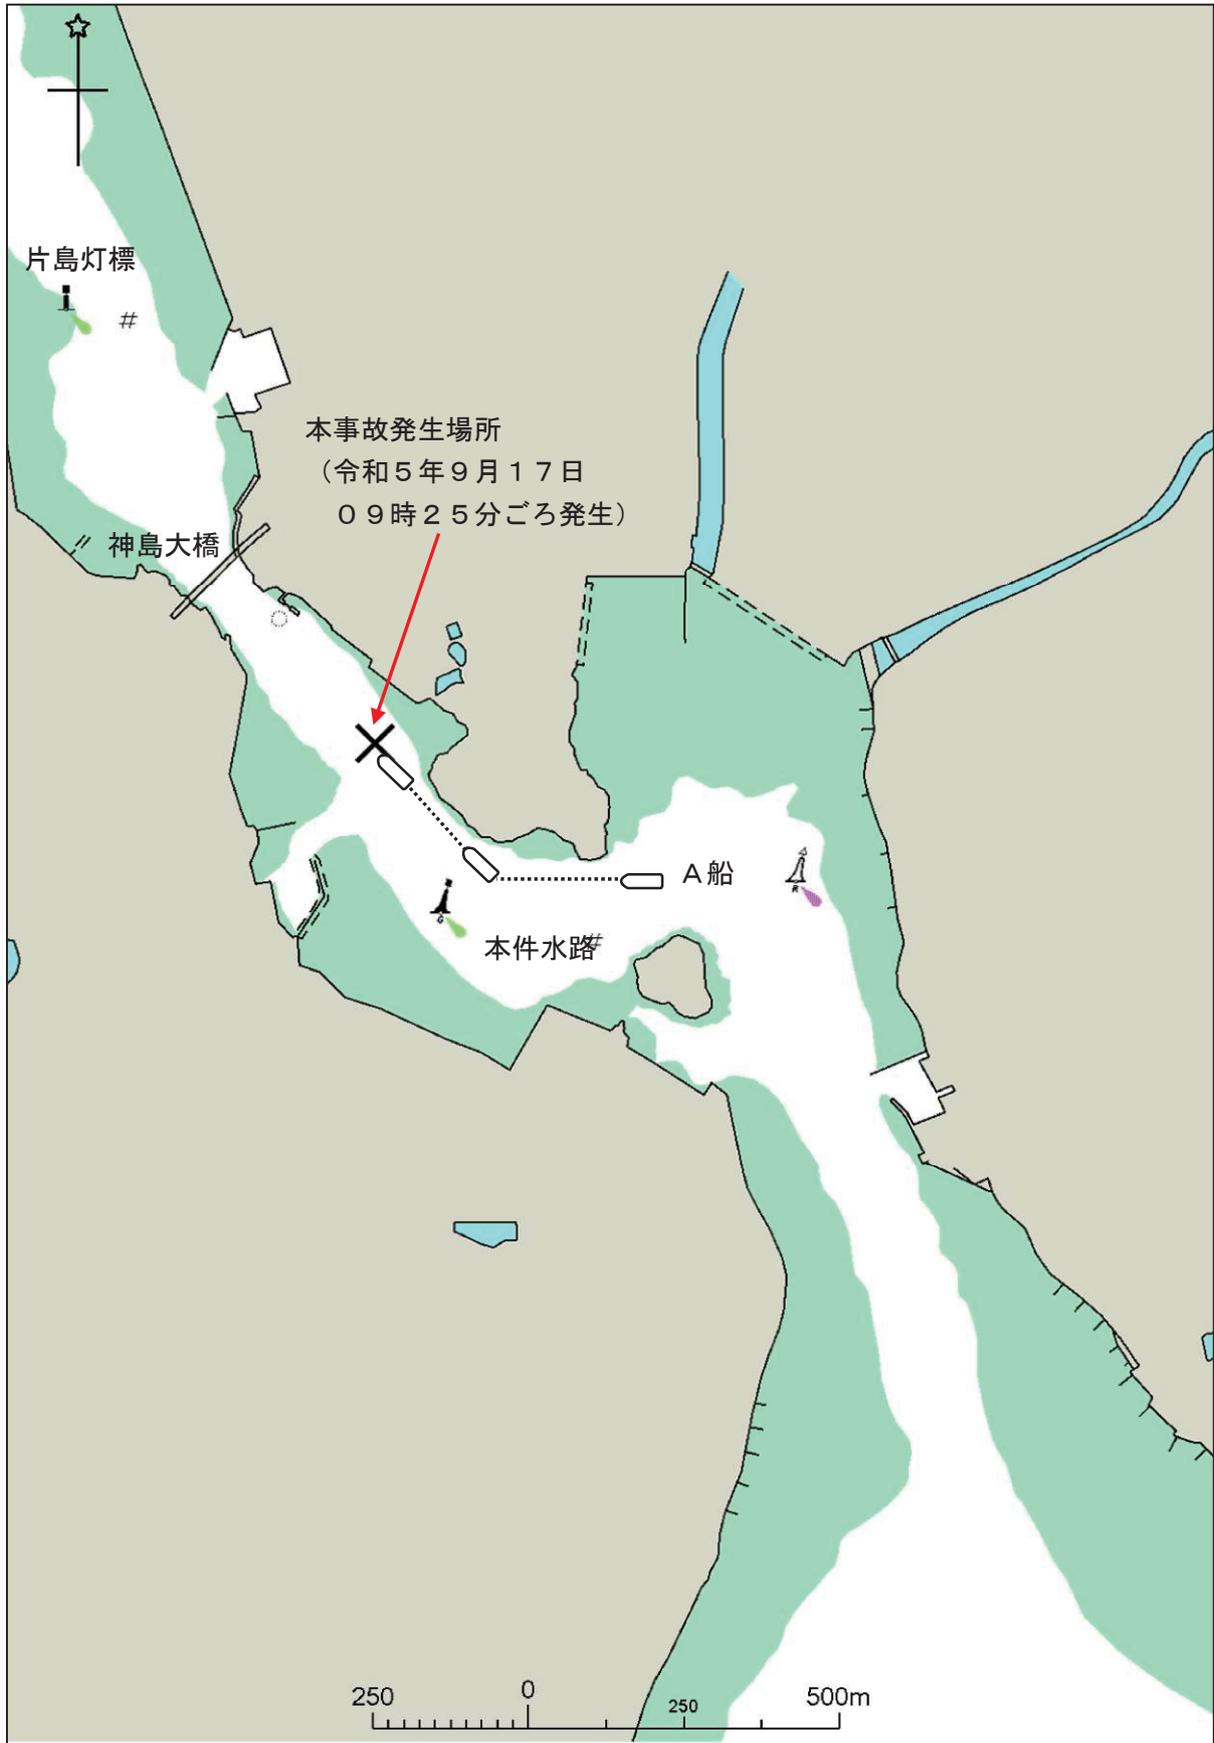
付図1 事故発生経過概略図

<p>船長Aは、A船に幟を掲げており、ふだんより見張りがしにくかったので、船首方のB船に気付かなかったと本事故後に思った。</p> <p>A船には、レーダーは装備されていなかった。</p> <p>A船の同乗者は、係船作業の補助に備え、船尾甲板に座っていた。</p> <p>B船は、操縦者Bが1人で乗り、同乗者1人を乗せ、船外機を止め、船首を北西方へ向けて漂泊して釣りを始めた。</p> <p>操縦者Bは、接近するA船を視認したものの、航行するA船がB船を避けてくれると思い、釣りを続けていたところ、A船が更に接近したので衝突の危険を感じ、船外機を始動して移動を開始したとき、A船と衝突した。</p> <p>操縦者B及び同乗者は、本事故時、固型式の救命胴衣を着用していた。</p> <p>B船は、目印となる旗等を掲示していなかった。</p> <p>国土交通省海事局が発行したパンフレット「ミニボートに乗る前に知っておきたい安全知識と準備」によれば、ミニボートは、他船から見えにくく、レーダーにも映りにくいため、他船から見えるよう、3m以上の高さのポールや釣り竿<small>（さお）</small>を利用して目印の旗などを掲げることとされている。</p> <p>本事故を陸上から目撃した者は、118番通報を行った。</p> <p>(付図1 事故発生経過概略図 参照)</p>
<p><b>分析</b></p>	<p>A船は、幟で前方が見えづらい中、北西進中、船長Aが、船首方に航行の支障となる船舶はいないと思い航行したことから、前路で漂泊中のB船に気付かず、B船と衝突したものと考えられる。</p> <p>B船は、漂泊中、操縦者Bが、接近するA船を視認した際、航行するA船が漂泊中のB船を避けてくれると思い、釣りをしながら漂泊を続けたことから、衝突を避けるための措置を採る時機が遅れ、A船と衝突したものと考えられる。</p>
<p><b>原因</b></p>	<p>本事故は、A船が、幟で前方が見えづらい中、北西進中、B船が漂泊中、船長Aが、前路で漂泊中のB船に気付かず、また、操縦者Bが、航行するA船が漂泊中のB船を避けてくれると思い、釣りをしながら漂泊を続けたため、両船が衝突したものと考えられる。</p>

<p><b>再発防止策</b></p>	<p>今後の同種事故等の再発防止に役立つ事項として、次のことが考えられる。</p> <ul style="list-style-type: none"> <li>・ 船長は、幟等を掲げ、前方が見えづらい状態で航行する場合、出航前に、同乗者と役割分担等の打合せを行い、同乗者に見張りの補助を依頼すること。</li> <li>・ ミニボートの操縦者は、漂泊中、接近する他船を認めた場合、他船が漂泊中の船を避航してくれると思わず、早めに衝突を避けるための措置を採ること。</li> <li>・ 船長及び操縦者は、他船と衝突した場合、速やかに118番通報を行うこと。</li> </ul>
