船舶事故調査報告書

事故種類	衝突
発生日時	令和4年12月27日 17時35分ごろ
発生場所	大分県大分市大分港北方沖 大分港大在泊地中防波堤西灯台から真方位000° 2.1海里 (M) 付近 (概位 北緯33° 17.7′ 東経131° 44.3′)
事故の概要	引船大盛丸は、台船YK-1をえい航して北進中、また、プレジャーボート裕太IIは西南西進中、えい航索と裕太IIとが衝突し、続いてYK-1と裕太IIとが衝突した。 裕太IIは、同乗者1人が死亡し、船長及び同乗者1人が軽傷を負い、船外機の濡損等を生じ、また、YK-1は、船底外板に擦過傷を生じた。
事故調査の経過	令和5年1月30日、本事故の調査を担当する主管調査官（門司事務所）ほか1人の地方事故調査官を指名した。 原因関係者から意見聴取を行った。
事実情報 船種船名、総トン数 船舶番号、船舶所有者等 L×B×D、船質 機関、出力、進水等	A 引船 大盛丸、19トン 202-9204 北海道、渋田海運株式会社（A社） 17.90m×5.80m×1.84m、鋼 ディーゼル機関2基、1,674kW（合計）、平成26年3月 B 台船 YK-1、953トン なし、矢野海運株式会社 50.0m×18.0m×3.0m、鋼 機関なし、平成6年 C プレジャーボート 裕太II、5トン未満 294-16956 大分、個人所有 6.27m (Lr) × 2.35m × 1.01m、FRP ガソリン機関（船外機）、95.60kW、平成4年6月
乗組員等に関する情報	A 船長A 59歳 一級小型船舶操縦士・特殊小型船舶操縦士 免許登録日 令和2年7月8日 免許証交付日 令和2年7月8日 (令和7年7月7日まで有効) C 船長C 70歳

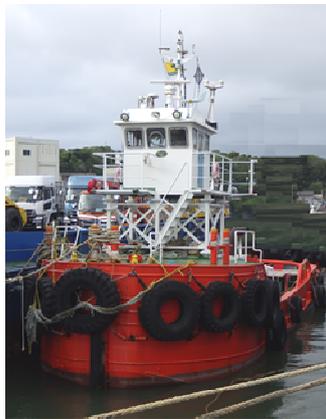
写真1 A船

<p>一級小型船舶操縦士・特殊小型船舶操縦士・特定 免許登録日 平成17年6月17日 免許証交付日 令和2年5月1日 (令和7年6月19日まで有効)</p> <p>同乗者C₁ 36歳</p>
死傷者等	<p>A なし C 死亡 1人(同乗者C₁)、軽傷 2人(船長C及び同乗者)</p>
損傷	<p>A なし B 船底外板に擦過傷 C バウレールに曲損、船外機及び電装品に濡損</p>
気象・海象	<p>気象：天気 晴れ、風向 北東、風力 2、視界 良好 海象：海上 平穏 日没時刻：17時13分ごろ、常用薄明終了時刻：17時40分ごろ</p>
事故の経過	<p>A船は、船長Aほか甲板員2人が乗り組み、また、B船は、作業員が1人で乗船し、石灰石を入れる空コンテナ46個を積載したB船をA船の船尾部から約30mのえい航索で繋いで引船列(以下「A船引船列」という。)を構成し、令和4年12月27日17時00分ごろ山口県宇部港に向け、大分港大在泊地を出港した。(写真1、写真2参照)</p>

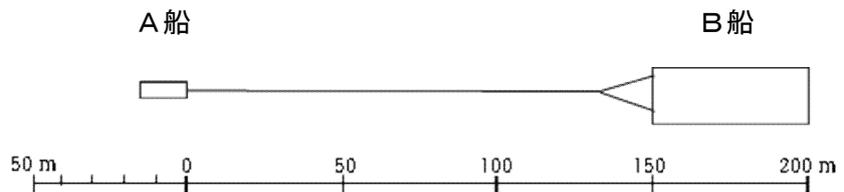
図1 A船引船列

船長Aは、大分港大在泊地中防波堤の北方海域で、約3ノット(kn)の速力(対地速力、以下同じ。)とした後、甲板員に指示してえい航索の長さを約150mまで繰出して固定させた。(図1参照)

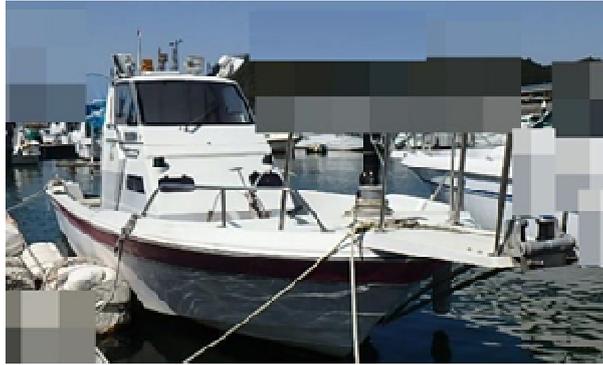
写真3 C船（同型船）

C船は、船長Cが1人で乗り組み、知人である同乗者C₁及び同乗者C₂を乗せ、釣りの目的で、13時30分ごろ大分市裏川下流の左岸にある係留地を出航し、大分港乙津東防波堤の北方から東方に釣り場を変えながら移動し、最終的に関埼の北西方沖約4Mで釣りをしたのち、17時15分ごろ、日没になったので釣りを終了し、係留地に帰港することとした。（写真3参照）

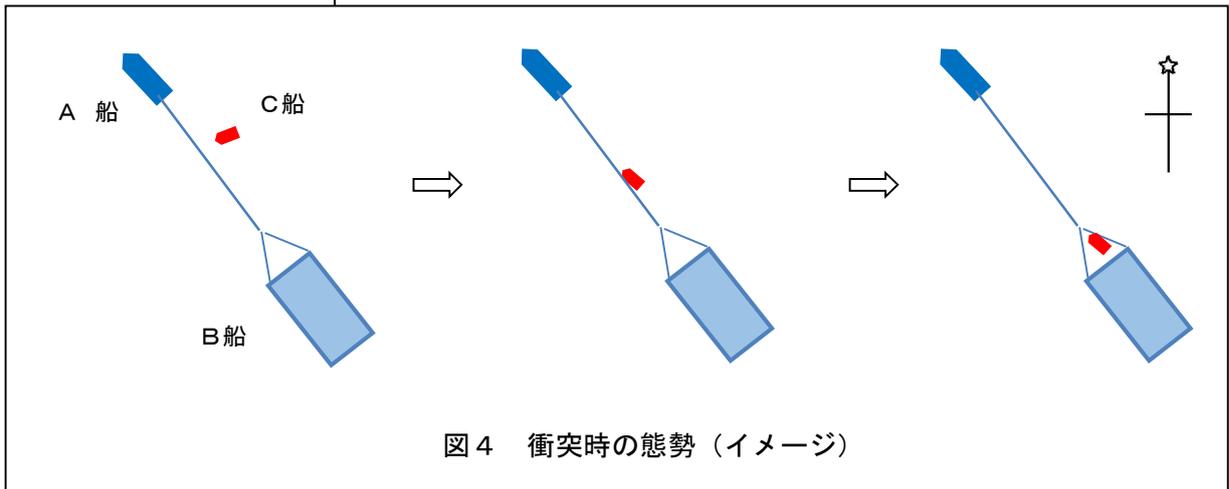
図4 衝突時の態勢（イメージ）

C船は、左舷船首部がえい航索に衝突した後、えい航索に引きづられるように船首が右に旋回し、えい航索と平行に向きを変えた後、機関操作ができないままえい航索に沿って滑るようにB船に近づき、最終的にC船の船尾がB船の船首部下方に潜り込み、C船は船首が持ち上がる形となって、C船の乗船者3人は、C船の船上を船尾方向に滑りながら落水した。（図4参照）

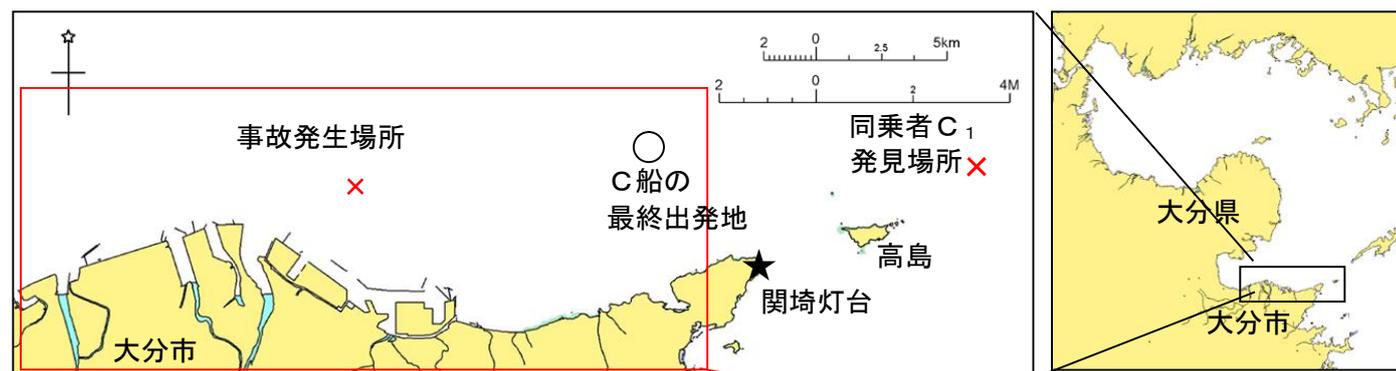
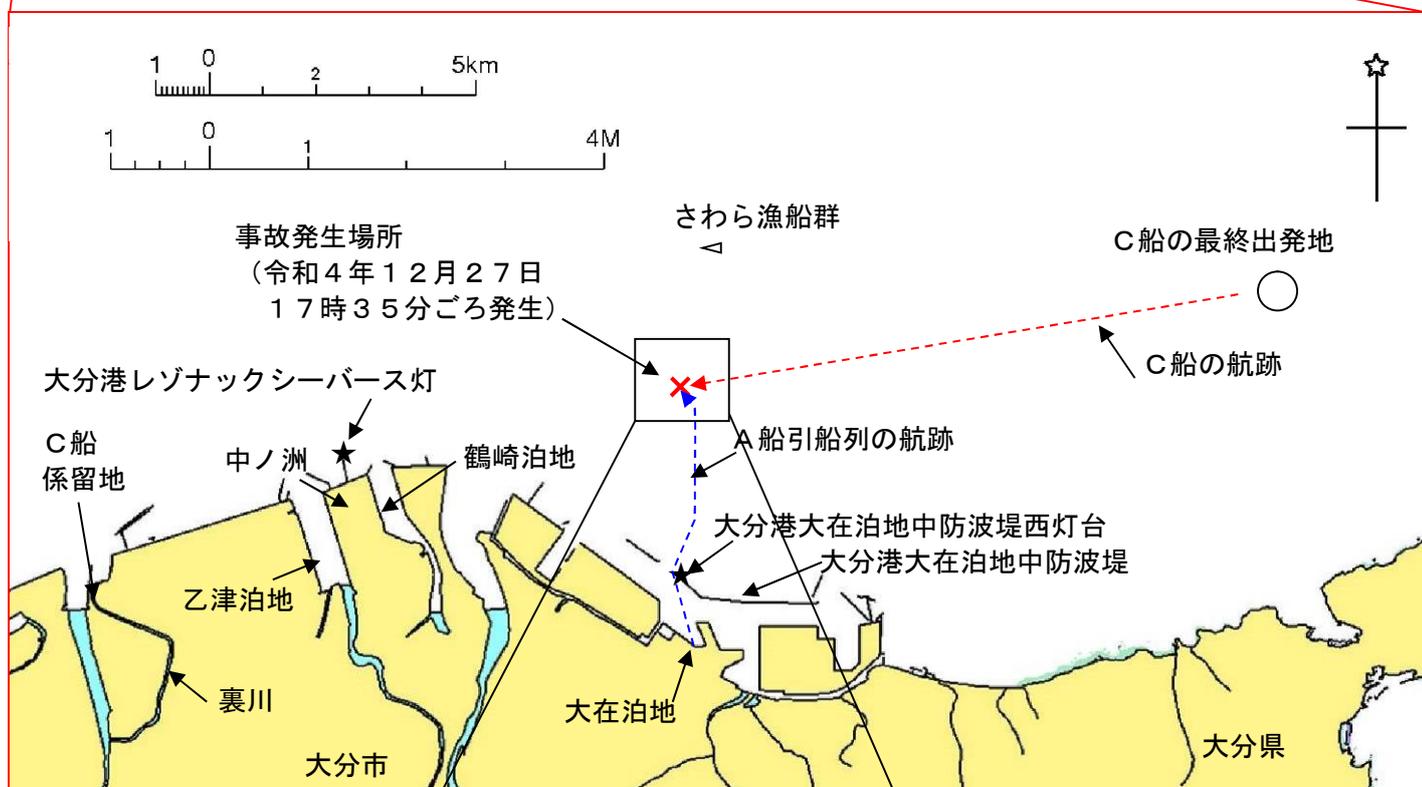
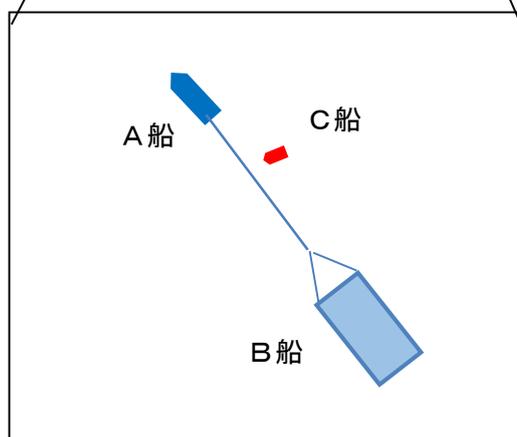
付図1 事故発生経過概略図

（付図1 事故発生経過概略図、付表1 A船とポトラジオの通信内容 参照）
