船舶事故調査報告書

事故種類	衝突（防波堤）
発生日時	令和5年10月3日 20時40分ごろ
発生場所	長崎県平戸市飯盛漁港 崎瀬鼻灯台から真方位275° 910m付近 （概位 北緯33° 26.4′ 東経129° 32.2′）
事故の概要	プレジャーボート米福丸は、北西進中、防波堤に衝突した。 米福丸は、同乗者9人が負傷し、船首部船底外板に破口を伴う亀裂等を生じた。
事故調査の経過	令和5年10月4日、本事故の調査を担当する主管調査官（長崎事務所）ほか1人の地方事故調査官を指名した。 原因関係者から意見聴取を行った。
事実情報 船種船名、総トン数 船舶番号、船舶所有者等 L×B×D、船質 機関、出力、進水等	プレジャーボート 米福丸、6.0トン NS2-23131（漁船登録番号）、個人所有 12.77m (Lr) × 2.76m × 0.91m、FRP ディーゼル機関、279.49kW、平成3年7月3日 第292-36468号（船舶検査済票の番号）
乗組員等に関する情報	船長 58歳 一級小型船舶操縦士・特殊小型船舶操縦士・特定 免許登録日 昭和62年1月29日 免許証交付日 平成31年3月12日 （令和6年3月11日まで有効） 同乗者A 89歳 同乗者B 83歳 同乗者C 53歳 同乗者D 54歳 同乗者E 31歳 同乗者F 31歳 同乗者G 7歳 同乗者H 24歳 同乗者I 55歳
死傷者等	重傷 4人（同乗者A、同乗者B、同乗者C、同乗者D） 軽傷 5人（同乗者E、同乗者F、同乗者G、同乗者H、同乗者I）

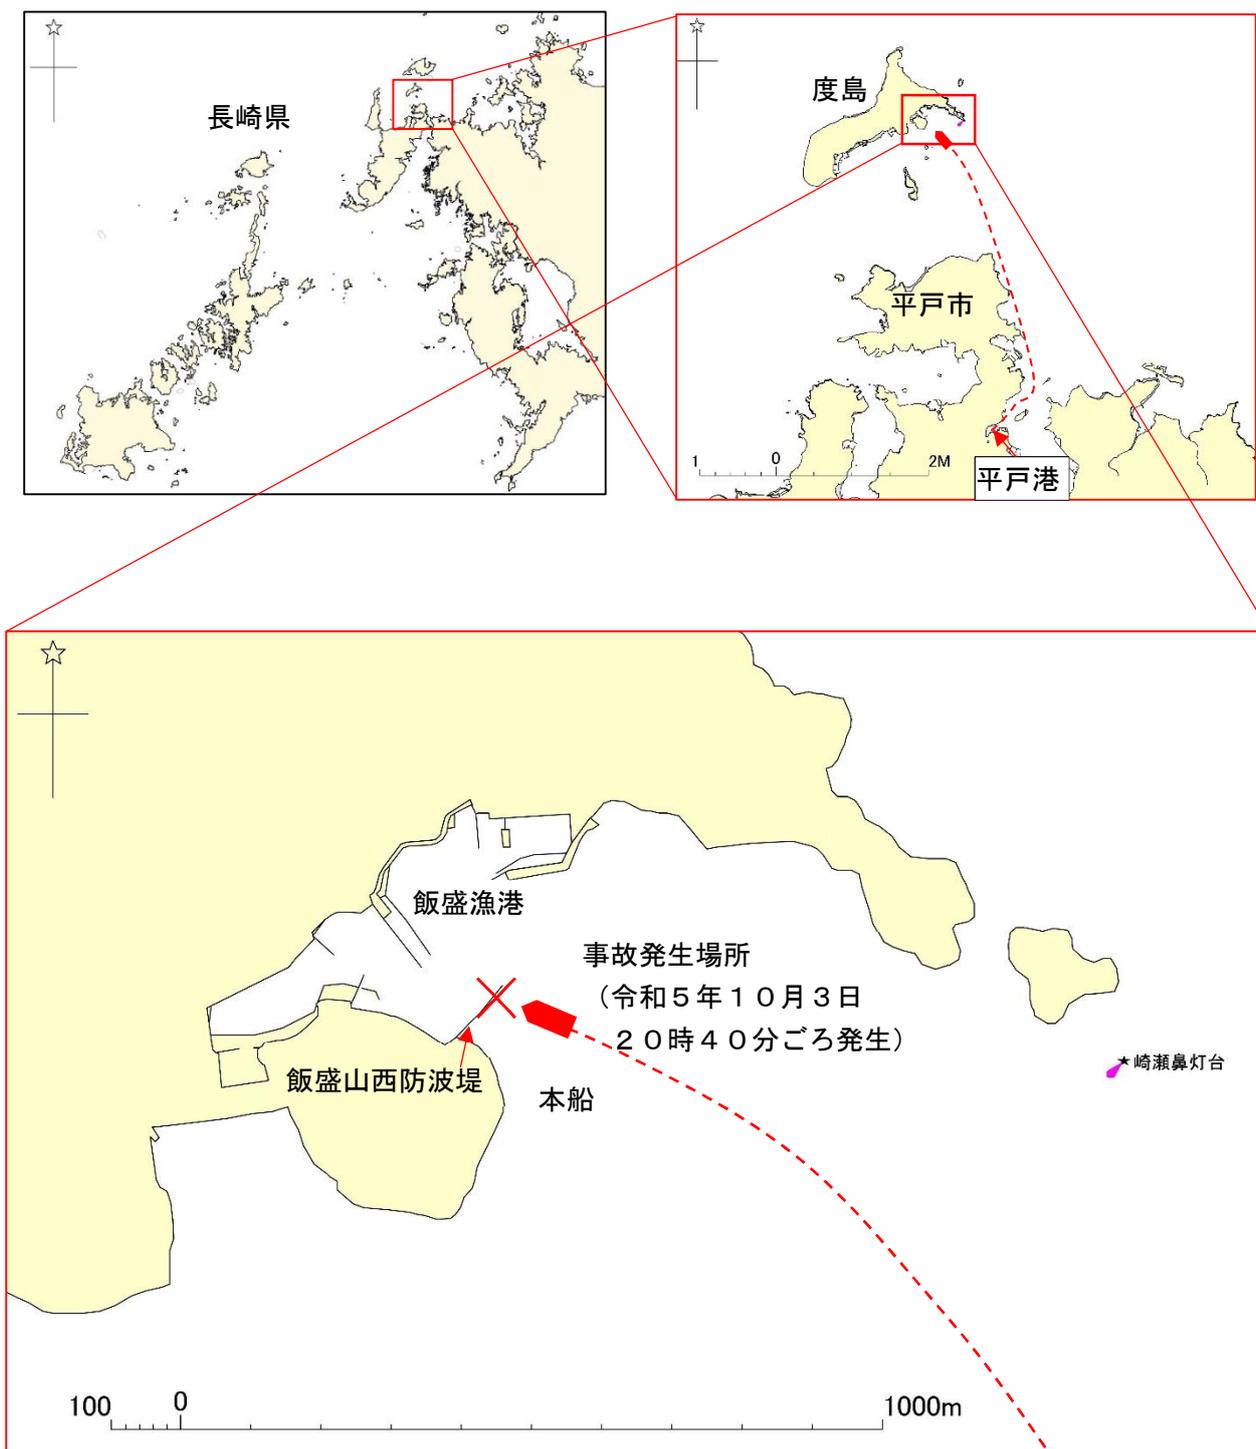
付図1 事故発生経過概略図

<p>損傷</p>	<p>船首部船底外板に破口を伴う亀裂等</p>
<p>気象・海象</p>	<p>気象：天気 晴れ、風向 北、風力 2、視界 良好 海象：海上 平穏、潮汐 上げ潮の中央期</p>
<p>事故の経過</p>	<p>本船は、船長が1人で乗り組み、船長の家族及び親族11人を乗せ、夕食を取る目的で、平戸市平戸港に向け、令和5年10月3日16時30分ごろ飯盛漁港を出航した。</p> <p>船長は、17時00分ごろ平戸港の平戸浮棧橋に着棧し、同乗者11人及び着棧後に合流した知人2人と共に、17時10分ごろから付近にある飲食店で夕食を始め、生ビール3杯、サワー3杯程度の飲酒を行ったのち、帰途に就くこととした。</p> <p>本船は、20時15分ごろ合流した知人2人を加えた13人を乗せて平戸港を出航し、船長が操舵室右舷側の操縦席に腰を掛けて手動操舵により操船に当たった。</p> <p>同乗者B、同乗者C、同乗者D、同乗者F及び他の同乗者3人（子供2人及び乳児1人）は、操舵室前方の船室内に座るか、横になるかなどし、同乗者A及び同乗者Hが操舵室内に、同乗者E、同乗者G、同乗者I及び他の同乗者1人が船尾甲板にそれぞれ座っていた。（図1参照）</p> <div data-bbox="544 1021 1433 1384" data-label="Diagram"> <p>The diagram shows the layout of the vessel with three main sections: 船尾甲板 (Rear Deck), 操舵室 (Cockpit), and 船室 (Cabin). Passengers are represented by circles: red circles indicate injury (負傷あり) and blue circles indicate no injury (負傷なし).</p> <ul style="list-style-type: none"> 船尾甲板 (Rear Deck): Passengers I, E, G, and one unlabelled passenger (blue circle). 操舵室 (Cockpit): Passengers H, A, and the Captain (船長, blue circle). 船室 (Cabin): Passengers F, B, D, C, and two unlabelled passengers (blue circles). <p>Legend: ○ 負傷あり (Red circle), ○ 負傷なし (Blue circle)</p> </div> <p>図1 乗船者の位置</p> <p>本船は、飯盛山西防波堤南東方約350m付近において、飯盛漁港に向けて約13ノットの対地速力で北西進中、船尾甲板に座っていた同乗者の1人が船尾甲板に飛び込んできた魚を見て騒ぎ出した。</p> <p>船長は、船尾甲板にいた同乗者に騒ぎの事情を聞き、後方を向いて会話をしていたところ、本船が飯盛山西防波堤に向かって接近していることに気付かず、同じ針路及び速力のまま、20時40分ごろ本船の船首部が同防波堤に衝突した。</p> <p>本船は、同乗者が平戸市度島にある診療所に連絡をし、自力で飯盛漁港の係船場所まで航行して係船した。</p> <p>負傷した同乗者のうち7人は、来援した診療所の医師により応急手当が行われ、海上タクシーで平戸港に運ばれたのち、救急車でそれぞれ病院に運ばれ、同乗者Aが肋骨骨折及び右外傷性血気胸、同乗者B</p>

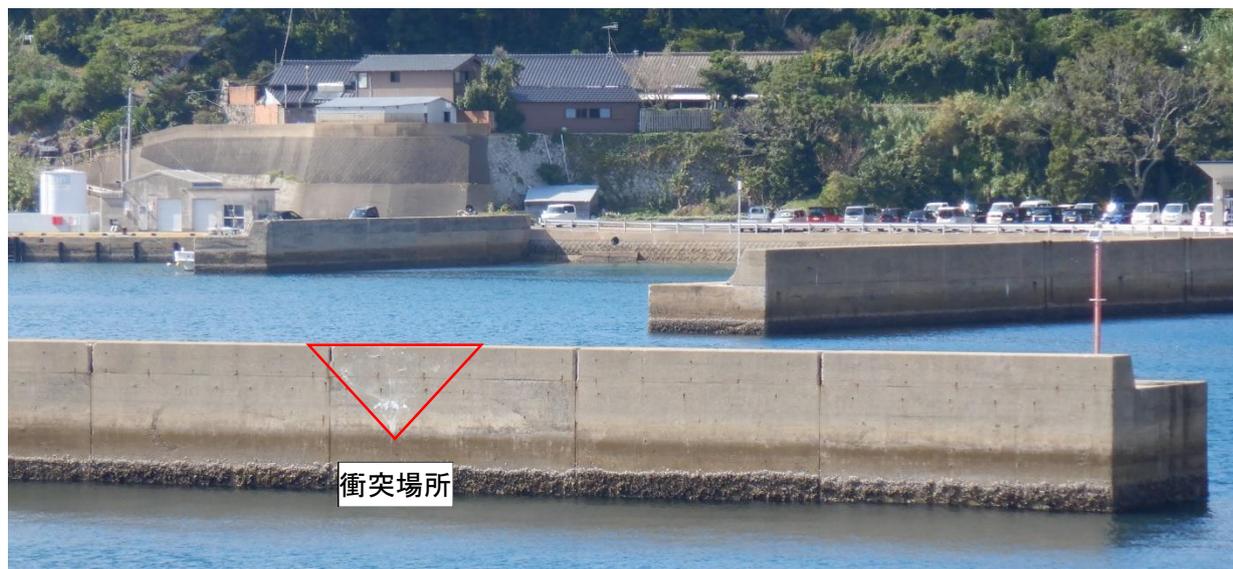
写真2 防波堤

原因	<p>本事故は、夜間、本船が飯盛漁港南東方沖を手動操舵で北西進中、船長が、酒に酔った状態で、後方を向きながら船尾甲板にいた同乗者と会話をし、見張りを適切に行っていなかったため、飯盛山西防波</p>
