船舶事故調査報告書

事故種類	乗組員負傷
発生日時	令和5年12月4日 18時00分ごろ
発生場所	京都府京丹後市経ヶ岬 ^{きょうが} 北方沖 経ヶ岬灯台から真方位008°47.4海里（M）付近 （概位 北緯36°33.7′ 東経135°21.5′）
事故の概要	漁船 ^{えいふく} 栄福丸は、かにかご漁の操業中、甲板員がウインチドラムに左手を巻き込まれて負傷した。
事故調査の経過	令和6年1月17日、本事故の調査を担当する主管調査官（神戸事務所）ほか1人の地方事故調査官を指名した。 原因関係者から意見聴取を行った。
事実情報 船種船名、総トン数 船舶番号、船舶所有者等 L×B×D、船質 機関、出力、進水等	漁船 栄福丸、19トン HG2-6058（漁船登録番号）、栄福水産有限会社 25.50m×4.51m×1.64m、FRP ディーゼル機関、890kW、平成20年7月26日 第292-48600号（船舶検査済票の番号） （写真1 参照）
船首ローラー	<p style="text-align: center;">写真1 本船</p>
乗組員等に関する情報	船長 52歳 一級小型船舶操縦士・特殊小型船舶操縦士・特定 免許登録日 平成8年8月16日 免許証交付日 令和3年6月11日 （令和8年8月15日まで有効）

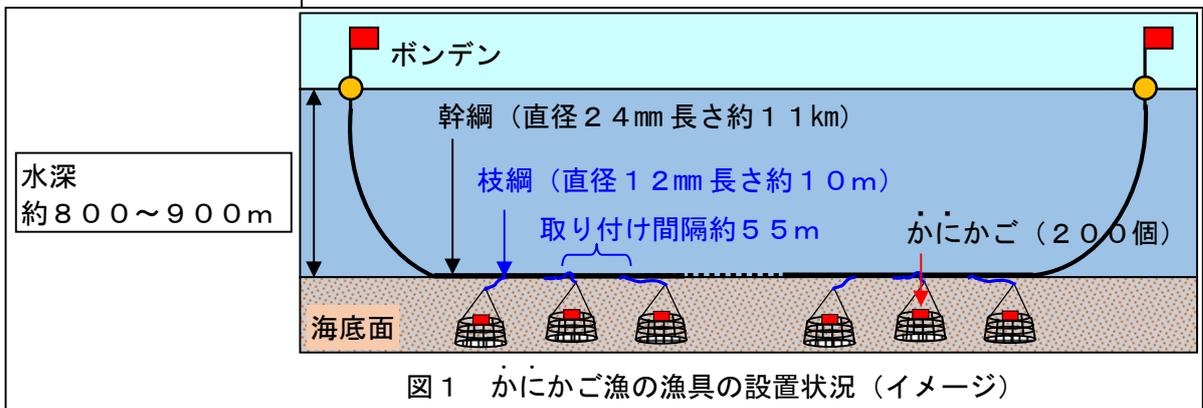
甲板員A 52歳 操縦免許 なし
死傷者等	重傷 1人(甲板員A)
損傷	なし
気象・海象	気象：天気 晴れ、風向 南、風力 2～3、視界 良好 海象：波高 約1m 日没時刻：16時42分
事故の経過	本船は、船長及び甲板員Aほか3人が乗り組み、かにかご漁の目的で、令和5年12月4日08時46分ごろ兵庫県香美町香住漁港を出航して経ヶ岬北方沖の漁場に向かった。 本船は、12時00分ごろ漁場に到着し、数日前に設置した漁具の末端に目印として取り付けたボンデンを見つけて揚収した後、機関を中立にして漂泊を始め、乗組員全員により漁具の引揚げ作業を開始した。(図1参照)

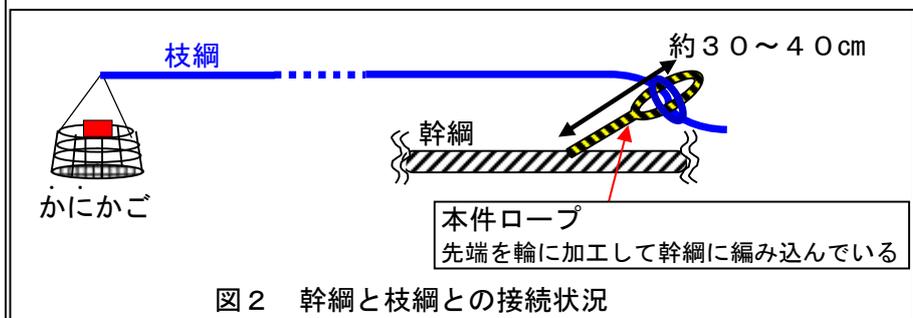
本船の漁具は、直径2.4mm 長さ約1.1kmの幹網に、先端を輪に加工した直径2.0mm 長さ約30～40cmのロープ（以下「本件ロープ」という。）を約5.5mの間隔で200本編み込み、本件ロープの輪に、末端にかにかごを取り付けた直径1.2mm 長さ約10mの枝網が繋がれたもので、水深約800～900mの海底に設置されていた。(図2参照)

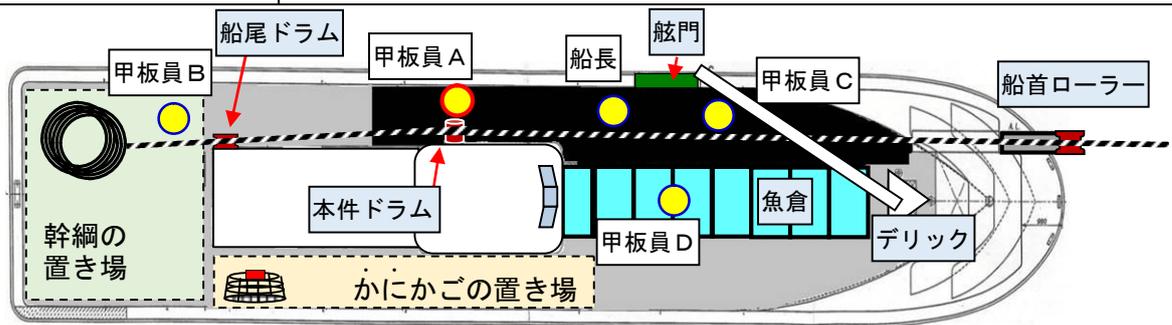
図3 事故発生時の乗組員の作業配置（平面図）

幹網は、甲板員Aが操作する左舷通路のウインチドラム（以下「本件ドラム」という。）によって船首ローラーを経由して引き揚げられ、

本件ドラムに7～8回巻かれて船尾方に送られ、更に甲板員（以下「甲板員B」という。）が操作する船尾ドラムによって後部甲板に送られ、甲板員Bによって輪状に積み上げられていった。

甲板員の1人（以下「甲板員C」という。）は、幹綱の引き揚げに伴って左舷側海面に浮上したかにかごをデリックで吊り上げ、船長は、本件ロープの輪に繋がれた枝綱を解いてかにかごを舷門から取り込み、もう1人の甲板員（以下「甲板員D」という。）は、かにかご内のかにを魚倉に移した後、かにかごに餌を付けて右舷通路に置いていった。（図3参照）

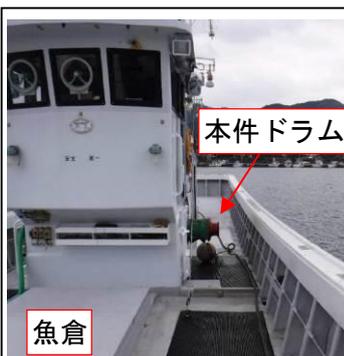
写真2 左舷通路

甲板員Aは、本件ロープが幹綱と共に本件ドラムに巻き取られる際、幹綱の巻取り状態が乱れると幹綱が本件ドラムから外れるなどして危険なので、巻取り状態が乱れないように注意していた。（写真2～4参照）

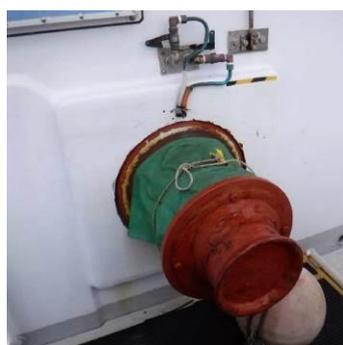
写真3 本件ドラム

甲板員Aは、18時00分ごろ、本件ロープが幹綱に絡んだ状態で本件ドラムに巻き取られようとしているのを認め、本件ドラムを動かしたまま左手で本件ロープを引っ張って絡まりを解こうとしたところ、左手人差し指と中指が本件ロープの輪に挟まり、左手が本件ドラ

<p>ムに巻き込まれた。</p> <p>船長は、甲板員Aの声を聞いて、本件ドラムから自力で離れた甲板員Aに駆け寄り左手の負傷を認め、右手で左手首を押さえて傷口を心臓より高い位置に保持して安静にしているよう指示するとともに、漁業無線局と交信して海上保安庁に救助要請を行うよう依頼した。</p> <p>甲板員Aは、来援した海上保安庁のヘリコプターで本船から吊り上げ救助され、救急車に引き渡されて病院に搬送され、左手の母指の挫創、示指及び中指の基節部切断並びに環指の末節部切断と診断された。</p> <p>本船は、操業を終えて香住漁港に戻った。</p> <p>(付図1 事故発生場所概略図 参照)</p>
<p>その他の事項</p>	<p>本船のかにかご漁は、9月1日から翌年5月31日まで行われていた。</p> <p>本船では、船長を含む6人の乗組員が甲板で操業に従事しており、本事故当日、かにかごから魚倉にかにを移す作業等を行う甲板員1人が体調不良のために乗船しておらず、甲板員Dの作業量は増えていたが、甲板員Aの作業量はふだんと変わらなかった。</p> <p>甲板員Aは、漁船の甲板員として約20年の経験があり、主に沖合底引き網漁船に乗っていたが、本船と同種のかにかご漁船にも約2年間乗っていたことがあり、約2年前から本船の甲板員として働くようになった。</p> <p>船長は、ふだんから漁場に向けて出航する際、乗組員に対して、操業時に負傷することのないよう甲板での作業に関する注意喚起を行っていた。また、甲板員Aが本件ドラム操作時に本件ドラムを動かしたまま巻き取られているロープに手を触れるなど、巻き込まれ事故につながる行動をこれまで数回目撃したことがあり、その都度口頭で指導していた。</p> <p>甲板員Aは、ふだんは本件ドラムを止めてから幹綱の巻取り状態の乱れを直していたが、本事故時、本件ドラムを停止しなくても本件ロープの絡まりは解けると思い、本件ドラムを動かしたまま本件ロープを引っ張って絡まりを解こうとした。</p>
<p>分析</p> <p>乗組員等の関与</p> <p>船体・機関等の関与</p> <p>気象・海象等の関与</p> <p>判明した事項の解析</p>	<p>あり</p> <p>なし</p> <p>なし</p> <p>本船は、経ヶ岬北方沖の漁場においてかにかご漁の操業中、甲板員Aが、本件ロープが幹綱に絡んだ状態で本件ドラムに巻き取られようとしているのを認め、幹綱との絡まりを解こうと左手で本件ロープを引っ張った際、本件ドラムを動かしたまま行ったことから、左手人差し指と中指が本件ロープの輪に挟まり、左手が本件ドラムに巻き込ま</p>

<p>れて負傷したものと考えられる。</p> <p>甲板員Aは、本件ドラムを停止しなくても本件ロープの絡まりは解けると思ったことから、本件ドラムを動かしたまま本件ロープを引っ張って幹綱との絡まりを解こうとしたものと考えられる。</p> <p>船長は、ふだんから甲板での作業に関する注意喚起を行い、また、巻き込まれ事故につながる行動を目撃した際には口頭で指導していたことから、乗組員への安全指導を行っていたものと考えられる。</p>
原因	<p>本事故は、夜間、本船が経ヶ岬北方沖の漁場においてかにかご漁の操業中、甲板員Aが、幹綱との絡まりを解こうと左手で本件ロープを引っ張った際、本件ドラムを動かしたまま行ったため、左手人差し指と中指が本件ロープの輪に挟まり、左手が本件ドラムに巻き込まれたことにより発生したものと考えられる。</p>
再発防止策	<p>今後の同種事故等の再発防止に役立つ事項として、次のことが考えられる。</p> <ul style="list-style-type: none"> ・ 漁船の乗組員は、ウインチドラムでロープ等の巻取り作業を行っているとき、巻取り状態の乱れを直すなど回転部分に体を接近させる必要がある場合は、ウインチドラムを停止してから行うこと。 ・ 複数人が乗り組む漁船の船長は、乗組員への安全指導等を継続的に行い、乗組員の安全意識の向上、操業時等の事故防止に努めること。

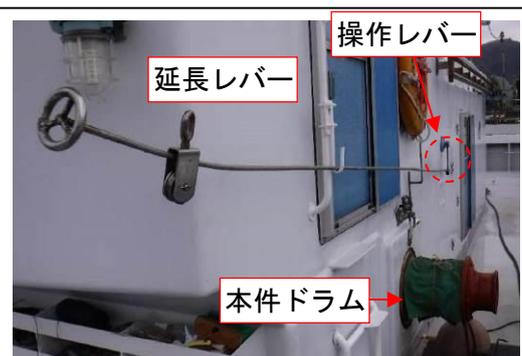
写真4 本件ドラムの操作用レバー

甲板員Aは、船長、甲板員C及び甲板員Dの作業の進捗に合わせて本件ドラムの操作レバーに連結した延長レバーを右手で動かし、本件ドラムの停止と巻取りを繰り返していた。
