船舶事故調査報告書

令和7年8月27日
 運輸安全委員会（海事専門部会）議決
 委員 伊藤 裕 康（部会長）
 委員 上野 道 雄
 委員 高橋 明 子

事故種類	衝突
発生日時	令和6年7月12日 04時36分頃
発生場所	茨城県北茨城市大津漁港南方沖 川尻灯台から真方位047° 4.6海里（M）付近 （概位 北緯36° 42.4′ 東経140° 47.6′）
事故の概要	漁船木村丸は、北北東進中、また、漁船五浦丸は、南進中、両船が衝突した。 五浦丸は、船長が軽傷を負い、右舷船首部等に破損を生じ、また、木村丸は、船首部外板等に擦過傷を生じた。
事故調査の経過	令和6年7月25日、本事故の調査を担当する主管調査官（横浜事務所）ほか1人の地方事故調査官を指名した。 原因関係者から意見聴取を行った。
事実情報 船種船名、総トン数 船舶番号、船舶所有者等 L×B×D、船質 機関、出力、進水等	A 漁船 木村丸、4.9トン IG3-6530（漁船登録番号）、個人所有 11.95m（Lr）×3.35m×1.08m、FRP ディーゼル機関、421kW、平成9年3月2日 第231-16715号（船舶検査済票の番号） （写真1 参照）

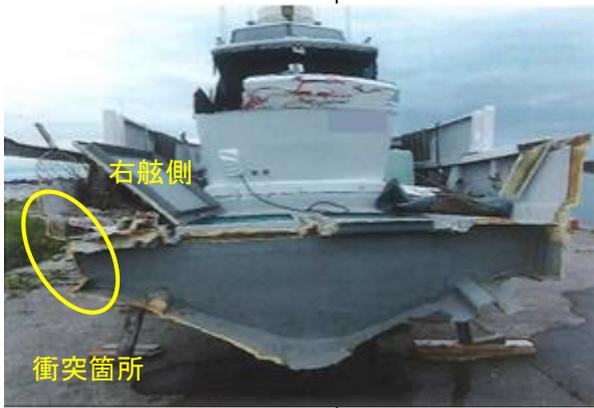
写真2 B船の船尾側

B船は、A船及び僚船Aによりえい航中、船体が2つに分断されたものの、大津漁港へえい航された。(写真2、写真3参照)

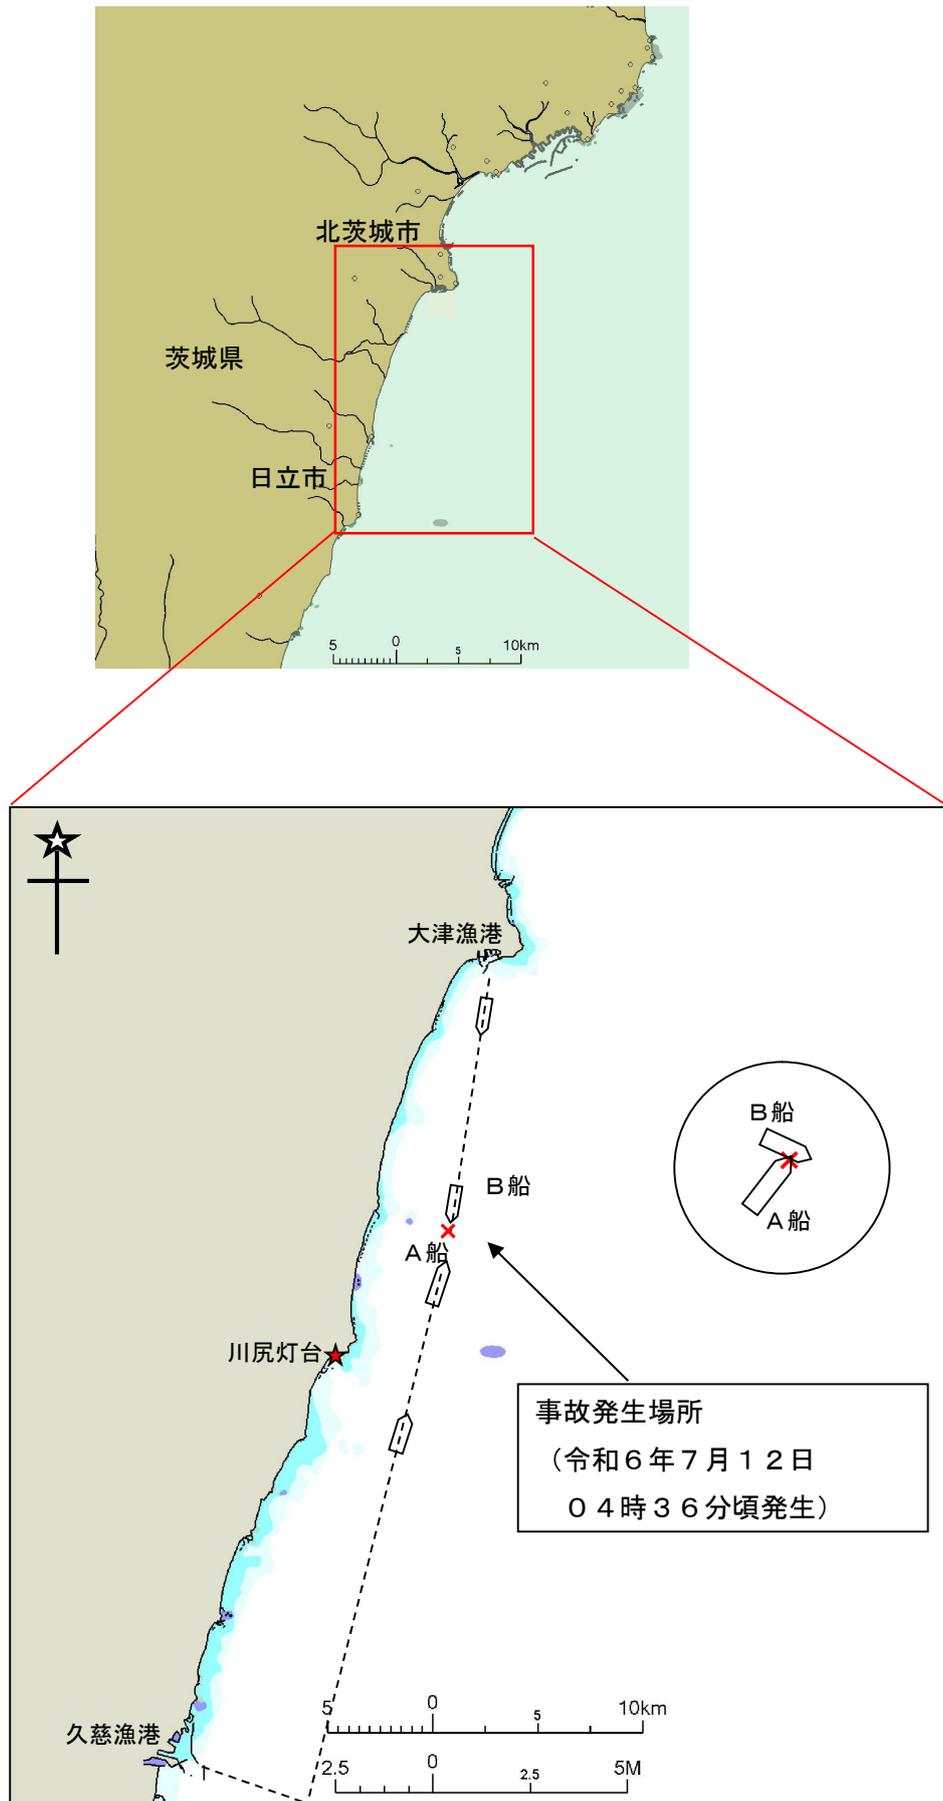
付図1 事故発生経過概略図

(付図1 事故発生経過概略図 参照)
