船舶事故調査報告書

令和7年1月22日

運輸安全委員会（海事専門部会）議決

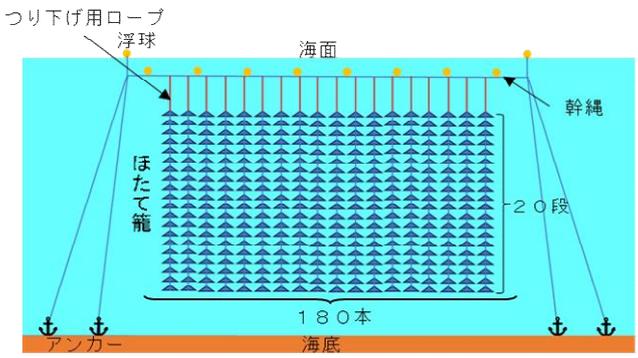
<p>図1 ほたて養殖施設（概要図）</p> <p>乗組員は、引き揚げられた幹繩に接続されている‘ほたて籠を幹繩につり下げるための長さ約4mのロープ’（以下「つり下げ用ロープ」という。）を右手に握って、左舷中央部付近に設置してある揚網機（円柱型合成ゴムを回転させてほたて籠を船内に取り込むサイドロー</p>

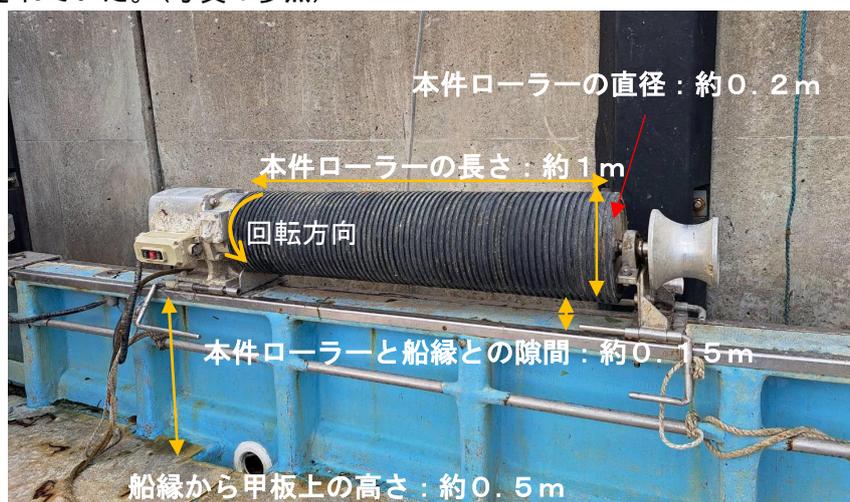
本件ローラー（直径約0.2m、長さ約1m）は、回転させた状態のまま、つり下げ用ロープやほたて籠を甲板上に引き揚げるのを補助する漁ろう機械の構成部品であり、甲板上的高さが約0.5mの高さの船縁上端と本件ローラーとの間に約0.15mの隙間を設けて設置されていた。（写真1参照）

写真1 本件ローラーの設置状況

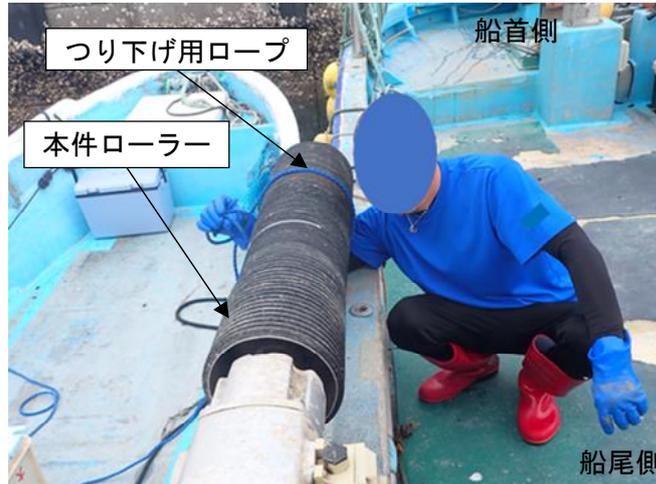
乗組員は、本件ローラーが回転している状態で3本目のほたて籠のつり下げ用ロープを揚網機で引き揚げ作業中に足元に落ちていたほたてを左手で拾おうとして、目を離したときに、つり下げ用ロープが本件ローラーに巻き付いていることに気付かず、そのまま、つり下げ用ロープを握っていた右手が本件ローラーと船縁との隙間に肩まで巻き込まれたと思った。(写真2参照)

写真2 事故発生状況（予想概要図）

| | <ul style="list-style-type: none"><li>・乗組員は、揚網機を使用した作業を行う場合、巻き込まれるおそれがあるので、引き揚げているロープ等から目を離さず、手元をよく見て作業に専念すること。</li><li>・乗組員は、揚網機を使用した作業中、他の作業を行う場合は、一旦、揚網機の回転を停止して作業すること。</li><li>・船長は、揚網機を使用した作業中、ロープが巻き付いたとき以外でも、他の作業を行う場合は、ローラーの回転を停止させて作業を行うように乗組員を指導すること。</li></ul> |

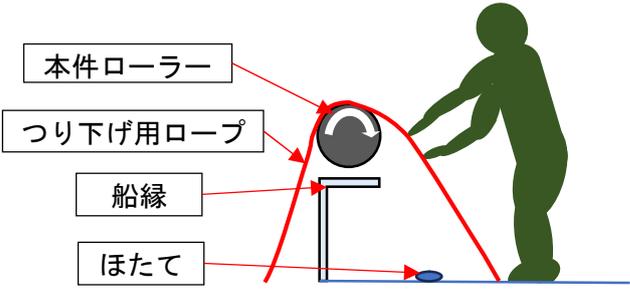
船長は、乗組員が足元に落ちていたほたてを左手で拾おうとして<sup>かが</sup>屈んだ際、つり下げ用ロープを握っていた右手が本件ローラー側に近づいたことで、つり下げ用ロープがたるみ、本件ローラーにつり下げ用ロープが巻き付いたと思った。(図2、図3参照)

<p>図2 本件ローラーでつり下げ用ロープを揚げる作業 (概要)</p>

<p>図3 ほたてを拾おうとしてつり下げ用ロープ が本件ローラーに巻き付いた状況 (概要)</p> <p>船長及び乗組員は、上下の合羽<sup>かっぱ</sup>の上に救命胴衣及びゴム手袋を着用し、ゴム長靴を履いていた。</p>
<p><b>分析</b></p>	<p>本船は、3本目のほたて籠のつり下げ用ロープを揚網機で引き揚げ作業中、乗組員が、2本目のほたて籠を引き揚げた際に足元に落ちていたほたてを左手で拾おうとして、つり下げ用ロープから目を離したことから、つり下げ用ロープが本件ローラーに巻き付いていることに気付かず、つり下げ用ロープを握っていた右手が本件ローラーと船縁との隙間に肩まで巻き込まれて負傷したものと考えられる。</p> <p>乗組員は、作業効率の維持やふだんからの慣れもあり、本件ローラーを止めずに足元に落ちていたほたてを拾ったことから、本件ローラーから目を離したものと考えられる。</p> <p>つり下げ用ロープは、乗組員の右手に握られていたところ、乗組員が落ちていたほたてを左手で拾おうとして屈んだ際、右手が本件ローラー側に近づいたことでたるみ、本件ローラーに巻き付いたものと考えられる。</p>
<p><b>原因</b></p>	<p>本事故は、本船が、3本目のほたて籠のつり下げ用ロープを揚網機で引き揚げ作業中、乗組員が、足元に落ちていたほたてを左手で拾おうとして、つり下げ用ロープから目を離したため、つり下げ用ロープが本件ローラーに巻き付いていることに気付かず、つり下げ用ロープを握っていた右手が回転中の本件ローラーと船縁との隙間に肩まで巻き込まれたことにより発生したものと考えられる。</p>
<p><b>再発防止策</b></p>	<p>今後の同種事故等の再発防止に役立つ事項として、次のことが考えられる。</p>
