船舶事故調査報告書

事故種類	乗揚
発生日時	令和6年11月15日 05時50分頃
発生場所	山口県阿武町姫島北岸 宇田郷港今浦防波堤灯台から真方位274° 1.1海里（M）付近 （概位 北緯34° 34.0′ 東経131° 31.0′）
事故の概要	遊漁船金與丸は、西進中、姫島北岸に乗り揚げた。 金與丸は、釣り客3人及び船長が負傷し、船首部船底に破口を生じた。
事故調査の経過	令和7年2月17日、本事故の調査を担当する主管調査官（門司事務所）ほか1人の地方事故調査官を指名した。 原因関係者から意見聴取を行った。
事実情報 船種船名、総トン数 船舶番号、船舶所有者等 L×B×D、船質 機関、出力、進水等	遊漁船 金與丸、4.8トン YG3-52996（漁船登録番号）、個人所有 11.96m（Lr）×2.98m×0.93m、FRP ディーゼル機関、324kW、平成2年9月5日 第291-30549号（船舶検査済票の番号）
乗組員等に関する情報	船長 74歳 一級小型船舶操縦士・特殊小型船舶操縦士・特定 免許登録日 昭和49年12月4日 免許証交付日 令和6年2月15日 （令和11年10月19日まで有効）
死傷者等	重傷 1人（船長）、軽傷 3人（釣り客）
損傷	船首部船底に破口
気象・海象	気象：天気 曇り、風 なし、視界 良好 海象：海上 平穏、潮汐 上げ潮の初期 日出時刻：06時47分頃
事故の経過	本船は、船長が1人で乗り組み、釣り客4人（以下「釣り客A」、「釣り客B」、「釣り客C」及び「釣り客D」という。）を乗せ、遊漁の目的で、令和6年11月15日05時40分頃に阿武町宇田郷漁港を出航した。 船長は、レーダー及びGPSプロッターを作動させ、操舵室右舷側の操縦席に腰を掛け、手動操舵により操船し、宇田郷漁港の港口を過

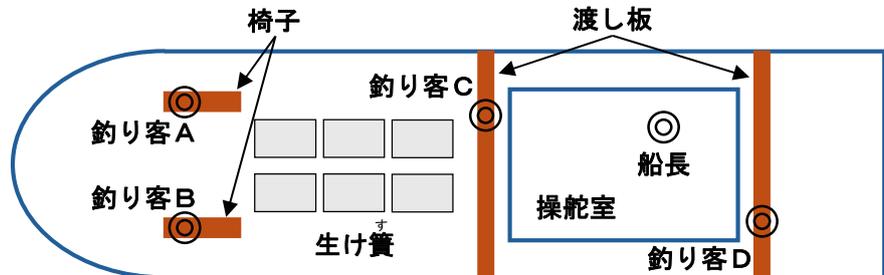
図1 乗船者の配置状況

釣り客Aは船首部甲板に備え付けられた右舷側の椅子に、釣り客Bは同左舷側の椅子に、釣り客Cは船首部甲板の渡し板に、釣り客Dは船尾部甲板の渡し板に、それぞれ座っていた。(図1、写真1～2参照)

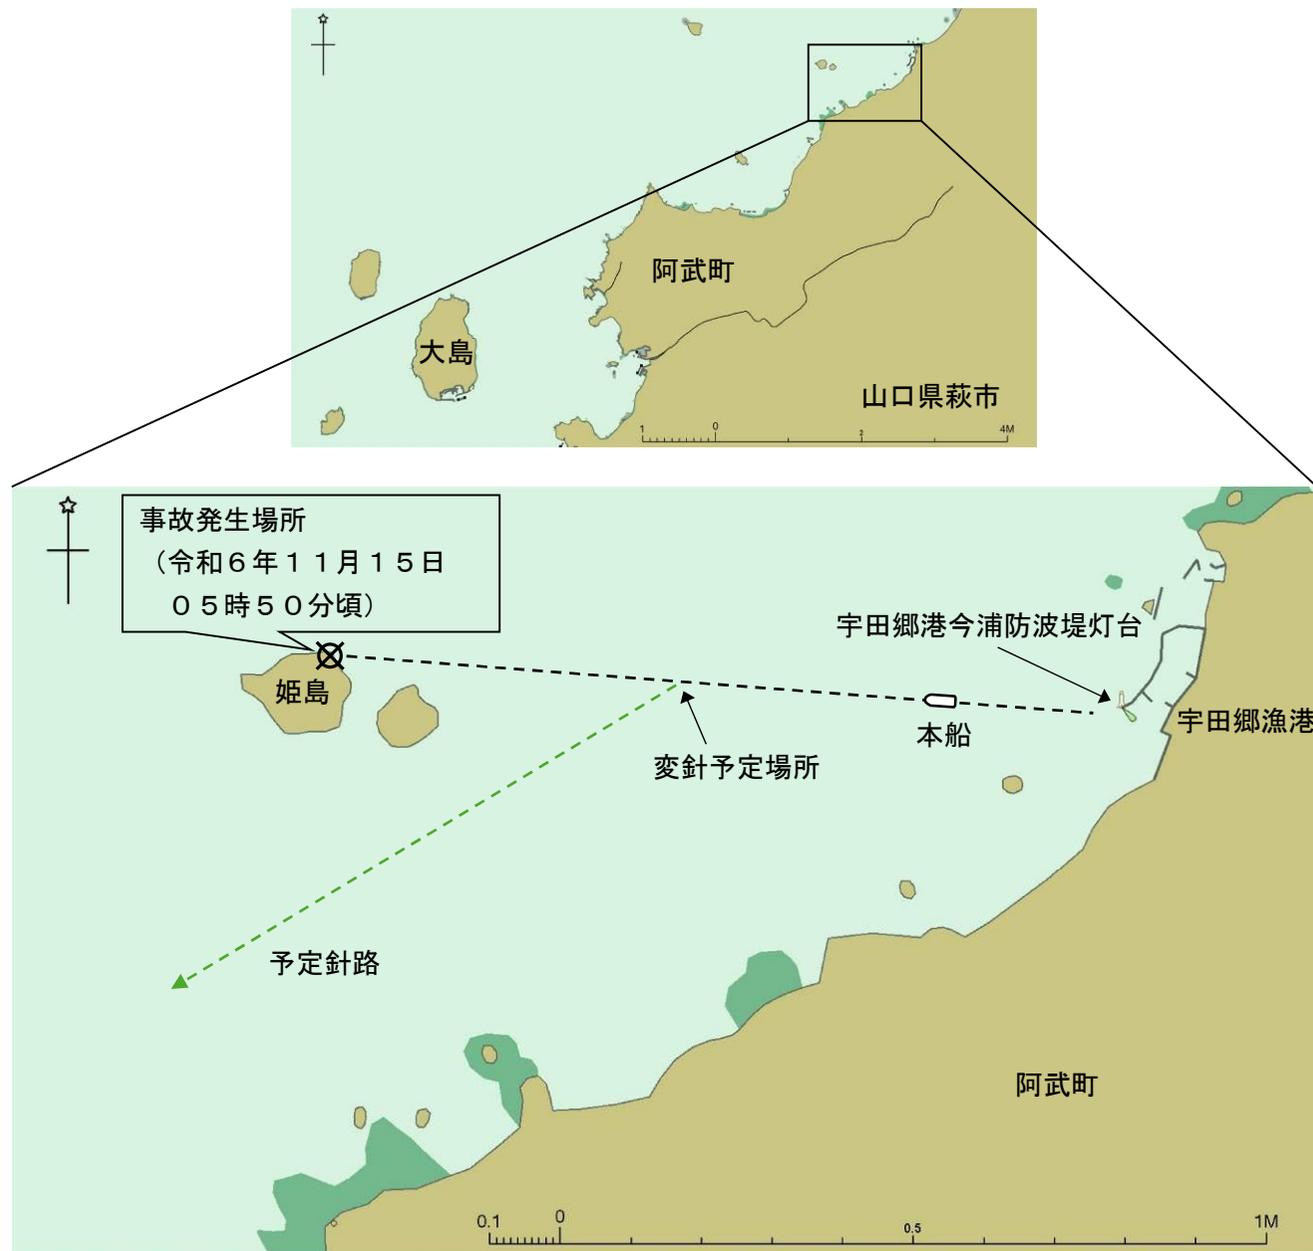
付図1 事故発生経過概略図

本船の乗船者は、全員が救命胴衣を着用していた。
分析 乗組員等の関与 船体・機関等の関与 気象・海象等の関与 判明した事項の解析	<p>あり</p> <p>なし</p> <p>なし</p> <p>(1) 事故発生に関する解析</p> <p>本船は、姫島東方沖を西進中、船長が、船首部甲板にいた釣り客Cに生け簀の蓋を閉めるよう注意する際、手動操舵のまま進路を確認することなく操舵室を離れたことから、変針予定場所を通過して姫島北岸に接近していることに気付かず、同北岸に乗り揚げたものと考えられる。</p> <p>(2) 事故発生の要因に関する解析</p> <p>① 船長が手動操舵のまま操舵室を離れた状況</p> <p>船長は、航行中、釣り客Cが生け簀の蓋を開けていることに気付き、曇り空で周囲がまだ暗く、他の釣り客が生け簀に落ちてけがをしてはいけないと思い、釣り客Cを注意することに意識が向いていたことから、手動操舵のまま進路を確認することなく操舵室を離れ、釣り客Cを直接注意したものと考えられる。</p> <p>② 船長の釣り客Cに対する注意状況</p> <p>船長は、釣り客Cがすぐに生け簀の蓋を閉めようとせず、再度注意を行っていたことから、操舵室に戻るまでに時間を要したものと考えられる。</p> <p>船長は、ふだんから船内マイクを使用していなかったことから、船内マイクを使用して釣り客Cを注意することに思いが至らず、操舵室を離れて釣り客Cに直接注意していたものと考えられる。</p> <p>③ 釣り客Cの行動状況</p> <p>釣り客Cは、出航前、船長から、大島付近へ餌釣りに行くことを伝えられていたが、県外から来ており、大島を宇田郷漁港近くの島と勘違いしたことから、餌釣りに備えて生け簀の蓋を早く開けていたものと考えられる。</p> <p>④ 船長の釣り客に対する遵守事項の周知状況</p> <p>本船の業務規程には、釣り客に対し、釣り客の遵守事項を本船に掲示して周知することが記載されており、本船の操舵室の扉に、業務規程で定める釣り客の遵守事項が掲示されていた。</p> <p>船長は、本事故当日の釣り客が、本船を何度か利用したことがあるグループであり、最初の利用時に、釣り客の遵守事項等を説明していたことから、本事故当日の出航前に、同事項等を改めて説明しなかったものと考えられる。</p>

<p>原因</p>	<p>本事故は、夜間、本船が、姫島東方沖を西進中、船長が、船首部甲板にいた釣り客Cに生け簀の蓋を閉めるよう注意する際、釣り客Cを注意することに意識が向き、手動操舵のまま進路を確認することなく操舵室を離れたため、変針予定場所を通過して姫島北岸に接近していることに気付かず、同北岸に乗り揚げたものと考えられる。</p>
<p>再発防止策</p>	<p>今後の同種事故等の再発防止に役立つ事項として、次のことが考えられる。</p> <ul style="list-style-type: none"> ・ 遊漁船の船長は、航行中、操船に専念し、操舵室を離れないこと。 ・ 遊漁船の船長は、航行中に釣り客に注意喚起を行う必要が生じた場合、目視のほかレーダー及びGPSプロッターを活用して進路及び船位の確認を行った後、船内マイク等を使用して行うか、船舶を安全な海域で停船させて行うこと。
