船舶事故調査報告書

事故種類	乗組員行方不明
発生日時	不明（令和6年11月9日 07時00分頃～12時16分頃の間）
発生場所	不明（三重県鳥羽市東方沖）
事故の概要	プレジャーボート ^{こうりゅう} 耕龍丸の船長が落水して行方不明となった。
事故調査の経過	令和6年12月5日、本事故の調査を担当する主管調査官（横浜事務所）ほか1人の地方事故調査官を指名した。 原因関係者からの意見聴取は、本人が本事故で行方不明となったため、行わなかった。
事実情報 船種船名、総トン数 船舶番号、船舶所有者等 L×B×D、船質 機関、出力、進水等	プレジャーボート 耕龍丸、1.2トン 243-40629三重、個人所有 7.36m×1.97m×0.61m、FRP ディーゼル機関、58.8kW、平成5年11月
乗組員等に関する情報	船長 71歳 二級小型船舶操縦士・特殊小型船舶操縦士・特定 免許登録日 平成元年10月19日 免許証交付日 令和6年2月5日 (令和11年10月18日まで有効)
死傷者等	行方不明 1人（船長）
損傷	なし
気象・海象	海上保安庁の情報によれば、本船確認時（13時15分頃）の状況は次のとおりであった。 天気 晴れ、風向 北、風速 5m/s、視界 良好、波高 0.5m 本船の発見場所（ ^{よろいざき} 鐘崎東方沖）の南南西方9海里（M）付近にある大王埼灯台における本事故当日の観測値は、次のとおりであった。

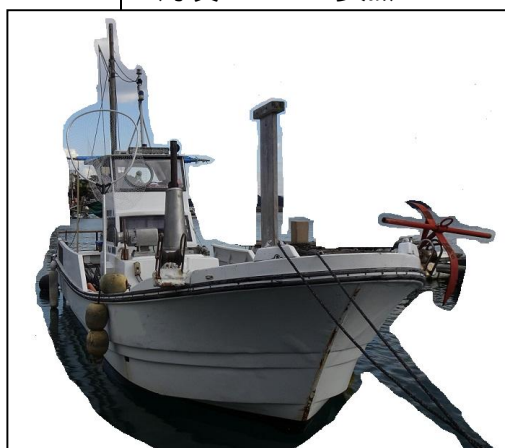
写真1 本船

本船は、船体中央部の甲板に操舵スタンドが設けられており、操舵スタンドには、舵輪、機関操縦レバー、GPSプロッター、魚群探知機などが備えられていた。また、同スタンドの船尾側には船幅に渡された板（以下「渡し板」という。）があり、渡し板に座った状態で操縦できるよう、操舵スタンド左舷側下部にも舵輪及び機関操縦レバーが備えられていた。

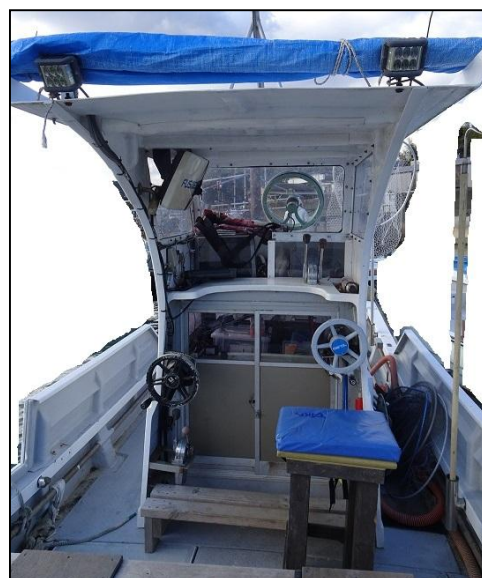
写真2 操舵スタンド付近

- a 操舵スタンド両舷の通路から後方の舷側ブルワーク
高さ約37cmのブルワーク上端から約31cmかさ上げされ、高さが約68cm
- b 渡し板左舷側
渡し板の左舷側のみ、約124cm（船首尾方向）の間がかさ上げされずに釣り用に開口され、高さが約37cm
- c 船尾端のブルワーク
上方に金属製の柵が設置され、高さが約69cm
- d 操舵スタンド両舷の通路より前方の舷側ブルワーク
両舷共に高さ約45cm

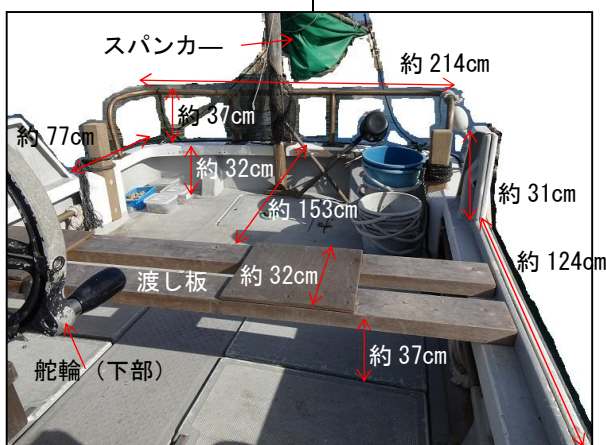
写真3 船尾甲板

渡し板後方の船尾甲板は、長さ約1.5m、幅約2.0mの広さがあった。

<p>機関が中立の状態^で運転されており、錨は投入されておらず、船尾部のスパンカーは展張されていなかった。</p> <p>船尾甲板には、渡し板付近にクーラーボックスが置かれ、その中にペットボトル飲料2本とパンとおにぎりが入っていた。</p> <p>渡し板付近には、釣り竿^さ2本、かわはぎ釣り用の餌、水の入っていないバケツ4個が置かれており、釣りが行われた形跡はなかった。</p> <p>(2) 船長の本船利用状況</p> <p>船長は、月8回程度、本船で釣りを行っており、朝に係留場所を出航して昼頃には戻る航程で、1人で出掛けることが多かったが、友人や家族を同乗させることもあった。釣り場は、対象魚種によって決まっており、かわはぎ釣りの場合は鯛島礁付近であった。</p> <p>係留場所から鯛島礁付近の釣り場までは、ふだん30～40分程度で到着していた。</p> <p>本船に同乗したことがある船長の家族によれば、船長は、ふだん釣りを行う際、操舵スタンドの船尾側に設置された渡し板の左舷側に船首方向を向いて座っていることが多かった。</p> <p>(3) 船長の健康状況等</p> <p>船長は、身長約183cm、体重約75kgで、本事故当時、船上での釣りに支障となる体調の異常はなかった。</p> <p>(4) 船長の服装、救命胴衣、携帯電話の状況</p> <p>船長は、ふだん本船で釣りを行う際、つなぎの作業着を着用し、長靴を履いており、本事故当日も同様であった。</p> <p>船長は、本船乗船時にはいつも腰ベルト式救命胴衣を着用しており、令和6年10月頃に新しいものを購入していた。船内には、同乗者用の固型式救命胴衣1着が残されていたが、腰ベルト式救命胴衣はなかった。</p> <p>船長は、ふだん釣りを行う際、操舵スタンドに携帯電話等の手荷物を置いていたが、本船上に船長の携帯電話はなかった。</p> <p>船長は、携帯電話の防水ケースを使用していなかった。</p> <p>(5) かわはぎ釣りに関する情報</p> <p>ボートによるかわはぎ釣りは、投錨するか又はスパンカーを展張した状態で機関を使用するかして船の移動を抑えながら行われるのが一般的である。</p>

<p>本船は、係留場所を07時頃に出航したところを目撃され、鯛島礁付近に到着して機関を中立とした後、12時16分頃に同礁から南方約4Mの海上において、無人の状態で見られていることから、船長は、07時00分頃～12時16分頃の間には落水したものと考えられる。</p> <p>本船は、かわはぎ釣り用の道具が準備されていたものの、投錨及びスパンカーの展張が行われておらず、釣り道具に使用された形跡がなかったことから、船長は、機関を中立として本船を漂泊させた後、釣りの準備を行う前に落水したものと考えられる。</p> <p>本船は、ブルワークのかさ上げや柵の設置によって落水防止措置が施されていたが、釣り用の開口部など部分的にブルワークの低い所（約37～45cm）があり、乗船者が舷側付近で体のバランスを崩すなどした場合、落水するおそれがあったものと考えられる。しかしながら、目撃者がおらず、客観的情報も十分に得られなかったことから、船長が落水に至った状況を明らかにすることはできなかった。</p>
<p>原因</p>	<p>本事故は、本船が鳥羽市東方沖において漂泊中、船長が落水したことにより発生したものと考えられる。</p>
<p>再発防止策</p>	<p>今後の同種事故等の再発防止及び被害の軽減に役立つ事項として、次のことが考えられる。</p> <ul style="list-style-type: none"> ・ 小型船舶の乗船者は、ブルワークの低い舷側付近で作業等を行う場合には、重心を低くして固定物につかまるなどし、体のバランスを崩さないよう十分に注意すること。 ・ 小型船舶の乗船者は、暴露甲板上では、救命胴衣を着用するとともに携帯電話を防水ケースに入れて常に携行し、緊急時の連絡手段を確保しておくこと。 ・ 小型船舶に1人で乗り組む船長は、落水時に船上へ復帰するための縄ばしごや固定ばしごを舷外に設置しておくことが望ましい。
